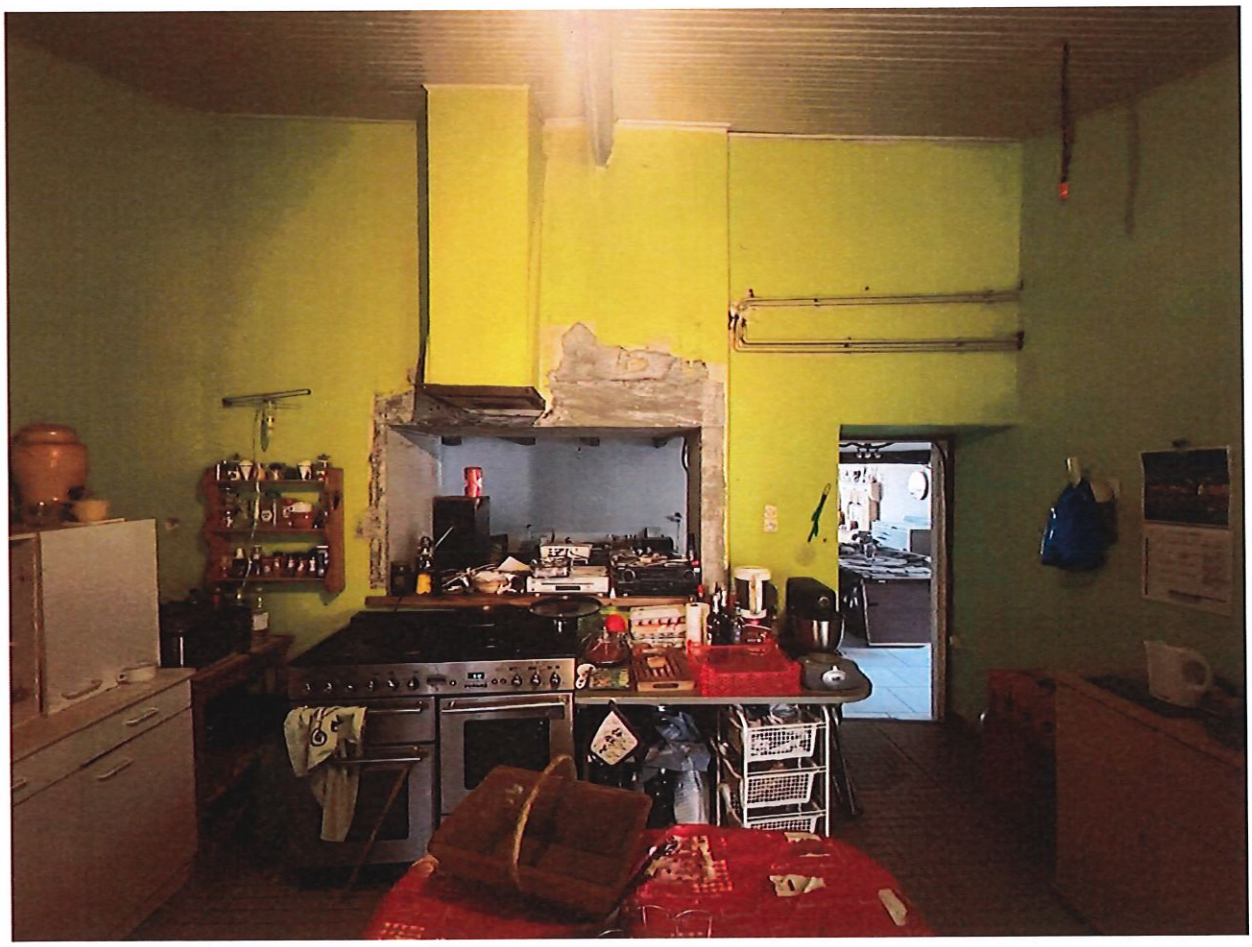
## CUISINE

**Accès :** par une marche, sol surélevé par rapport au salon-séjour.
**Sol :** carrelage ancien, plinthes anciennes.
**Murs :** en pierre, papier de verre et peinture vétustes. Faïence vétuste.
**Plafond :** mansardé, lambris bois et poutres apparentes.
**Ouvertures :** une porte-fenêtre vétuste en bois, une fenêtre deux battants bois avec survitrage.

- Eclairage fonctionnel.
- Prises et interrupteurs en état. Installation électrique en travaux.
- Comptoir ouvert sur salon.
- Evier deux bacs émail avec mitigeur fonctionnel, placard bas ancien. Mobilier de cuisine non encastré.
- Ballon d'eau chaude vétuste et présentant une fuite.
- Un ancien conduit de cheminée amianté.
