LA CHAMBRE 1 au rez de chaussée

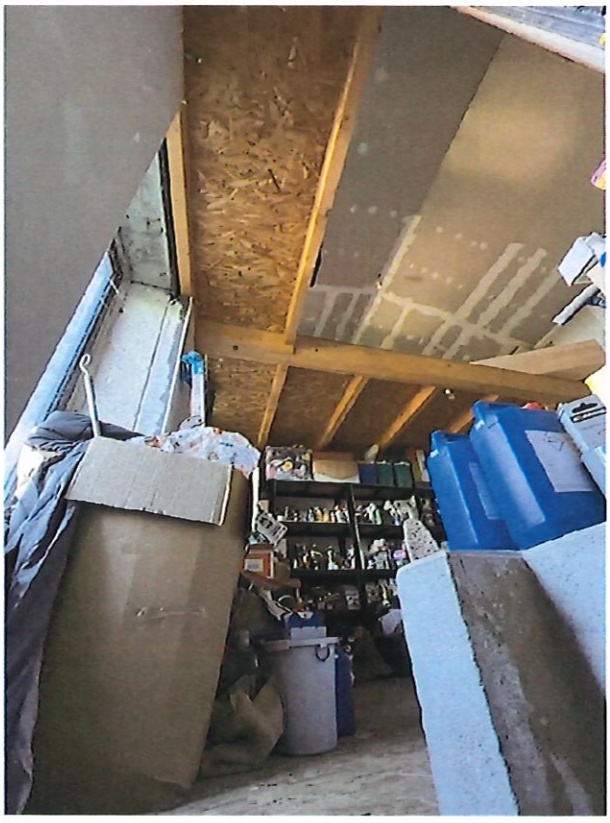
Plafond
Une partie en placoplâtre brut et une partie en OSB.

Murs
A droite, un projeté en ciment. L'isolation n'est pas terminée.

Le reste des murs est recouvert d'un placoplâtre brut. Les joints ne sont pas terminés et notamment au niveau des fenêtres.

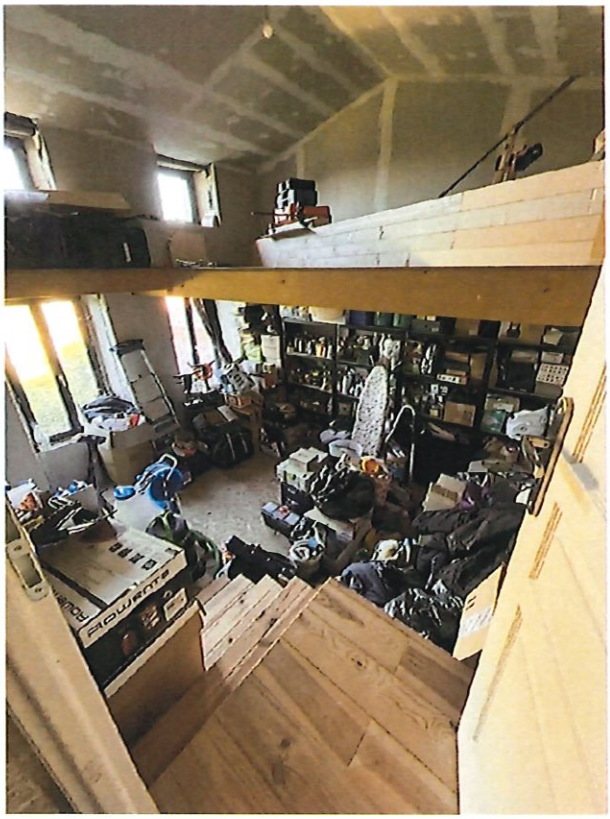
Equipements
Un escalier en pin. Il donne sur une porte moulurée permettant d'accéder à une salle d'eau. Elle est également accessible par l'étage.

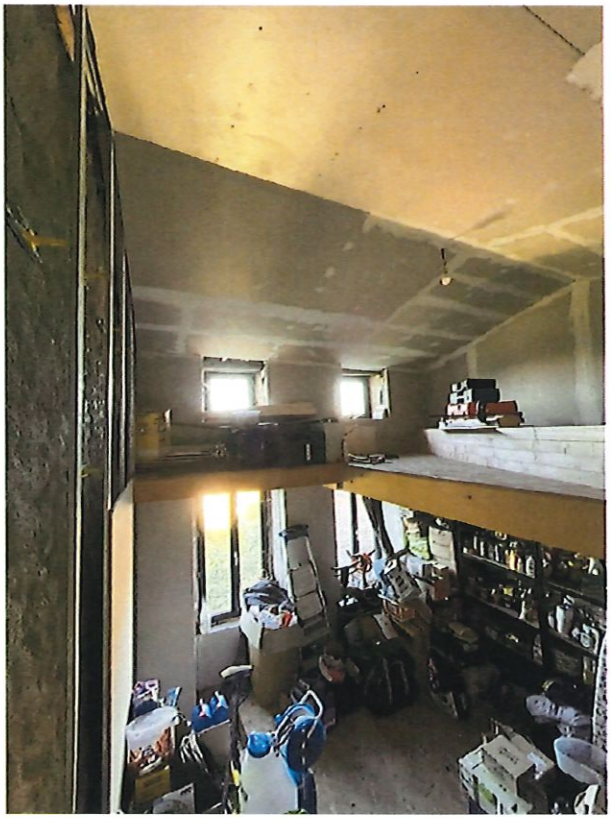
Deux petites fenêtres en aluminium double vitrage au niveau de la mezzanine.

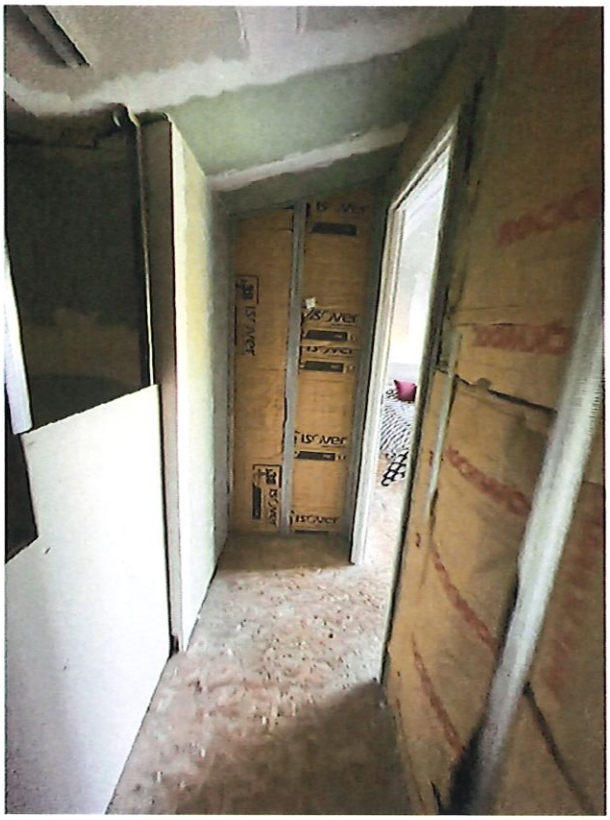
LE COULOIR

Plafond
Un placoplâtre brut dont les bandes n'ont pas été poncées.

Murs
Ils sont isolés en partie mais pas plaqués. A l'extrémité, je constate l'absence d'isolant laissant les pierres et les parpaings visibles.

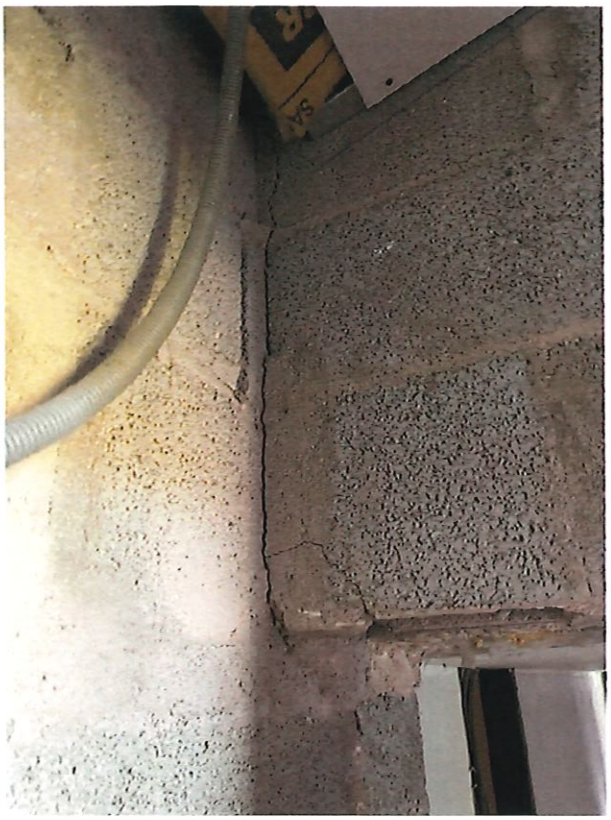
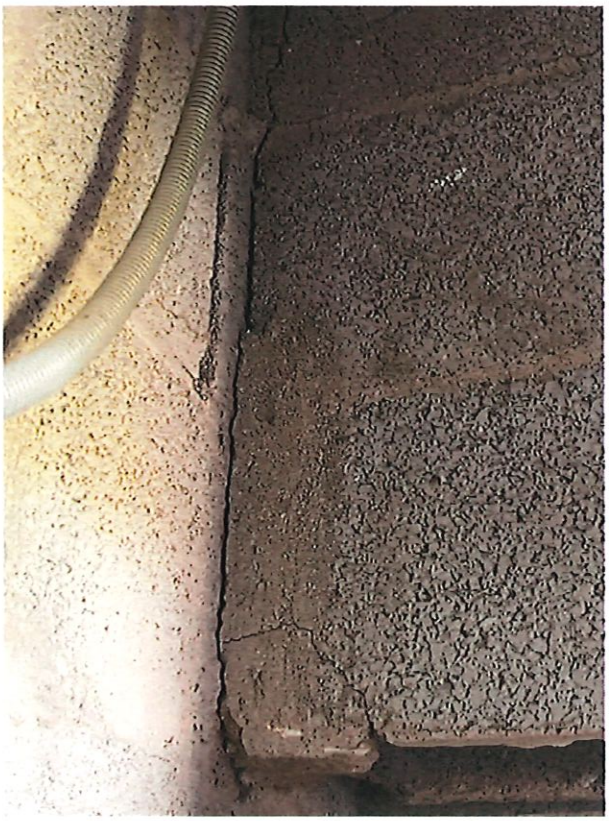
Je constate que si le reste des murs est isolé, le passage sera extrêmement étroit voire inexistant.

Au niveau du passage, je note même l'absence de linteau, juste la présence de parpaings cassés et d'une fissure verticale dans l'angle.

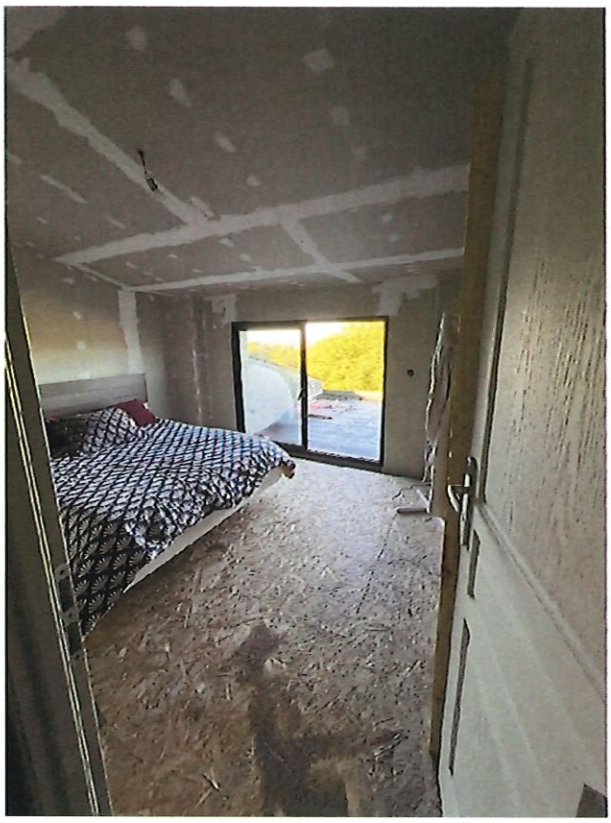
LA CHAMBRE 2

Une porte neuve moulurée donnant sur cette première chambre à l'étage et seconde chambre de la demeure.

Elle est équipée d'un dressing.

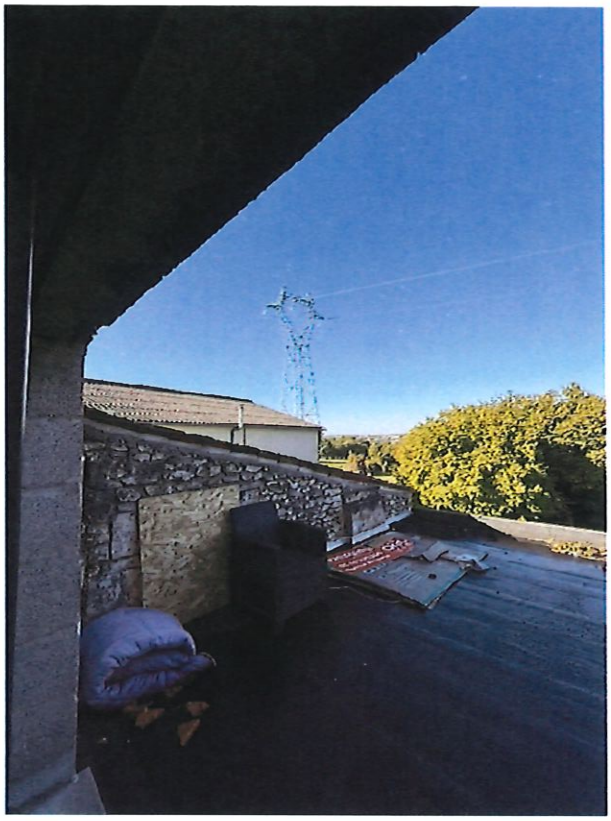
Equipements
Une baie vitrée en aluminium gris double vitrage donnant sur un toit terrasse étanché sur l'ensemble avec du goudron.

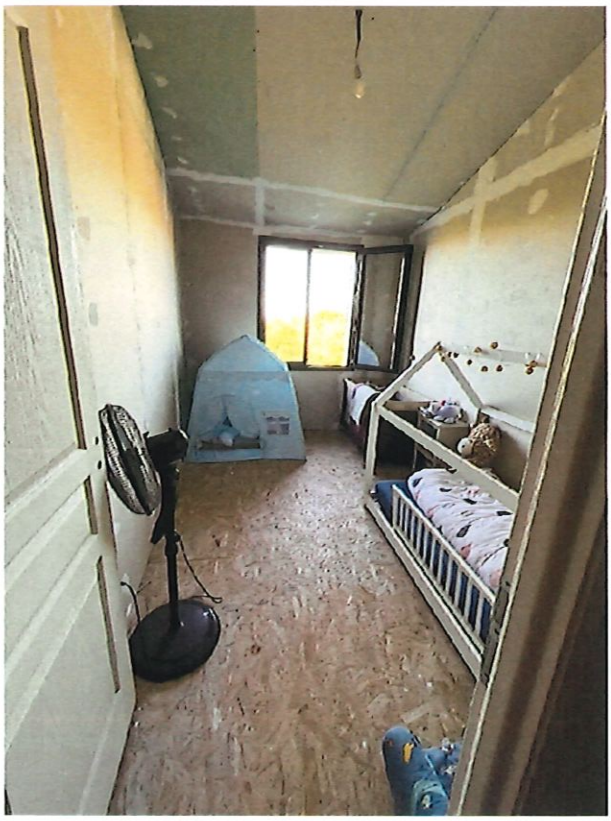
LA CHAMBRE 4

Plafond et murs
Un placoplâtre brut.

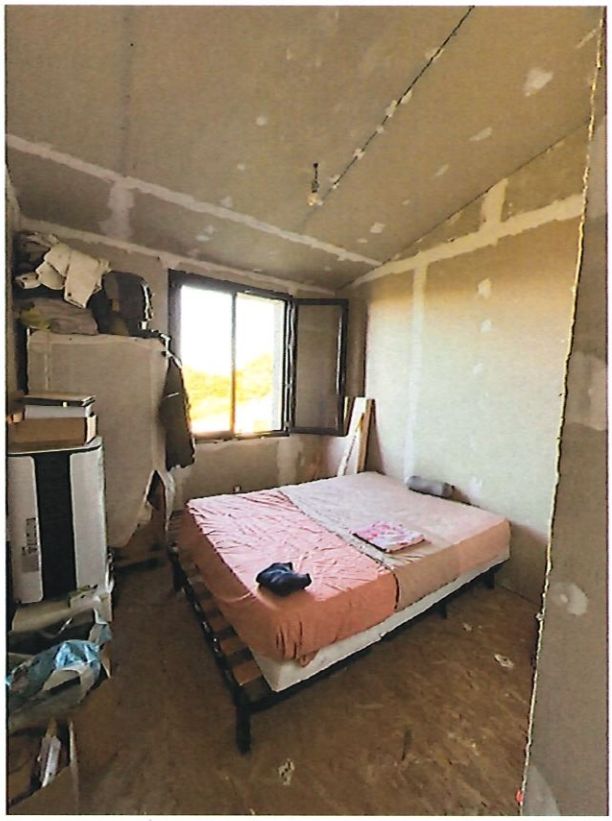
LA CHAMBRE 5

Plafond et murs
Du placoplâtre brut avec par endroit des jours.

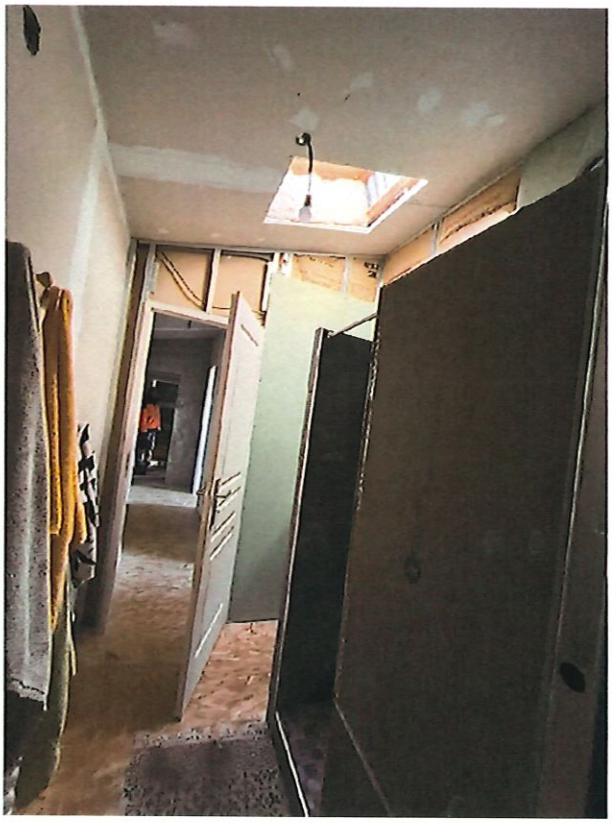
LA SALLE D'EAU

Murs
Un placoplâtre hydrofugé brut. En partie haute, je constate l'absence de placoplâtre laissant apparaitre l'isolant.

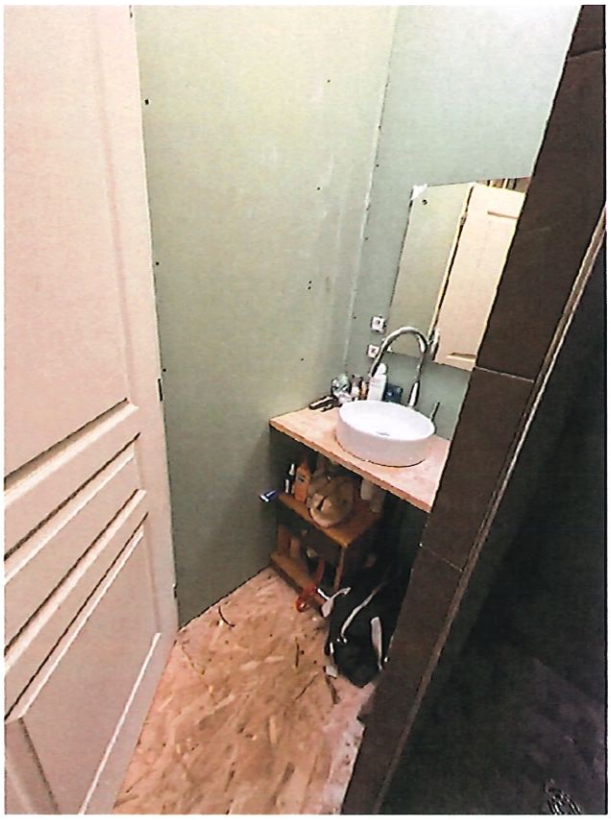
Equipements
Une cabine de douche.

Un lavabo.
