DPE Diagnostic de performance énergétique (logement)

N°ADEME : 2479E3597856G
Etabli le : 14/10/2024
Valable jusqu'au : 13/10/2034

Adresse : **7 Le Bourg**
79800 AVON

Attestation de surface habitable

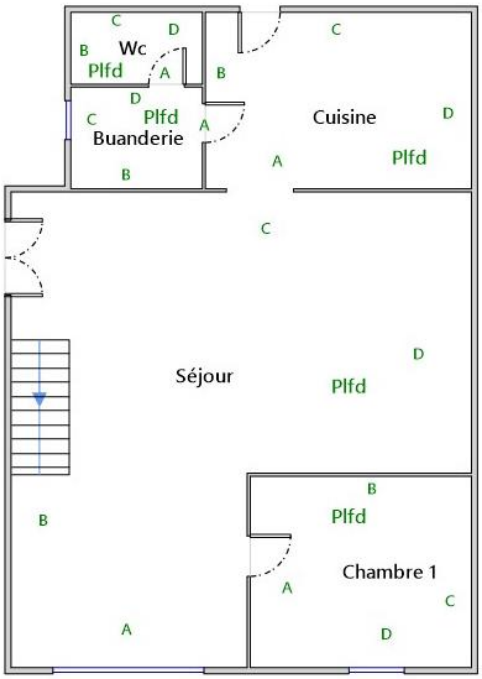
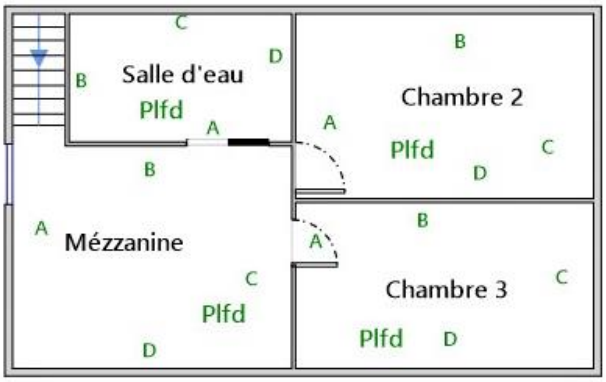
Localisation des mesures sur croquis de repérage

Du fait de la présence de revêtements contenant du plomb au-delà des seuils en vigueur et de la nature des dégradations constatées (dégradé) sur certaines unités de diagnostic et en application de l'article L. 1334-9 du code de la santé publique, le propriétaire du bien, objet de ce constat, doit effectuer les travaux appropriés pour supprimer l'exposition au plomb, tout en garantissant la sécurité des occupants. Il doit également transmettre une copie complète du constat, annexes comprises, aux occupants de l'immeuble ou de la partie d'immeuble concernée et à toute personne amenée à effectuer des travaux dans cet immeuble ou la partie d'immeuble concernée.

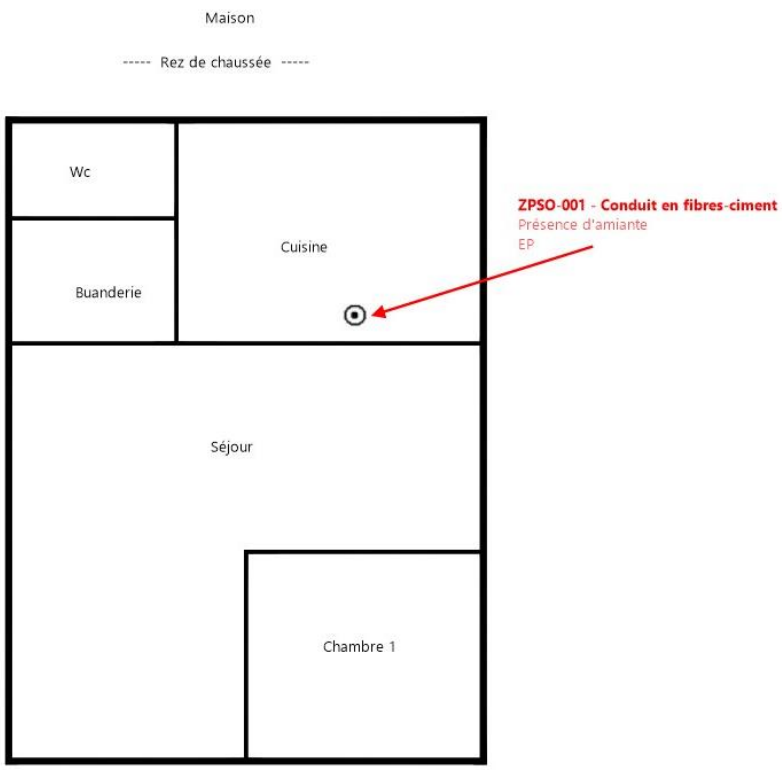
7.1 - Annexe - Schéma de repérage

Localisation	Identifiant + Description	Conclusion (justification)	Etat de conservation** et préconisations*	Photo
Rez de chaussée - Cuisine	Identifiant: ZPSO-001 Description: Conduit en fibres-ciment Composant de la construction: 6 - Conduits et accessoires intérieurs - Conduits de fluides (air, eau, vapeur, fumée, échappement, autres fluides) Partie à sonder: Conduit en fibres-ciment Liste selon annexe.13-9 du CSP: B Localisation sur croquis: ZPSO-001 Sondage: Sonore; Visuel	Présence d'amiante (sur jugement de l'opérateur)	Matériau non dégradé **Résultat** EP** **Préconisation :** Il est recommandé de réaliser une évaluation périodique.
