**Maître Brigitte VUILLEMIN**  
**Huissier de Justice**  
**7 rue du Petit Paradis**  
**17130 MONTENDRE**

## **PROCES VERBAL DE DESCRIPTION**

Me suis rendue ce jour à MIRAMBEAU (17150), 26 rue St Jacques de Compostelle, lieudit « Le Petit Niort », sur les parcelles cadastrées AH N° 157 et 160, à l'effet de procéder à la description exacte et détaillée des biens qui y sont situés et XXX

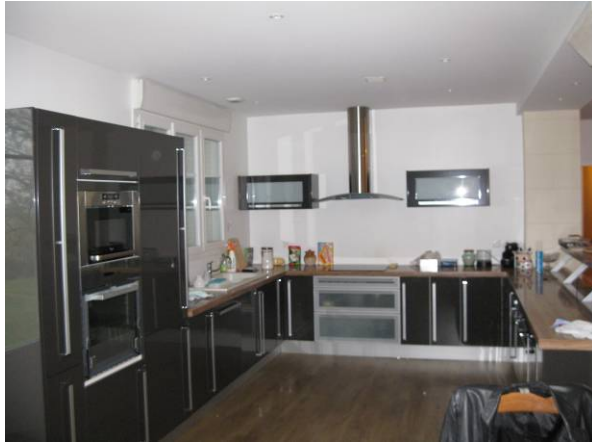
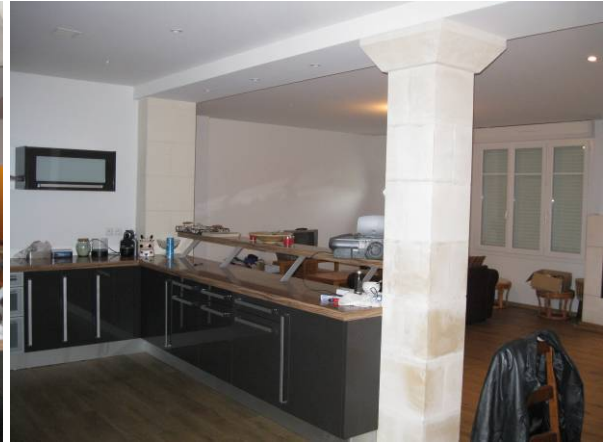
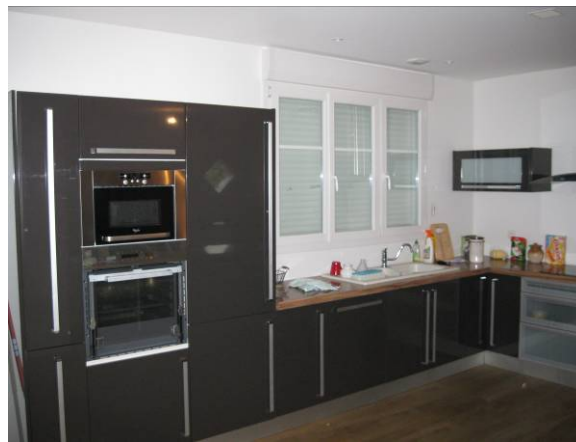
La séparation entre le séjour et la cuisine, côté séjour, est doublée de pierres ornementales ; elle comporte, à son extrémité, un pilier de pierres. Cette séparation est surmontée d'un grand plateau à usage de bar.

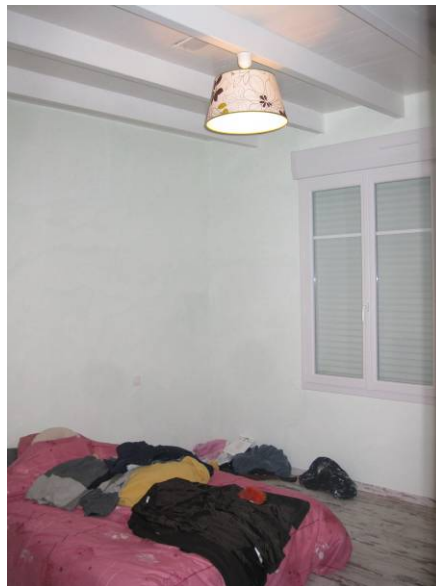
N° 11

Sol : Parquet flottant imitation bois ancien patiné, d'apparence récente. Les plinthes sont pour partie celles d'origine, en bois, peintes, et pour l'autre partie en parquet imitation bois ancien.

Murs : Ils sont en briques recouvertes d'un papier peint neuf.

Présence d'une fenêtre à trois vantaux (2+1), avec encadrement PVC blanc et double vitrage qui donne sur le côté Sud. Présence d'un volet roulant PVC blanc électrique, en parfait état, avec coffret de rangement.

La porte est présente mais n'est pas en place.

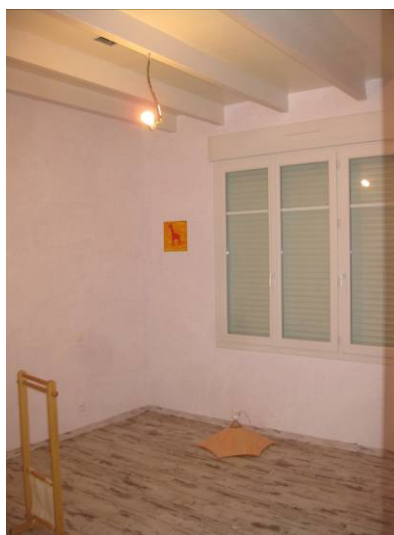
N° 12

La porte en bois, ancienne, a été repeinte en blanc.

Sol : Parquet flottant imitation plancher ancien patiné, neuf. Les plinthes sont pour partie celles d'origine, en bois, peintes et sur deux autres faces, en matériaux de synthèse imitation plancher ancien patiné.

Murs : Ils sont recouverts d'un papier peint de couleur pastel, en parfait état.

Plafond : Poutres peintes en blanc et entre poutres en bois, peintes de couleur vert très clair. Présence d'un point lumineux et d'une bouche de chauffage.

Sur le côté Sud, présence d'une fenêtre à trois vantaux ouvrants (2+1), avec encadrement PVC blanc et double vitrage. Présence d'un volet roulant électrique en PVC avec coffret de rangement.

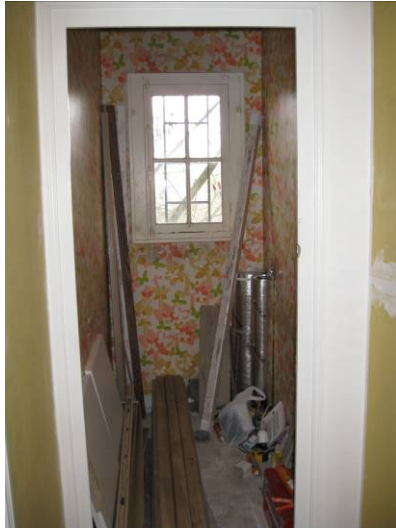
N° 13

Murs : Papier peint d'origine, très ancien.

Plafond : Poutres bois et planches bois, à l'état d'usage.

Sur le mur donnant côté Est, présence d'une fenêtre à un vantail avec vitrage simple, encadrement bois et ferronnerie de défense, le tout très ancien.

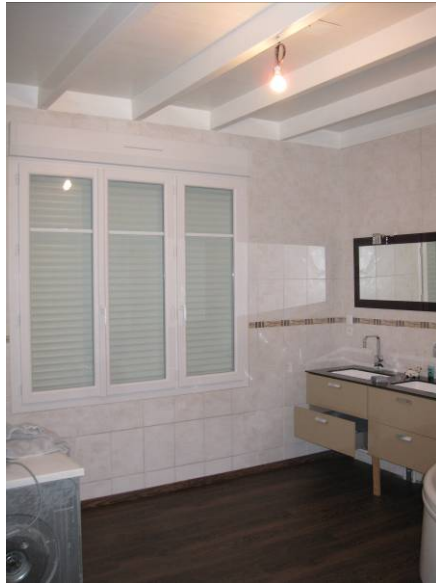
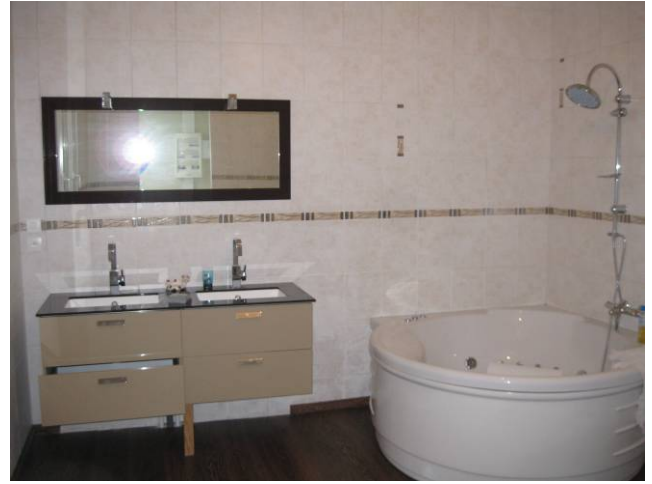
Sol : Parquet flottant imitation parquet foncé, en parfait état. Les plinthes sont en matériaux de synthèse, imitation parquet foncé.

Murs : Ils sont couverts de faïences rectangulaires, en parfait état, avec une cimaise à une hauteur d'un mètre trente environ, en faïences, le tout en parfait état.

Dans l'angle, à droite, présence d'un jacuzzi en parfait état ; la robinetterie est fixée sur le mur de droite.

Dans l'angle, au fond, à gauche, présence d'un ensemble de deux lavabos rectangulaires avec plan en verre fumé posé sur deux meubles à deux tiroirs coulissants avec façade café au lait laquée ; présence d'une robinetterie chromée. A l'arrière de ceux-ci, est fixé au mur un grand miroir rectangulaire avec deux spots lumineux.

Sur le mur Nord, présence d'une fenêtre à trois vantaux (2+1), avec encadrement PVC et double vitrage, le tout en parfait état, comportant un volet électrique en PVC blanc, en parfait état, avec coffret de rangement.

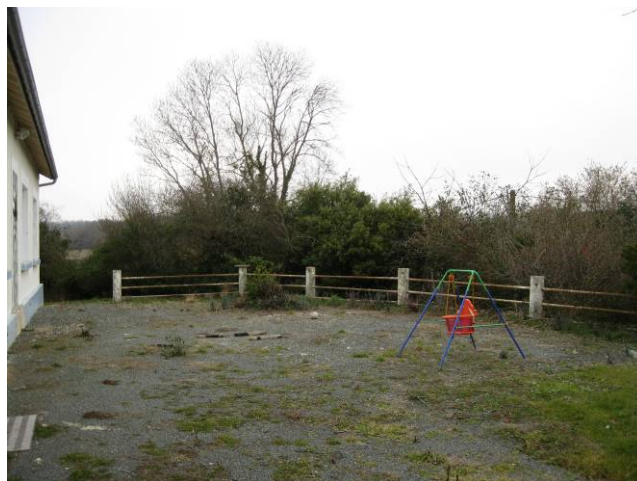
A l'avant, le terrain est relativement plane et il est remblayé de gravillons. Il est contenu par un mur de soutènement avec des poteaux béton et un barreaudage en fer. A l'arrière de celui-ci, le terrain séparatif avec la route est arboré, photographie N° 23 :

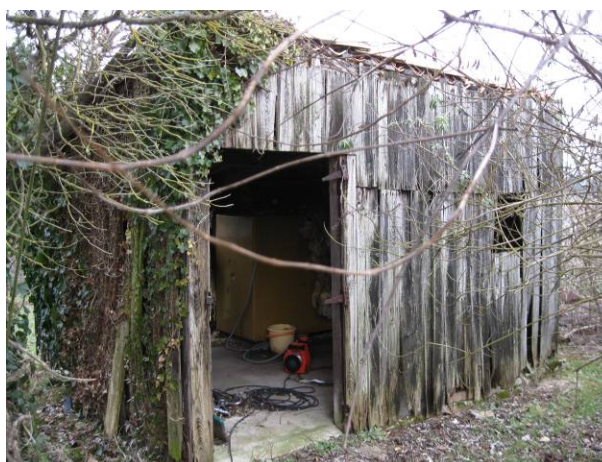
En-dessous de cet observatoire, présence d'une plateforme en béton, au sol. A droite de celle-ci, côté Est, présence d'un petit abri avec, au sol, un béton lissé, des cloisons et une charpente, le tout en bardage bois, et des tuiles rondes. On y entre par le côté Sud, photographie N° 25 :

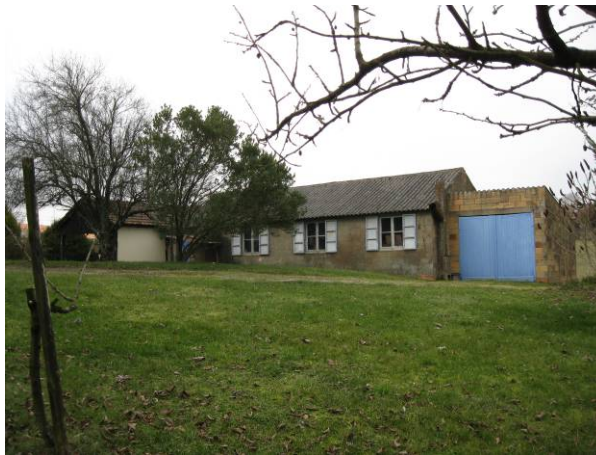
Sur le côté Ouest, présence d'une double porte en bois retenue par des crochets ainsi que de trois fenêtres avec vitrage simple, encadrement bois et comportant des volets bois, photographie N° 31 :

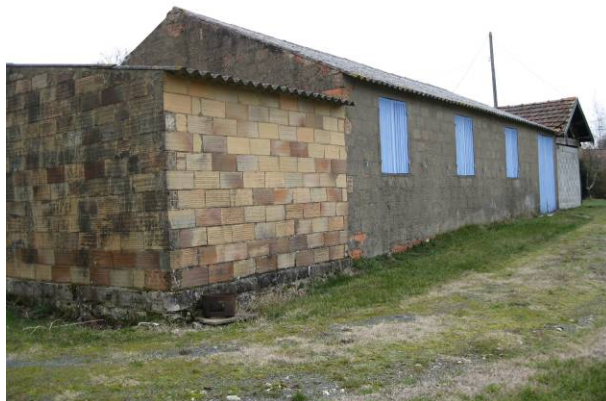
Côté Est, présence de trois fenêtres avec vitrage simple, encadrement bois et comportant des volets bois, photographie N° 32 :

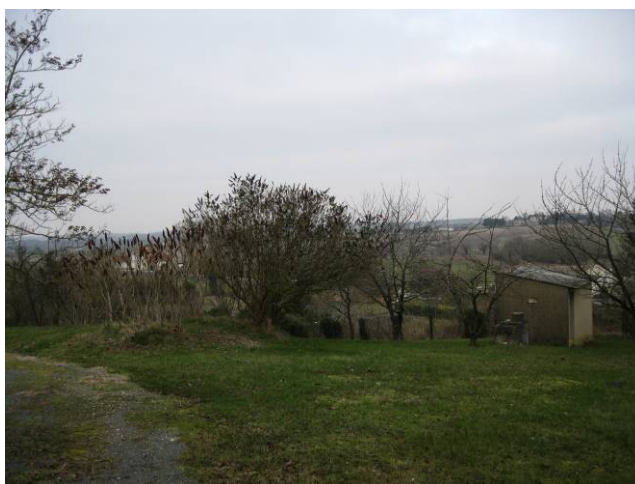
Le terrain, en contrebas de la maison, au Nord, consiste en un terrain enherbé avec un parc arboré en contrebas de la parcelle N° 157, photographie N° 40 :

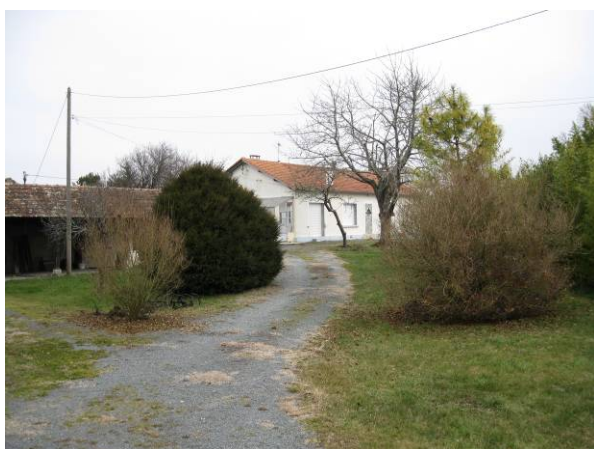
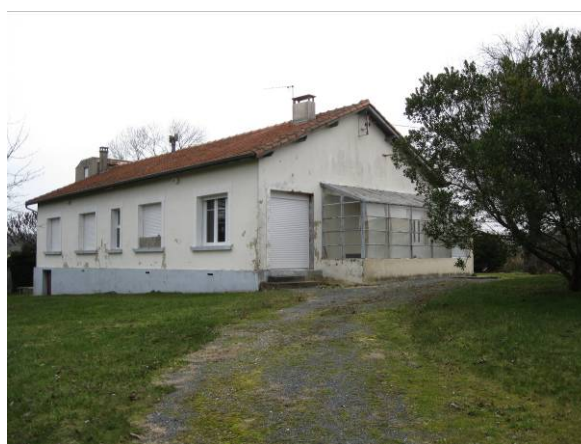
On entre sur la propriété par le côté Sud, Sud-Ouest, au moyen d'un portail à deux battants avec armature en ferronnerie noire, abimée, supportant des lames en bois dont une grande partie est abimée, d'autres sont manquantes.

On accède à la maison par un cheminement gravillonné, photographies N° 41 et 42 :
