PROCES VERBAL DE DESCRIPTION

L'AN DEUX MILLE DIX
ET LE TRENTE NOVEMBRE.

Me suis rendue ce jour à MIRAMBEAU (17150), au lieudit « chez Mouillé », à l'effet de procéder à la description exacte et détaillée des biens qui y sont situés et appartenant

Il s'agit d'une maison d'habitation avec terrain, l'ensemble cadastré Section ZC N° 64, pour une contenance de 8 ares 49 centiares, selon documentation cadastrale fournie par le requérant, photographie N° 1 :

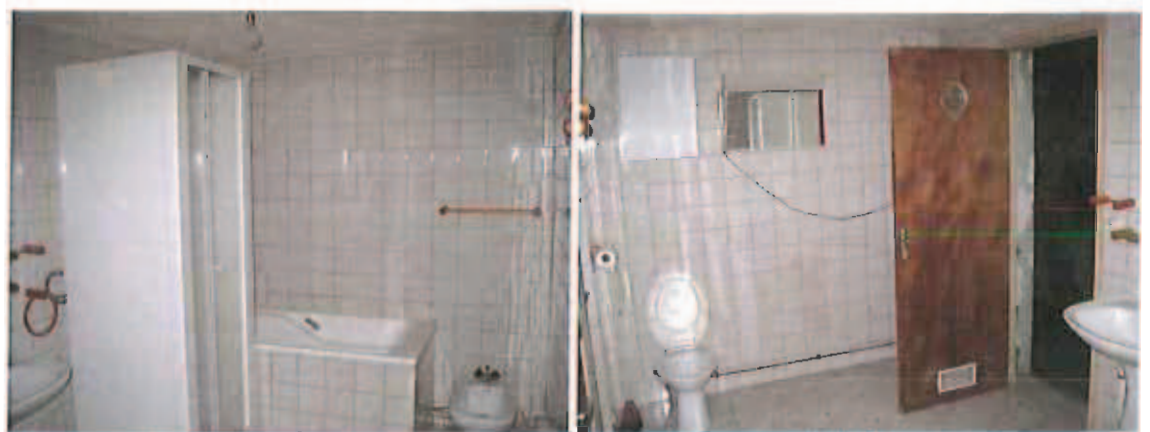
Cette pièce a été totalement construite dans l'ancien chai et les murs extérieurs sont en parpaings.

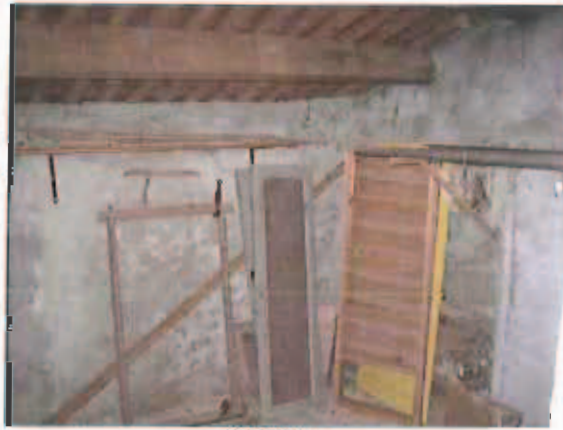
N° 20

Sol : Présence des restes d'un fouloir. Le sol est en béton et présente plusieurs niveaux.

Murs : Ils sont recouverts d'un enduit béton.

Plafond : Charpente apparente bois avec des tuiles canal.

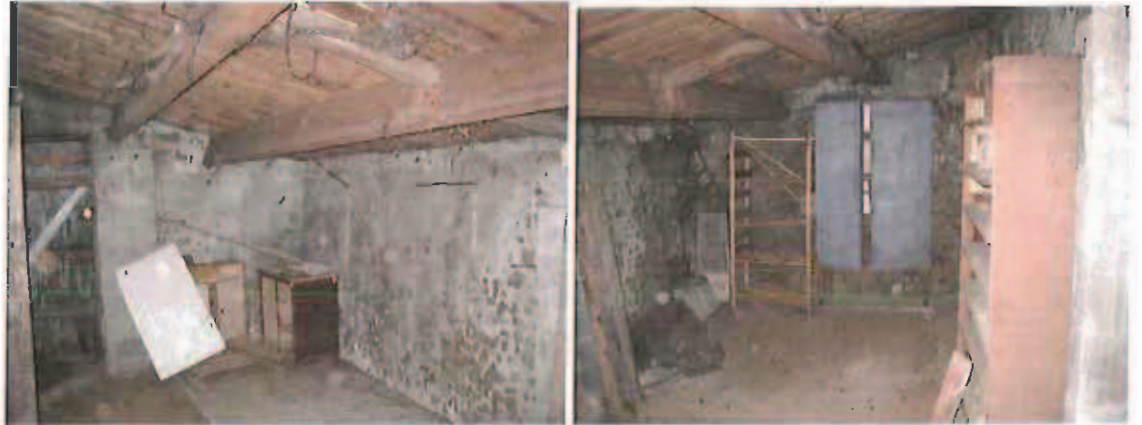
Sol : Une petite partie d'un mètre cinquante sur trois environ est recouverte de béton, l'autre partie est en terre battue. La semelle des murs est en béton.

Murs : Ils sont en moellons et enduit, par endroits, doublés d'un enduit béton.

Plafond : Charpente apparente avec poutres bois, tuiles canal et tuiles translucides en fibre de verre.

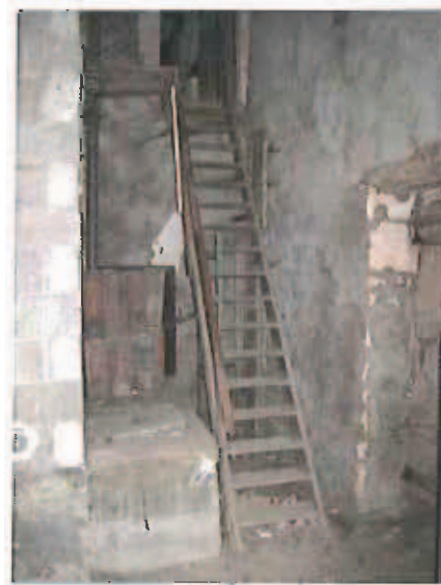
L'escalier est à l'état d'usage, photographie N° 25 :

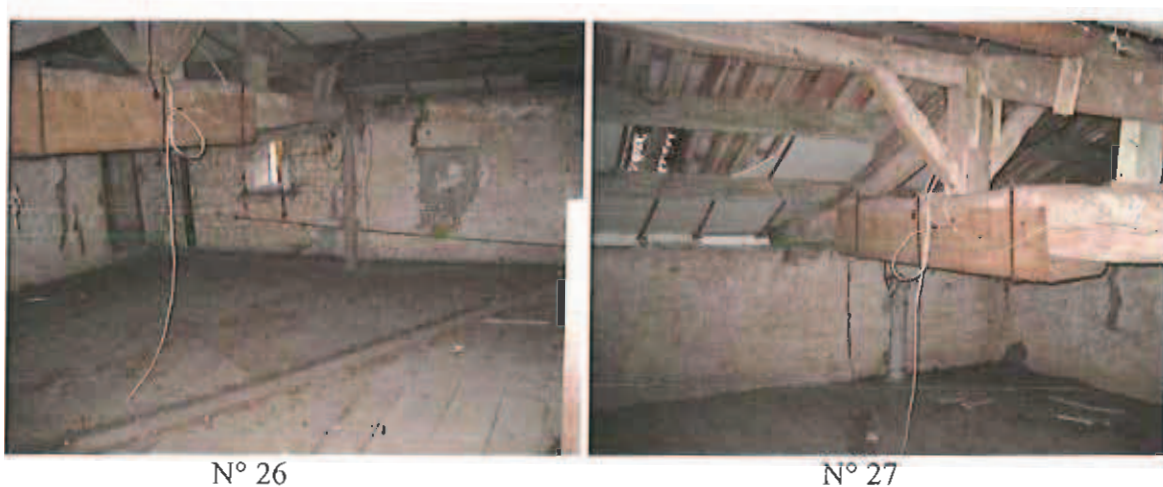
Sol : Vieux plancher bois.

Murs : Moellons en enduit.

Plafond : Charpente apparente en grande partie, doublée par endroits de plaques de polystyrène.

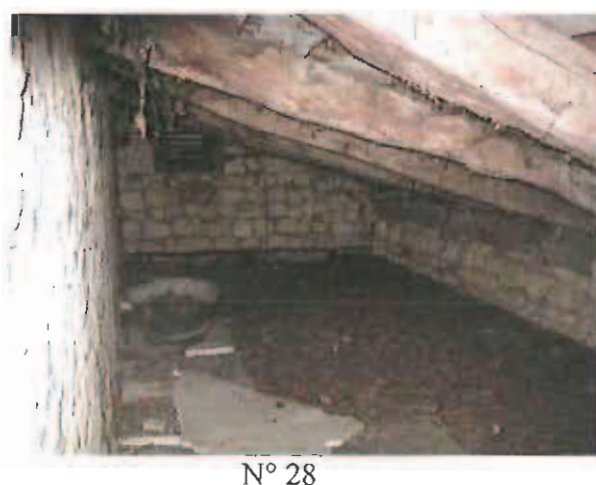
Une porte située à droite, en entrant, ouvre sur un petit espace, côté Ouest, photographie N° 28 :

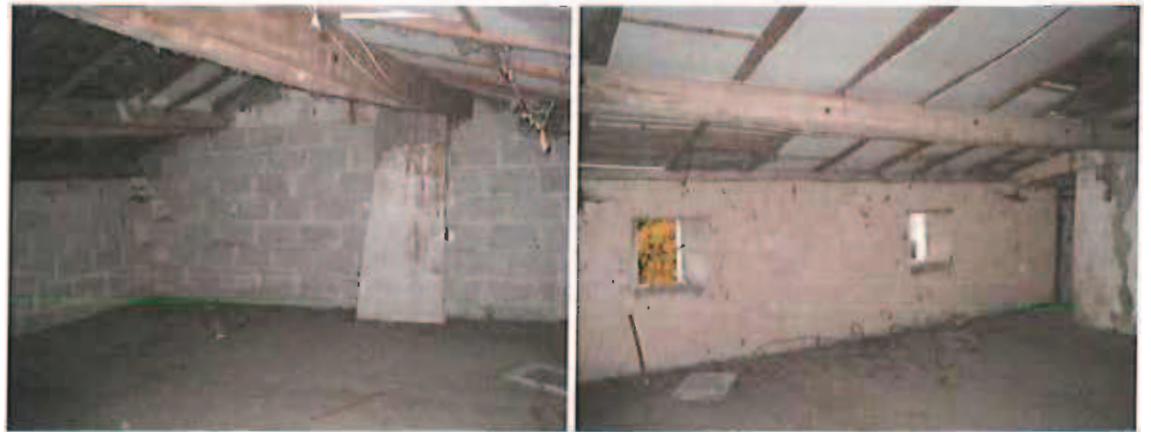
Sol : Plancher bois ancien.

Murs : Côtés Sud et Ouest, ils sont pour partie en moellons et côtés Nord et Est, ils sont en parpaings.

Plafond : Charpente bois apparente en partie avec tuiles ; l'autre partie comporte un doublage en polystyrène.

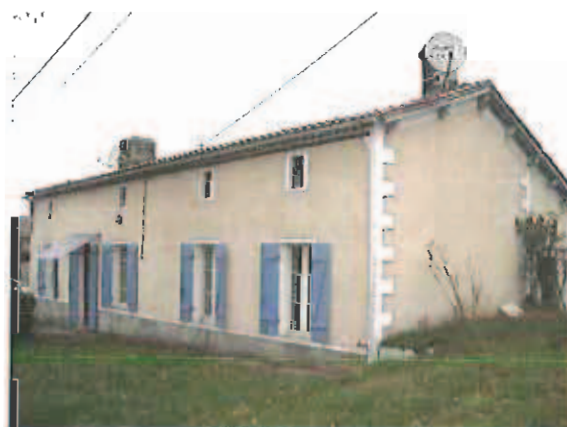
Côté Sud, toutes les fenêtres du rez de chaussée, ainsi que la porte d'entrée, comportent des volets en bois, peints de couleur bleue. Au dessus de la porte d'entrée, présence d'une marquise avec un support en ferronnerie et une plaque ondulée en plexiglas. La façade de la maison, en partie basse, comporte des imitations pierres plaquées et, au dessus, un crépi, photographie N° 32 :

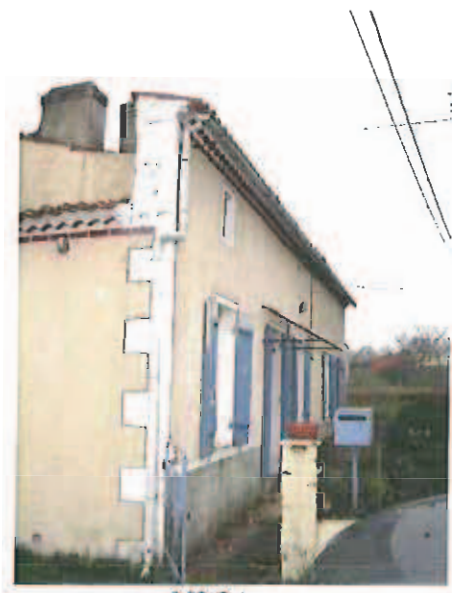
A l'avant, côté Sud, le terrain est enherbé et il est fermé par une clôture avec un soubassement composé d'un mur bahut béton. La clôture est en piquets métalliques et grillage galvanisé. A l'extrémité Ouest de la façade, présence d'un acrotère, photographie N° 34 :

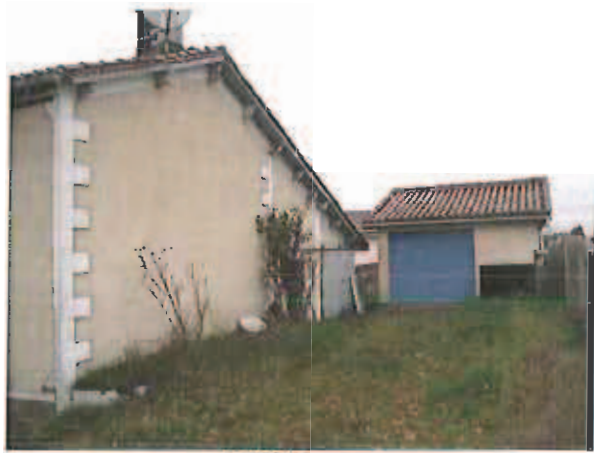
Sur le côté Est, présence d'un terrain enherbé et d'un portail permettant l'accès voitures jusqu'au garage situé au fond de la parcelle, photographie N° 35 :

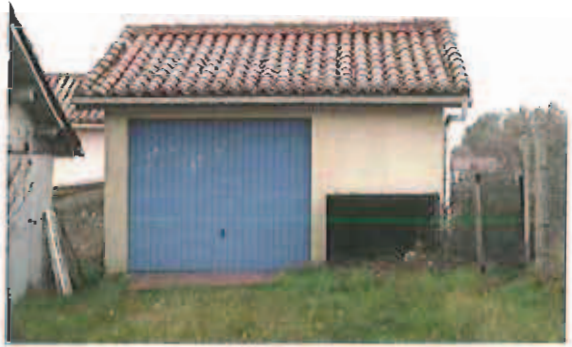
Par la fenêtre située côté Ouest, je constate que les murs sont en parpaings, la charpente est doublée de plaques de polystyrène ; le sol est fait d'une chape de béton lissé photographie N° 37 :

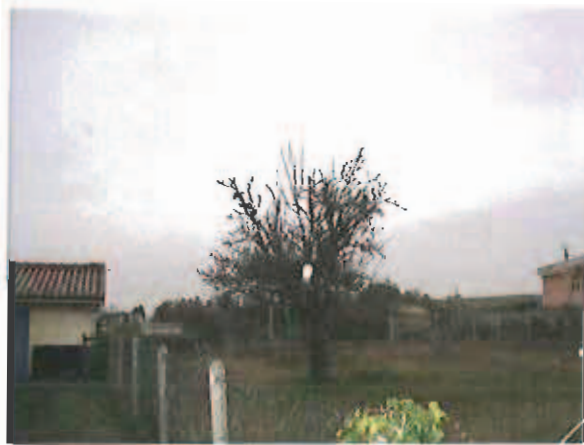
Sur le côté Est de la parcelle, présence d'une partie jardin avec un séchoir à linge, photographie N° 38 :
