# PROCES VERBAL DE CONSTAT

**LE VENDREDI SEPT MARS DEUX MILLE VINGT-CINQ  
à 9 heures**

Un commandement aux fins de saisie immobilière ayant été signifié le 12 décembre 2024 et aucun règlement n'étant intervenu depuis cette date, il convient de procéder à la description du bien immobilier situé 24 rue de la Treille 17200 ROYAN.

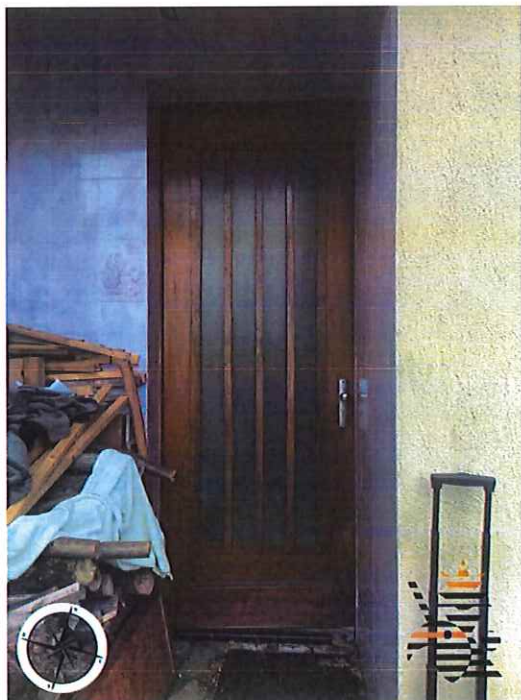
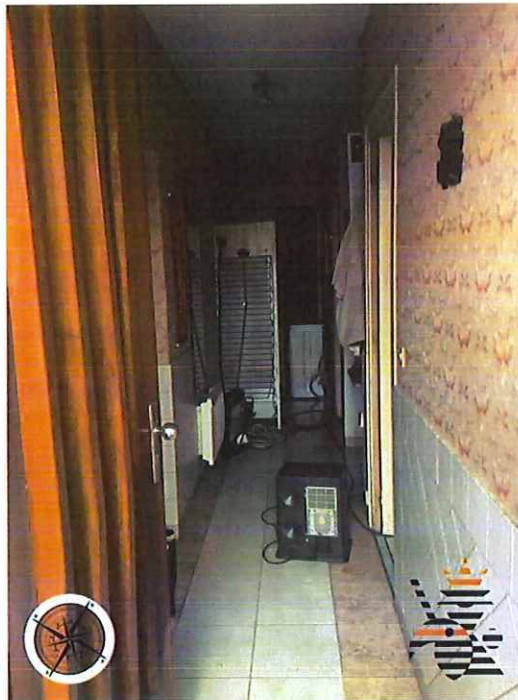
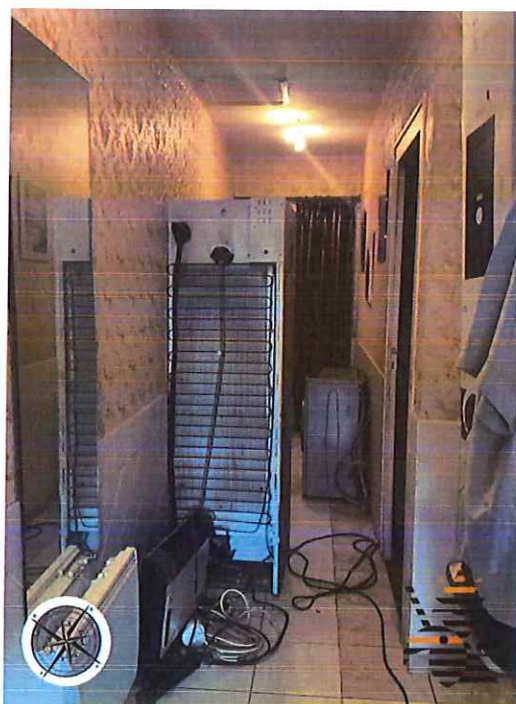
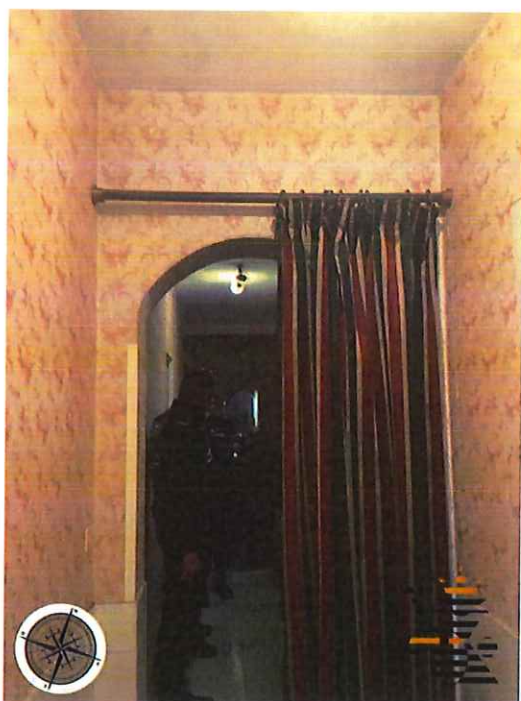
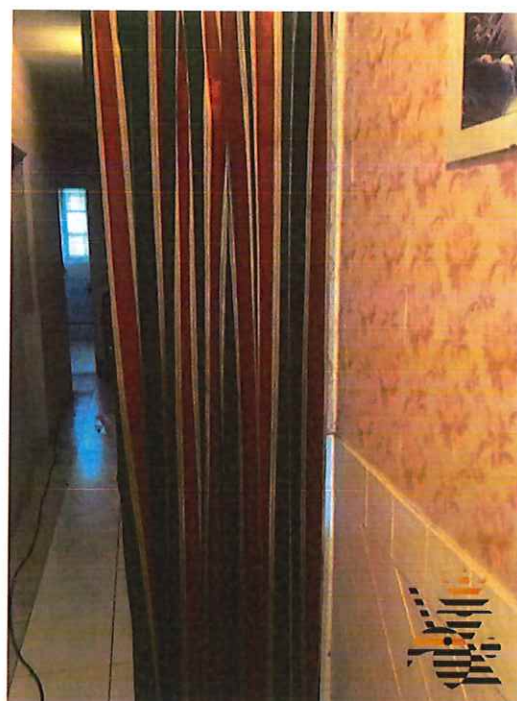
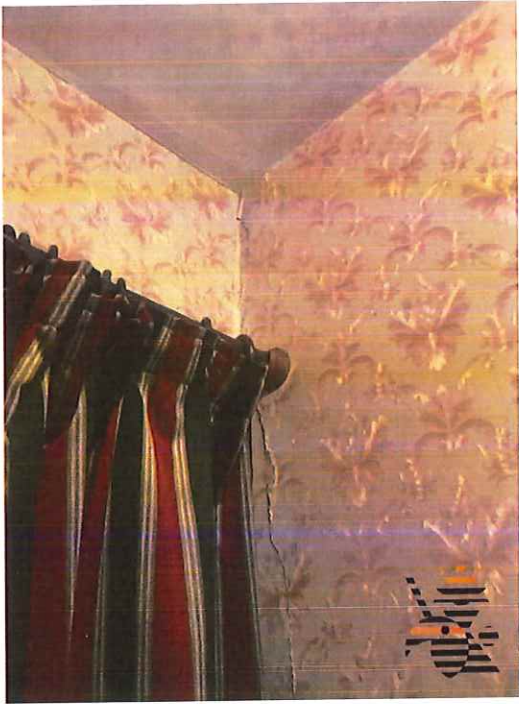
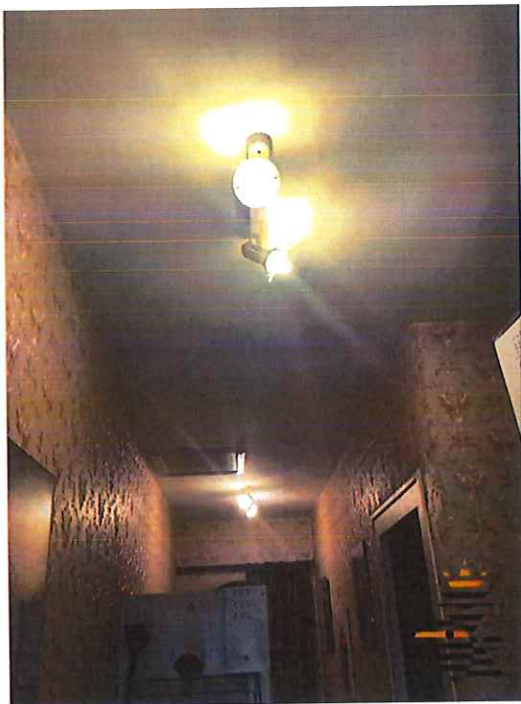
#### **Couloir**

Sol : carrelage ancien.

Murs : carrelage en partie inférieure, tapisserie ancienne et sale en partie supérieure.

Plafond : peinture blanche usagée présentant des traces de moisissure et des fissures.

- Une porte d'accès en bois avec double poignée et serrure, imposte vitrée au milieu ;
- De multiples points électriques au plafond.

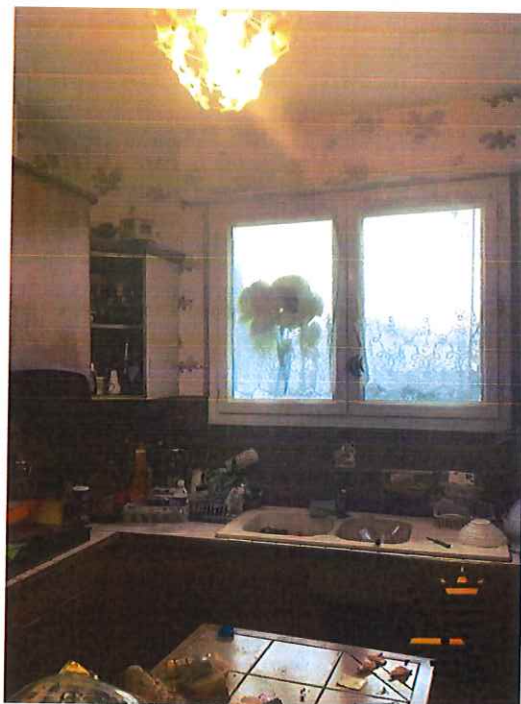
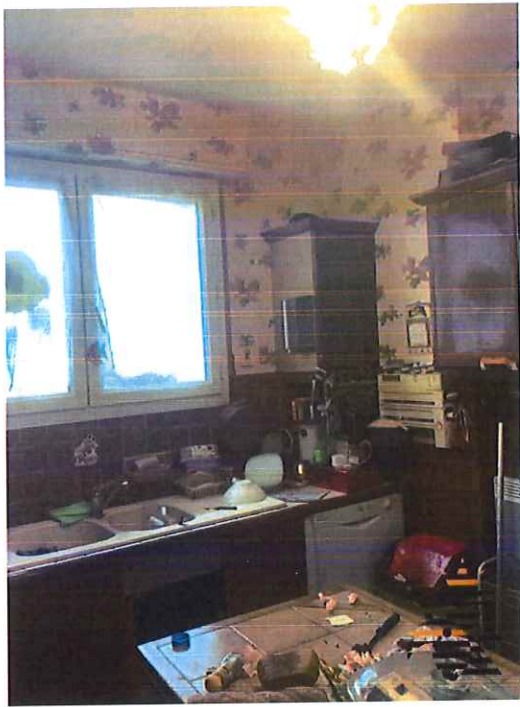
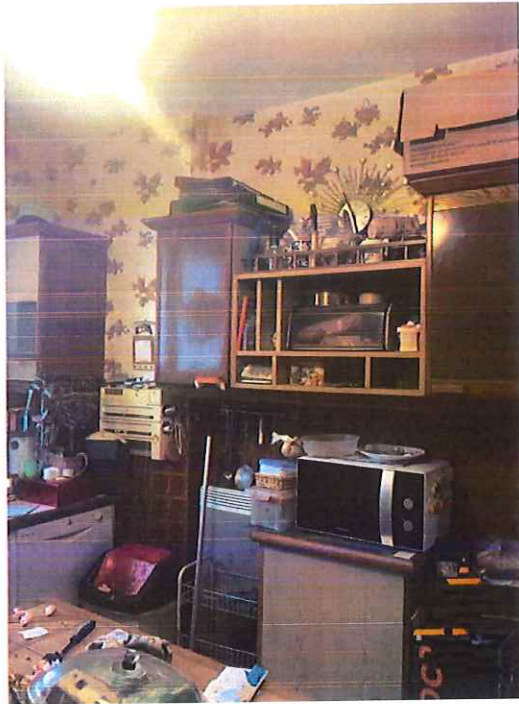
## Cuisine

Murs : pour partie carrelage ancien, faïence ancienne et pour le surplus tapisserie ancienne.

Plafond : peinture blanche usagée.

- Une enfilade de meubles bas hors d'usage, en très mauvais état avec portes et tiroirs manquants par endroits ;
- Un évier en résine à deux bacs et un égouttoir, un robinet mitigeur ;
- Une fenêtre double vantail, double vitrage en PVC blanc avec un carreau cassé et volet roulant vraisemblablement cassé ;
- Un placard intégré ;
- Une porte donnant accès au garage.

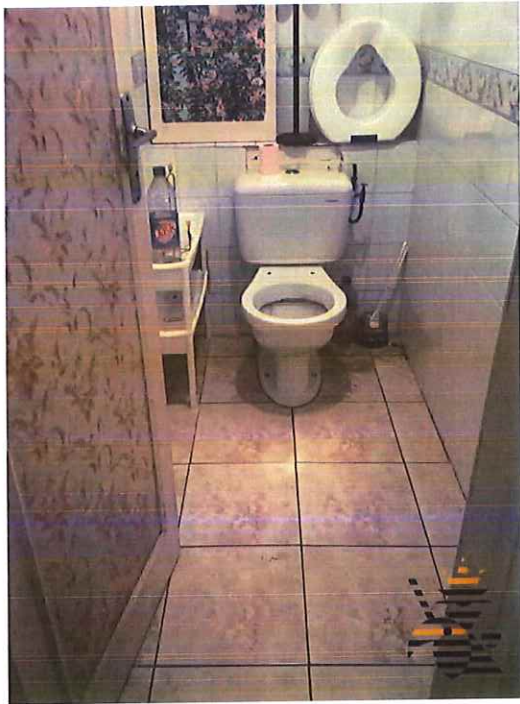
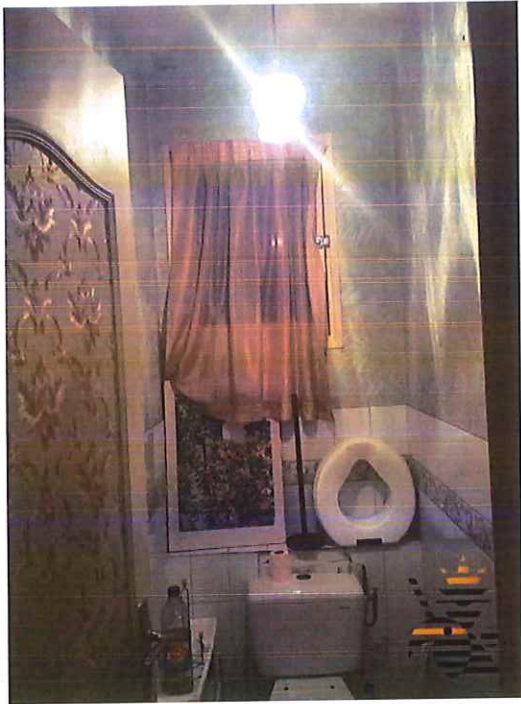
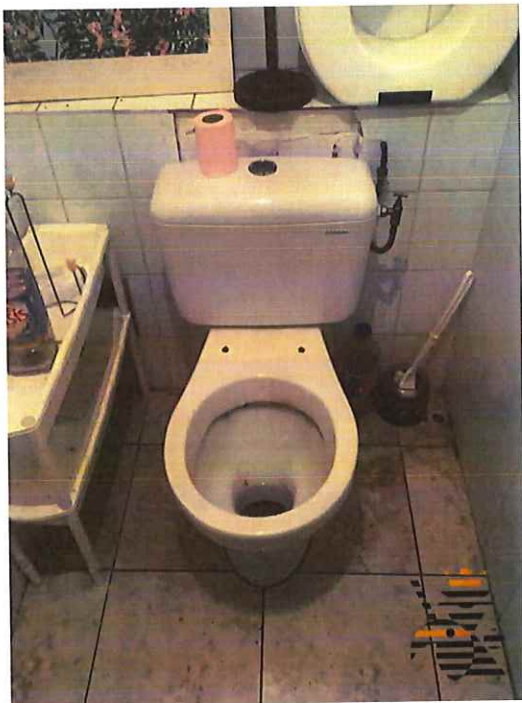
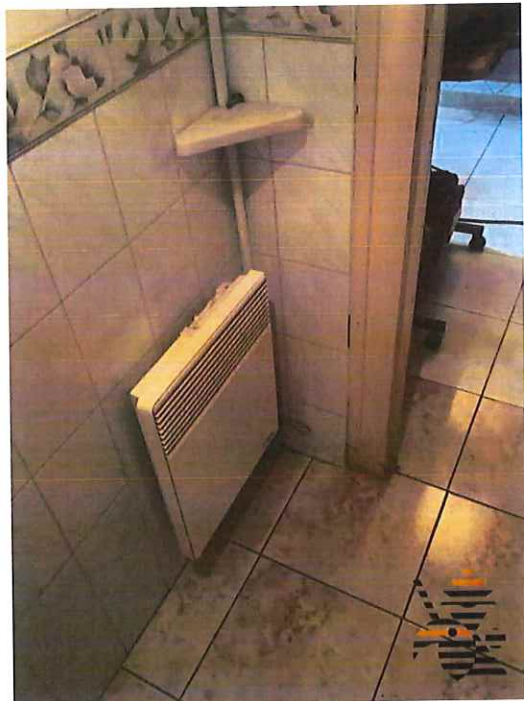
## WC

Murs : pour partie carrelage, pour le surplus tapisserie ancienne.

- Une porte d'accès ancienne avec double poignée ;
- Une fenêtre simple vantail, simple vitrage bois avec verrou et volet ;
- Un bloc wc constitué d'une cuvette et d'un bloc chasse d'eau, l'ensemble est en mauvais état apparent ;
- Un radiateur électrique de marque THERMOR.

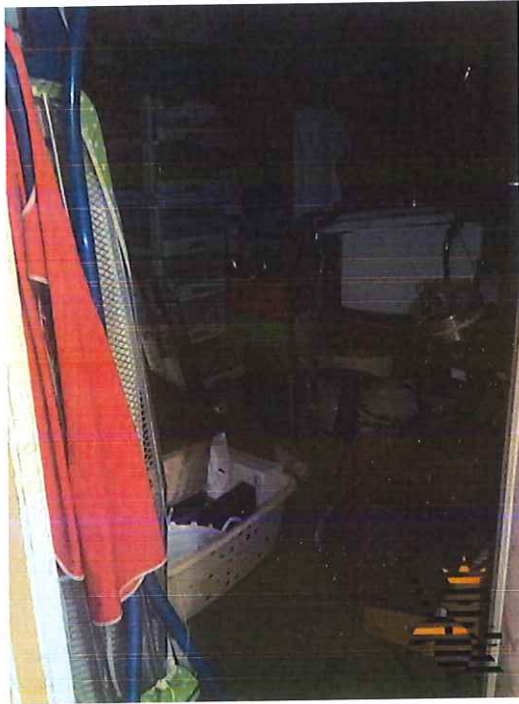
### **Chambre 1**

Pièce actuellement à usage de débarras, sans ampoule fonctionnelle.

Pièce sans fenêtre.

Sol : moquette ancienne.

Murs : tapisserie ancienne.

Plafond : peinture ancienne et en mauvais état.

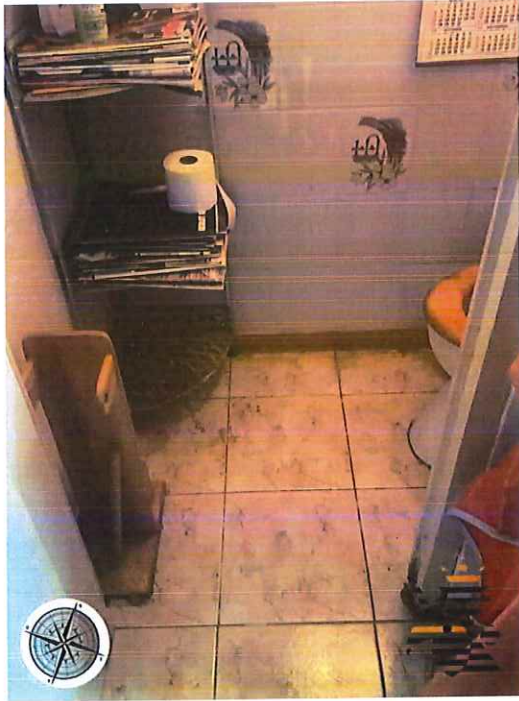
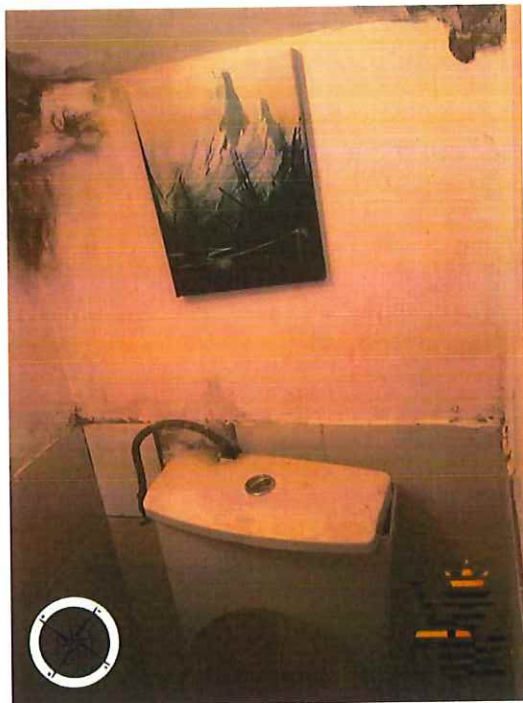
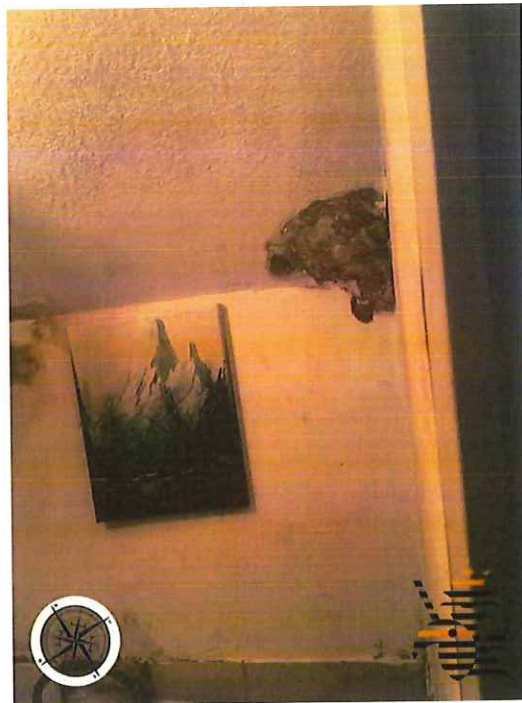
**Wc attenants :**

Sol : carrelage ancien.

Murs : pour partie carrelage ancien, pour le surplus tapisserie ancienne.

Plafond : tapisserie ancienne. D'importantes traces d'humidité sont visibles au bas de la soupente du plafond.

- Une porte d'accès en bois avec double poignée et serrure ;
- Un bloc wc en mauvais état d'usage ;
- Un point lumineux.

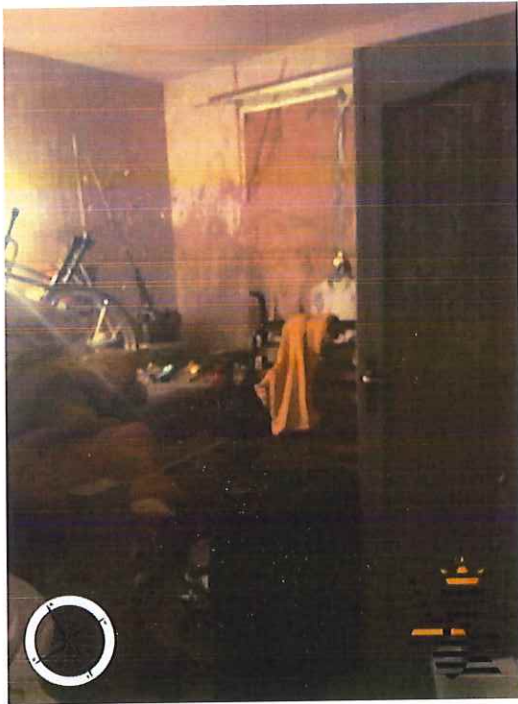
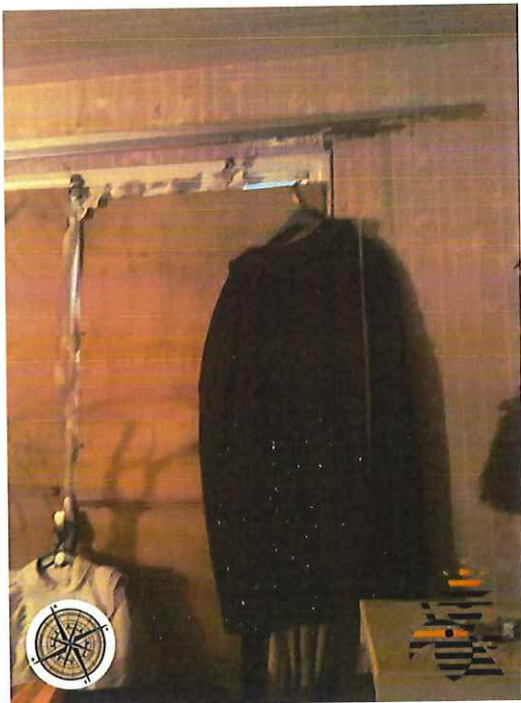
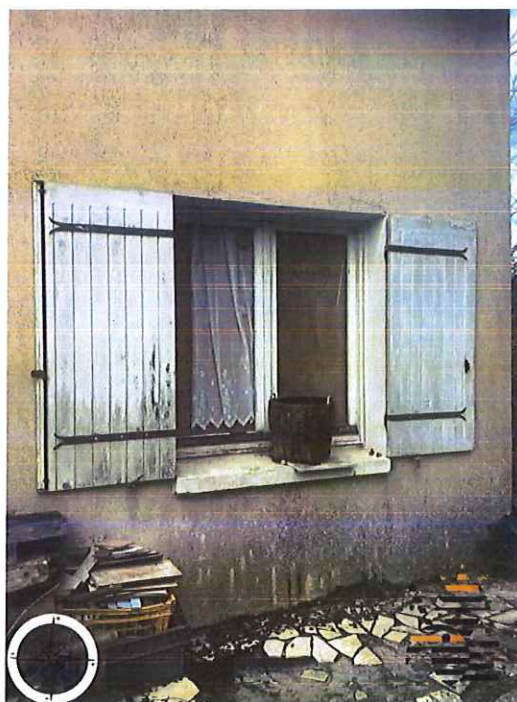
## Chambre 2

L'ensemble est ancien et très encombré.

- Une fenêtre double vantail, simple vitrage en bois en mauvais état, assortie de volets battants en bois en mauvais état d'usage et d'entretien ;
- Un point lumineux en applique ;
- Une penderie ancienne, en mauvais état.

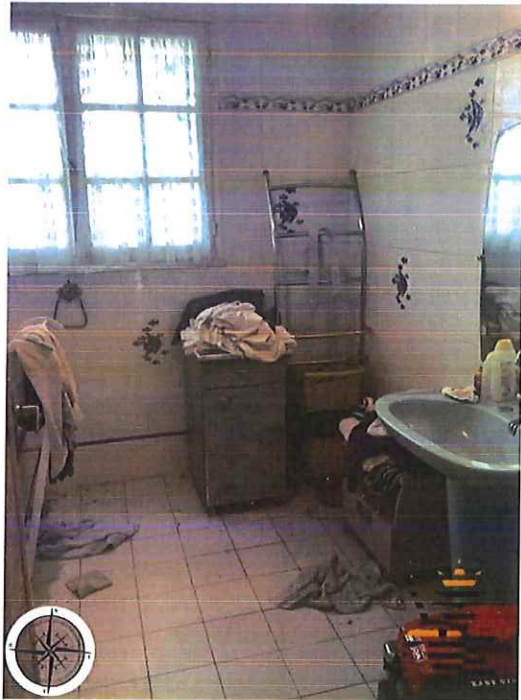
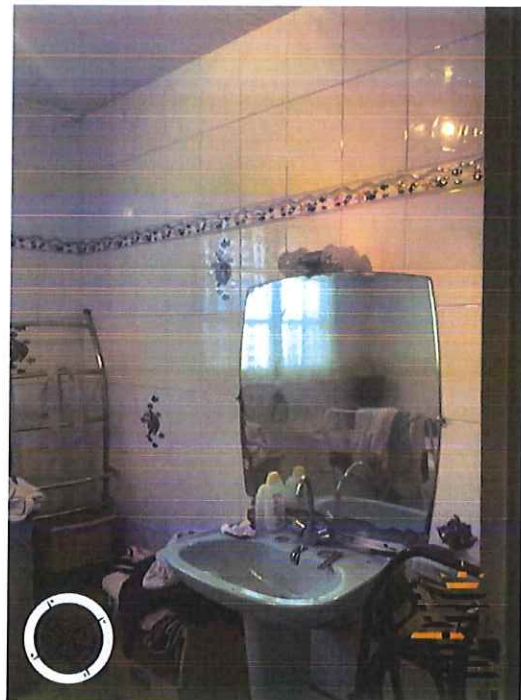
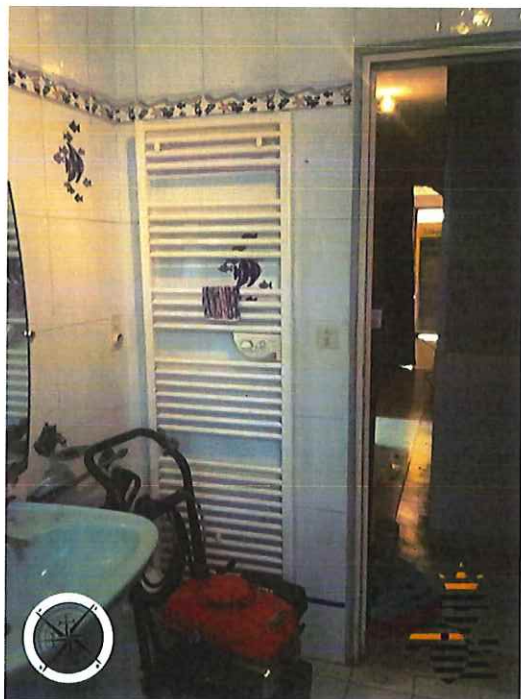
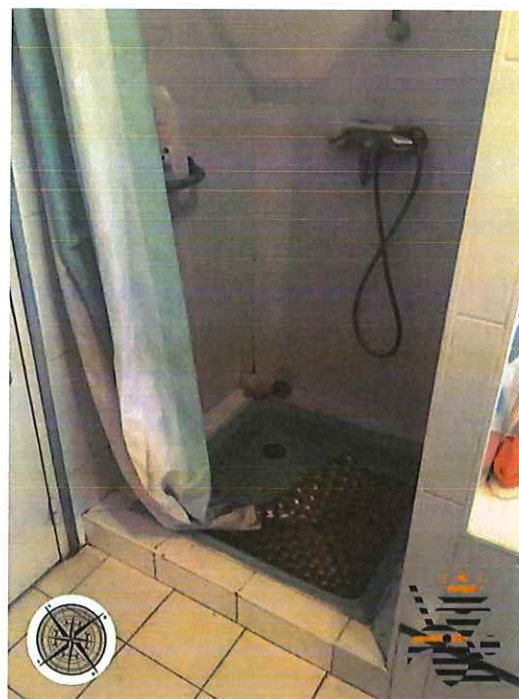
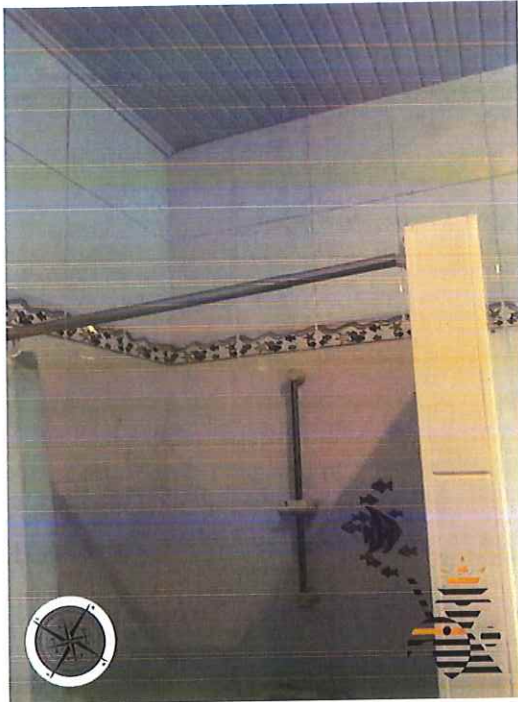
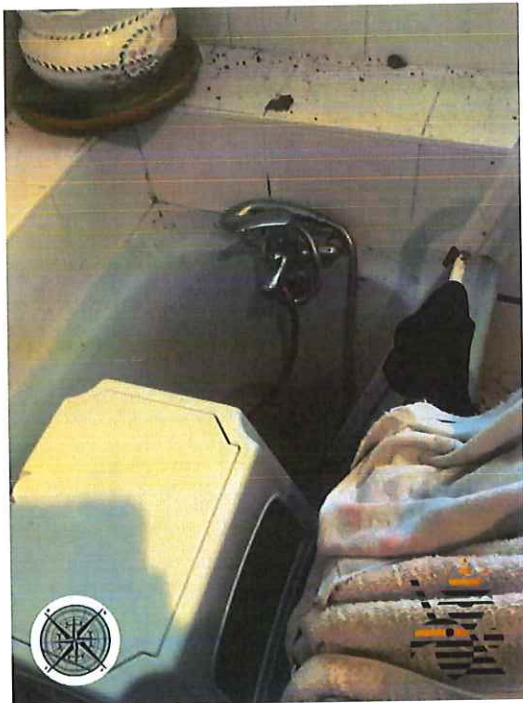
### **Salle de bains**

- Une porte d'accès en bois avec double poignée et serrure ;
- Une fenêtre double vantail, simple vitrage bois avec verre translucide dont un carreau est fêlé, en mauvais état ;
- Un radiateur sèche-serviettes électrique de marque ATLANTIC ;
- Un lavabo avec robinet mélangeur ;
- Une baignoire bouchée, sale et en mauvais état ;
- Une douche carrelée avec bac à douche, robinet mitigeur, flexible de douche, pomme de douche et barre de douche, l'ensemble est en mauvais état apparent.

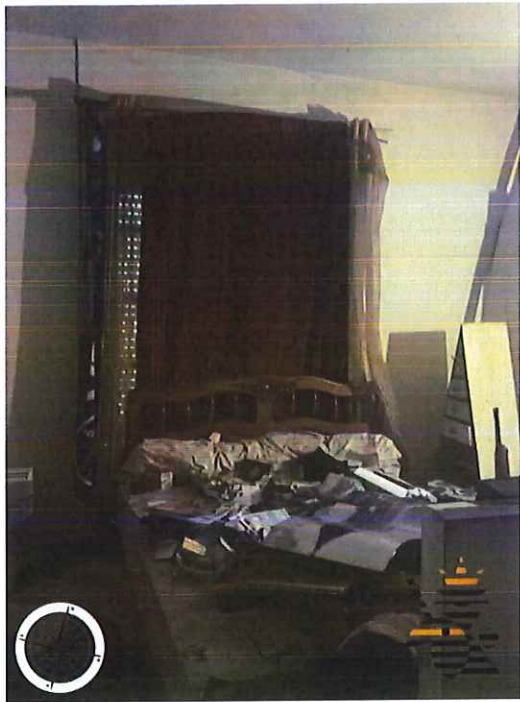
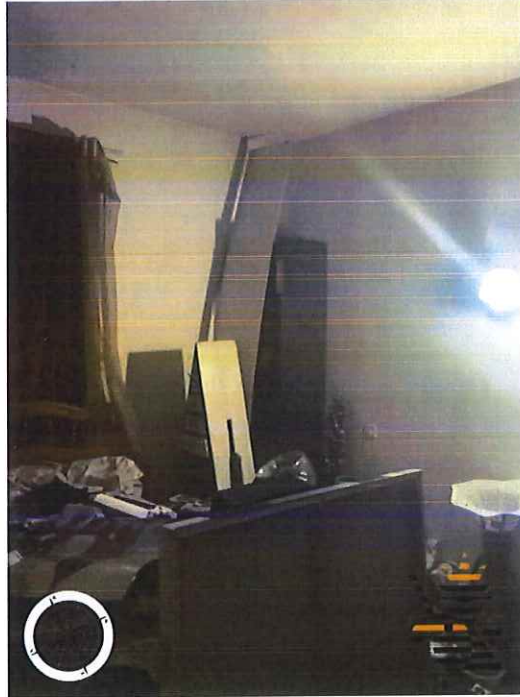
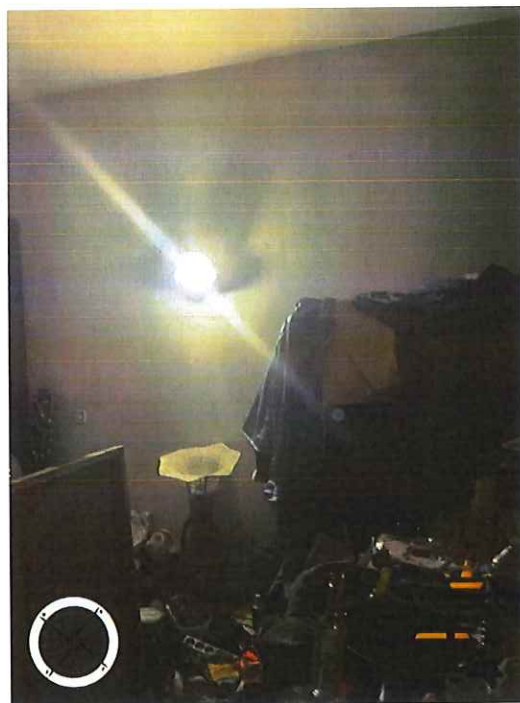
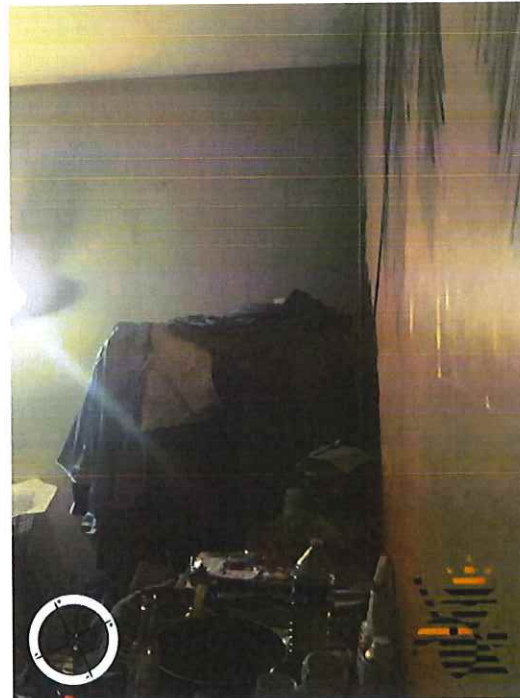
### Chambre 3

L'ensemble est en mauvais état, usagé.

La pièce est particulièrement encombrée.

- Une porte d'accès en bois avec double poignée et verrou ;
- Une double porte sur la gauche en entrant donnant accès à un placard dont la porte de gauche présente un enfoncement ;
- Un radiateur électrique ancien ;
- Une porte-fenêtre double vantail, double vitrage en PVC blanc avec volet roulant électrique sans télécommande pour le tester.

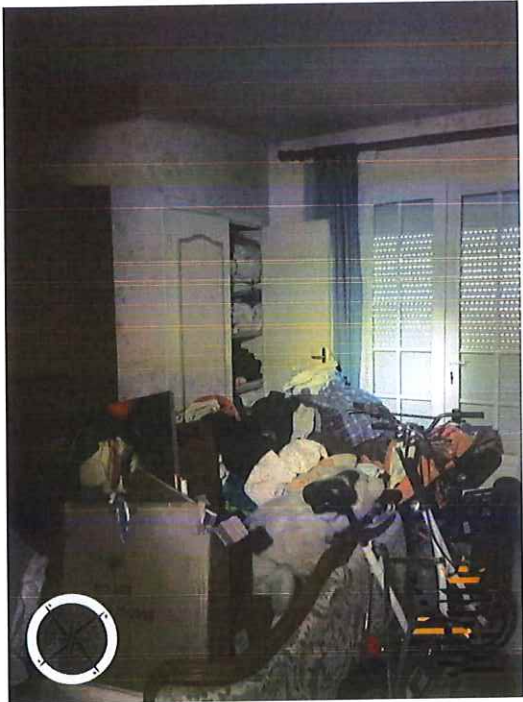
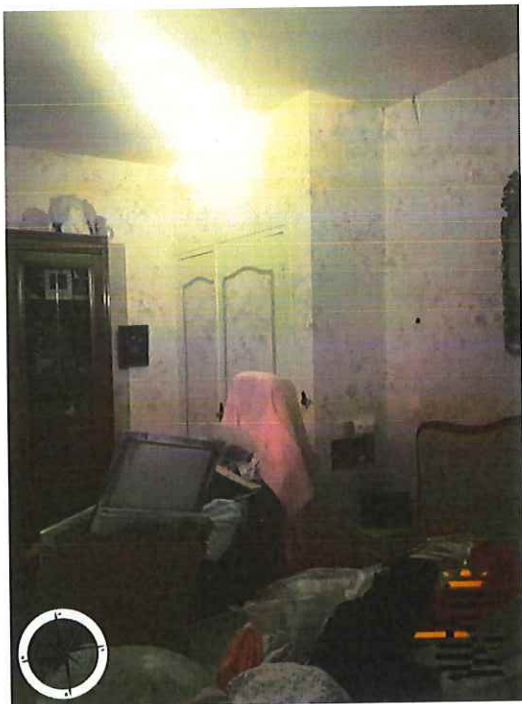
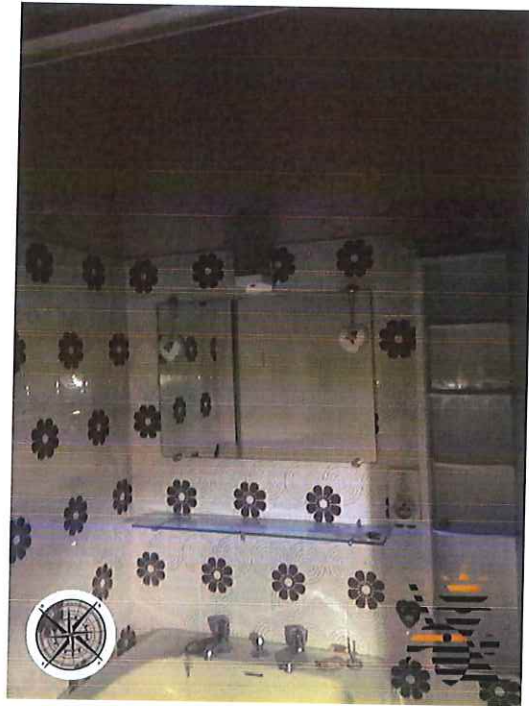
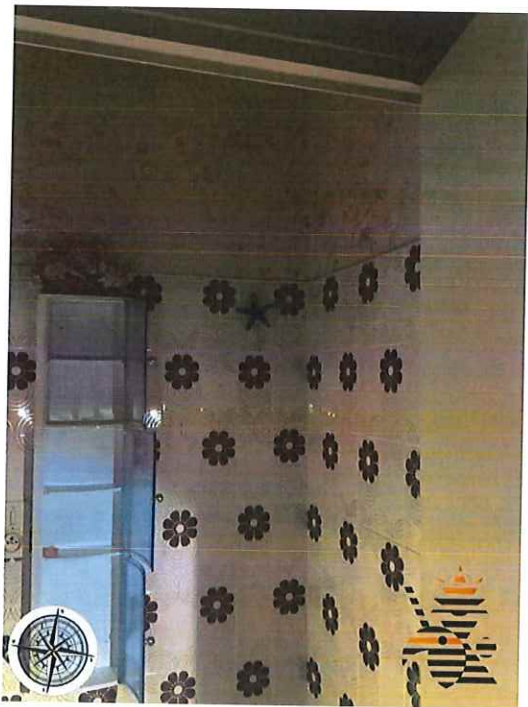
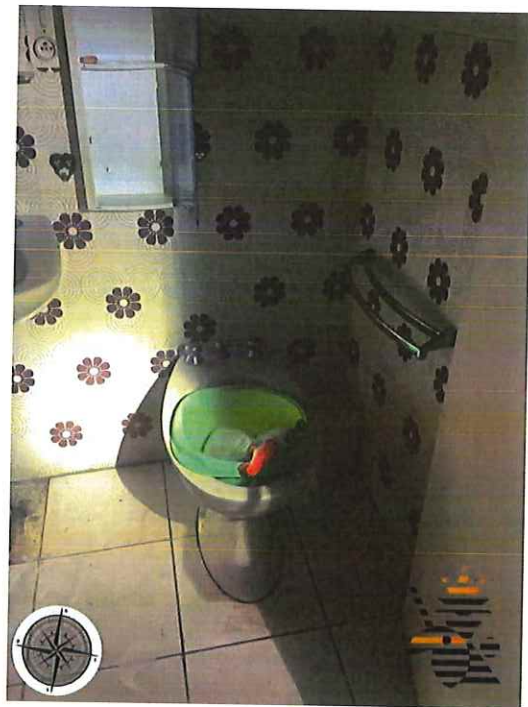
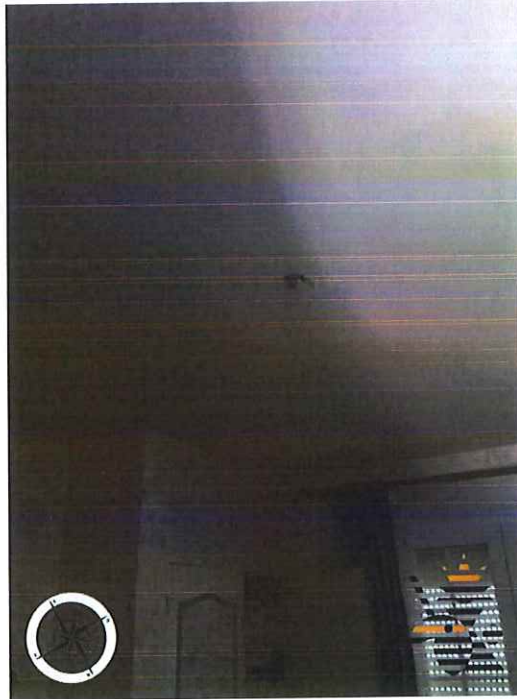
- Une porte d'accès depuis le couloir en bois avec double poignée et serrure ;
- Une porte-fenêtre double vantail, double vitrage en PVC blanc avec serrure et clé ainsi que volet roulant baissé et qui ne fonctionne pas ;
- Un placard à deux portes ;
- Un deuxième placard à deux portes en face du premier ;
- Un troisième placard à deux portes au fond de la pièce ;
- Un quatrième placard donnant accès à un petit cabinet de toilette constitué au sol de carrelage, aux murs de carrelage pour partie et pour le surplus de tapisserie, au plafond tapisserie. Au titre des équipements un bidet ancien, un lavabo ancien avec robinet eau chaude/eau froide, l'ensemble est vétuste.

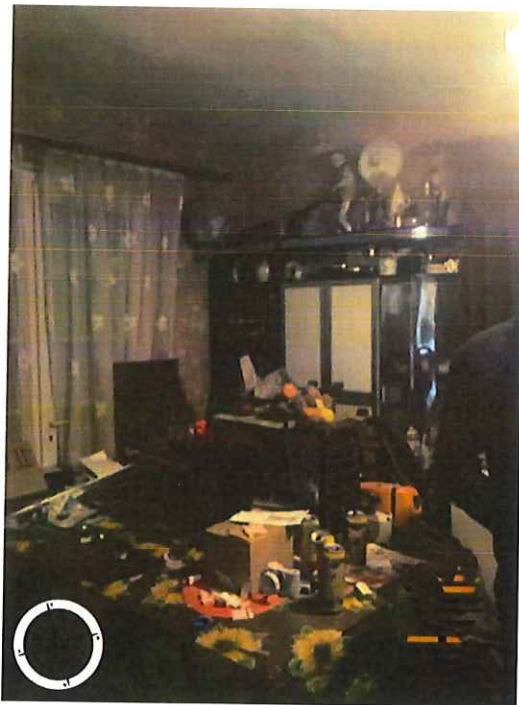
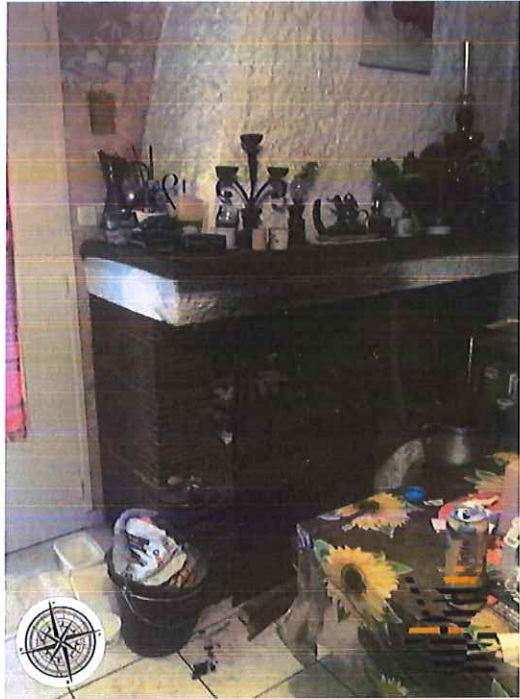
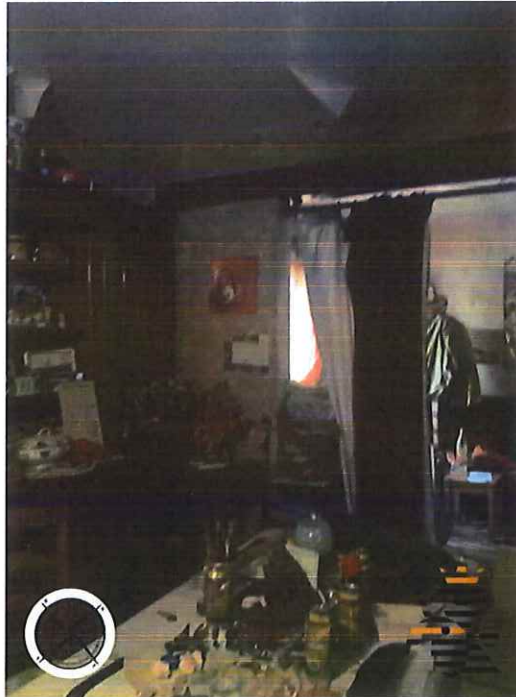
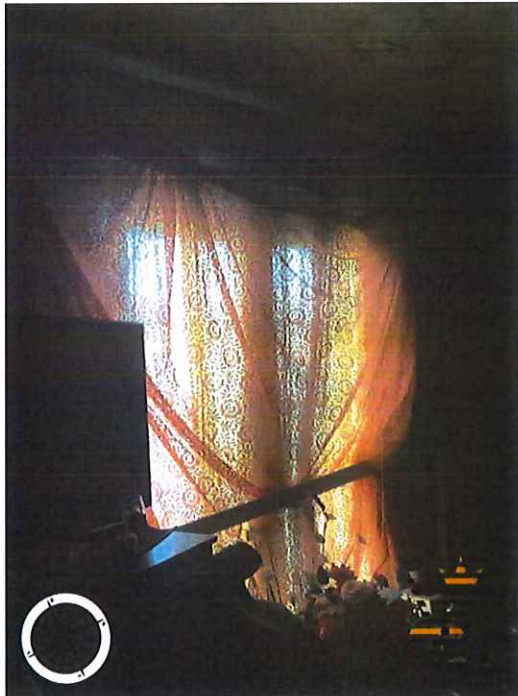
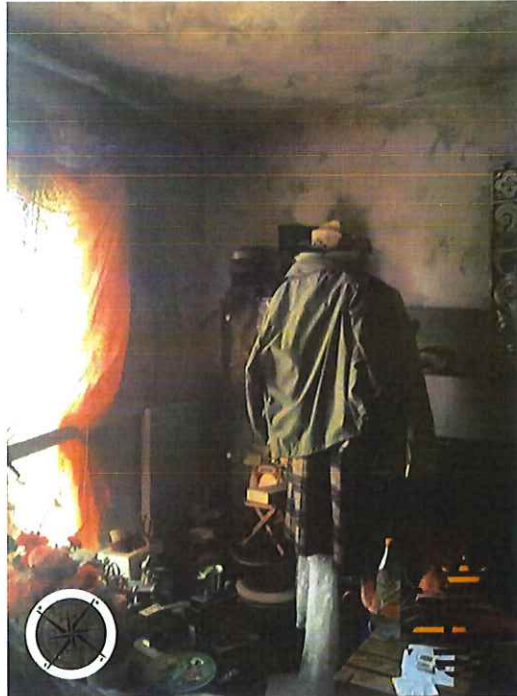
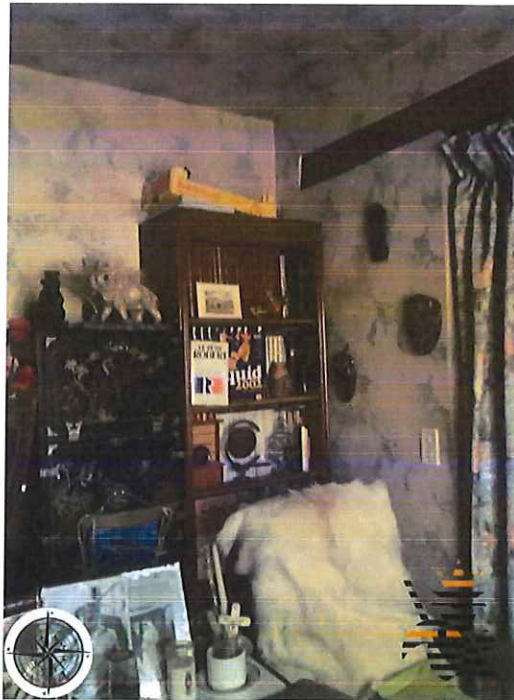
### **Double salon/ salle à manger**

Plafond : peinture blanche. Cette pièce présente une démarcation au plafond avec la présence d'un linteau en bois.

- Une porte d'accès depuis le couloir à double vantail avec imposte vitrée translucide au milieu, double poignée et clé ;
- Cette pièce bénéficie de multiples orientations avec une première porte-fenêtre double vantail, double vitrage en PVC blanc donnant côté rue, le volet roulant électrique est abaissé et ne peut pas être testé ;
- Une seconde porte-fenêtre face à la porte d'accès depuis le couloir à double vantail, double vitrage en PVC blanc avec volet roulant abaissé, ne pouvant être testé, accompagné de clés ;
- Dans la seconde partie de la pièce une troisième porte-fenêtre à double vantail, double vitrage en PVC blanc inaccessible avec volet roulant relevé ;
- Des points lumineux au plafond ;
- Une cheminée avec tablier en briquettes.

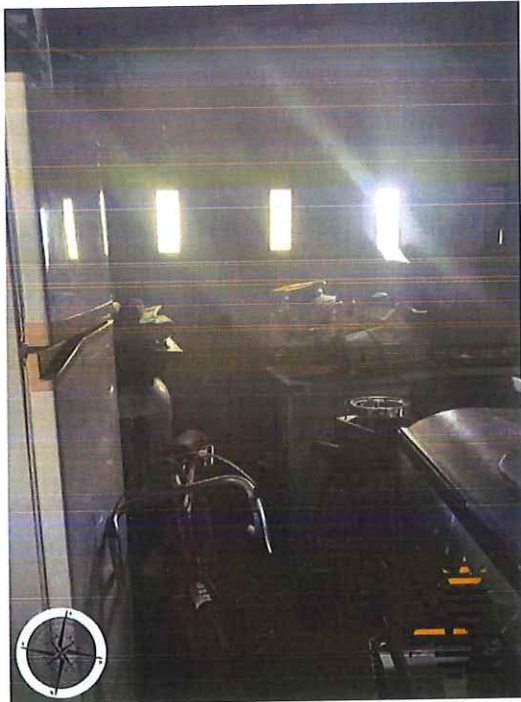
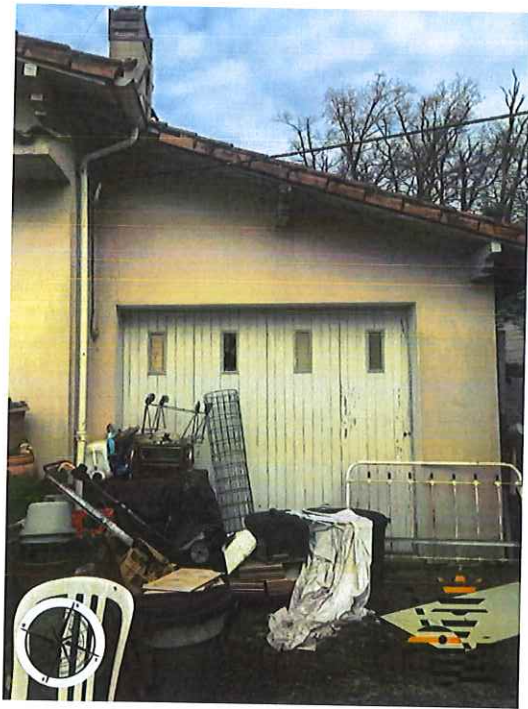
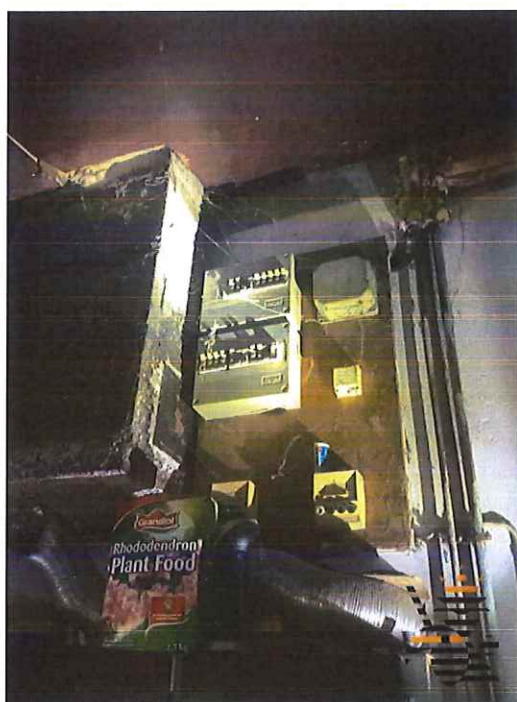
## Garage

Il s'agit d'un garage avec une porte d'accès manuelle pliante avec petites fenêtres en partie supérieure dont l'une d'entre elles est cassée.

- Une fenêtre simple vantail, simple vitrage en bois avec verrou et verre translucide et grille de défense en état d'usage apparent ;
- Un chauffe-eau de marque SAUTER ;
- Un compteur électrique ;
- Un tableau électrique ;
- Un évier constitué de deux bacs, un robinet mélangeur et un meuble sous évier.

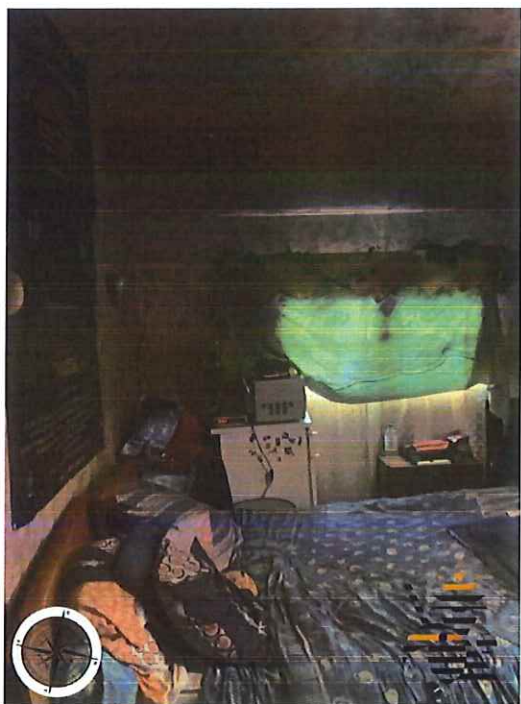
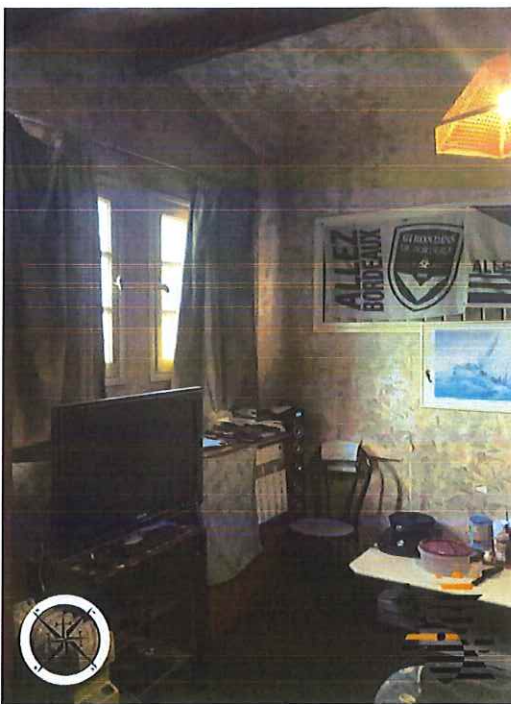
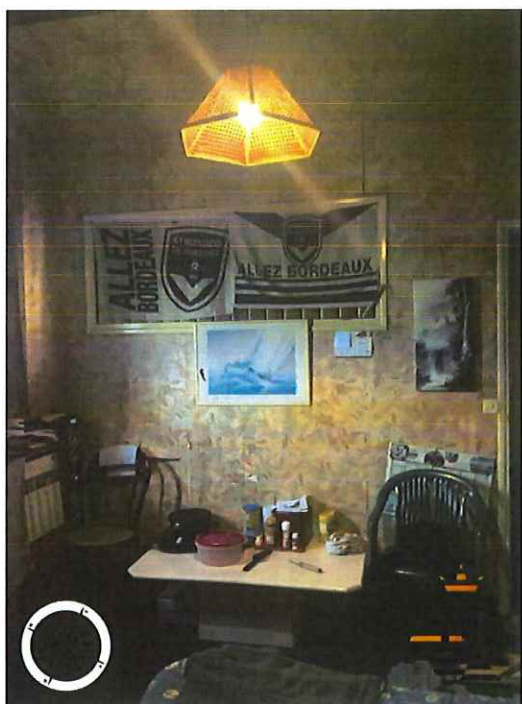
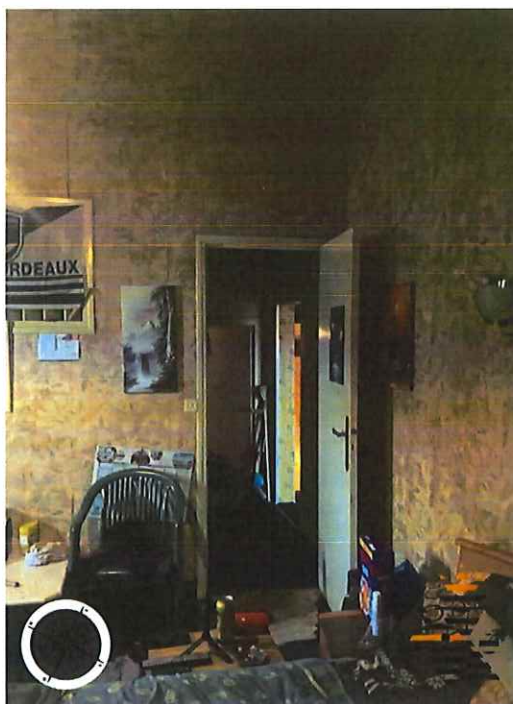
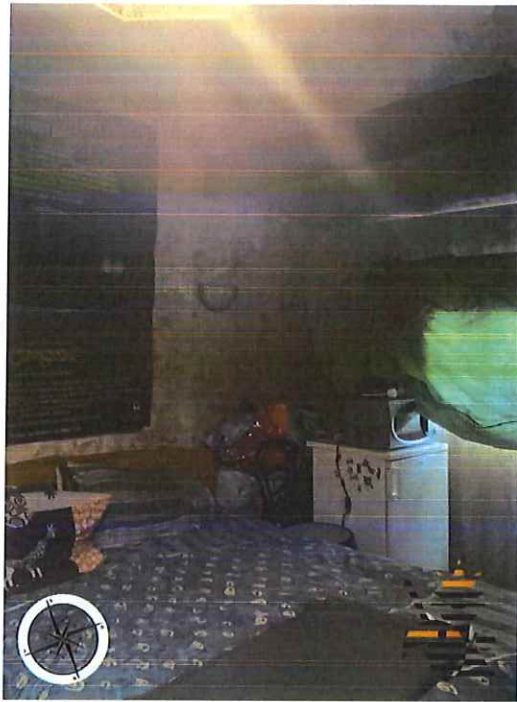
### Chambre 1

Murs : tapisserie ancienne, en mauvais état.

Plafond : tapisserie assortie, en mauvais état avec poutres apparentes.

- Une porte d'accès en bois présentant un impact sur sa face extérieure avec double poignée et serrure ;
- Deux fenêtres simple vantail, simple vitrage en bois avec poignées, l'ensemble est en mauvais état ;
- Une fenêtre double vantail, simple vitrage avec poignée côté Sud-ouest, l'ensemble est en mauvais état ;
- Un point lumineux au plafond ;
- Deux appliques murales ;
- Un radiateur électrique d'appoint.

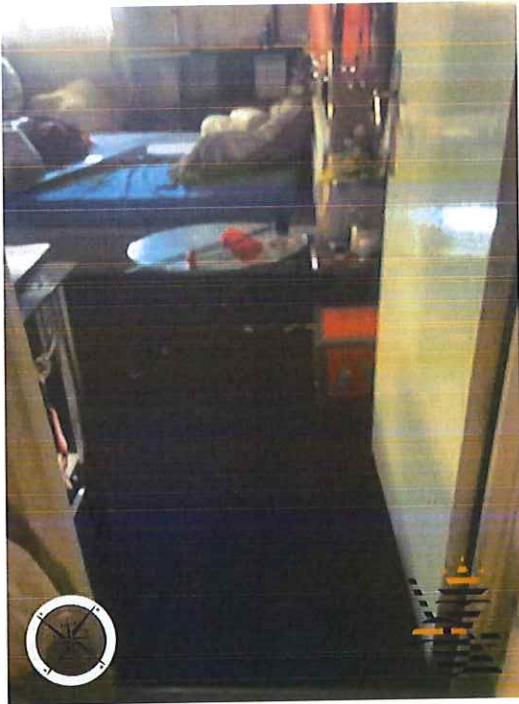
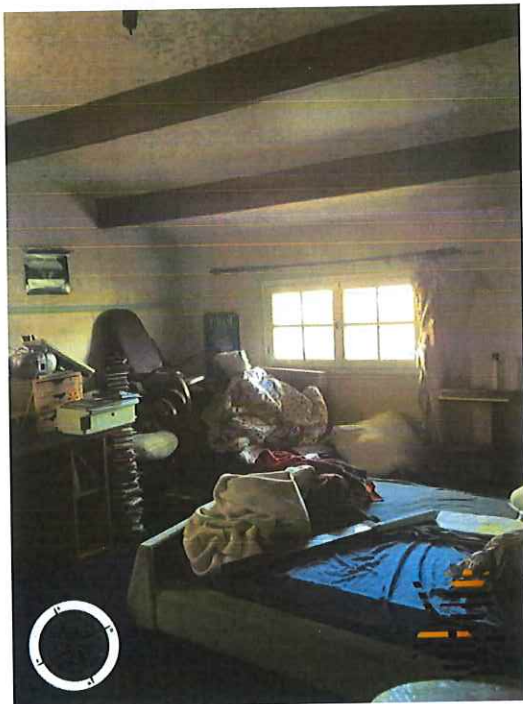
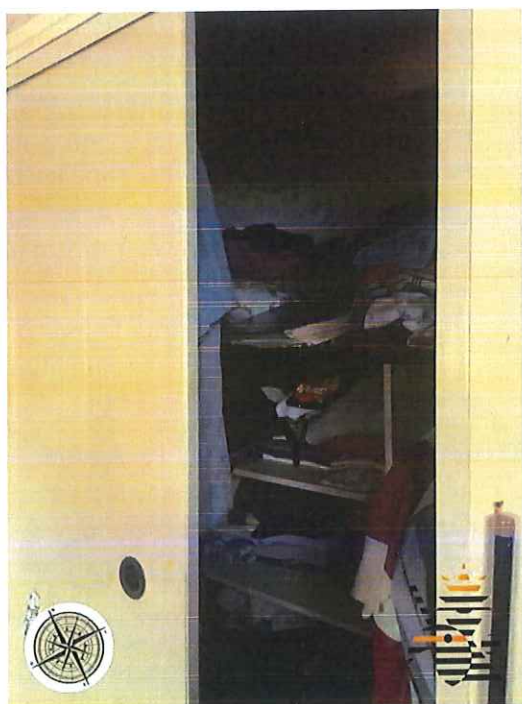
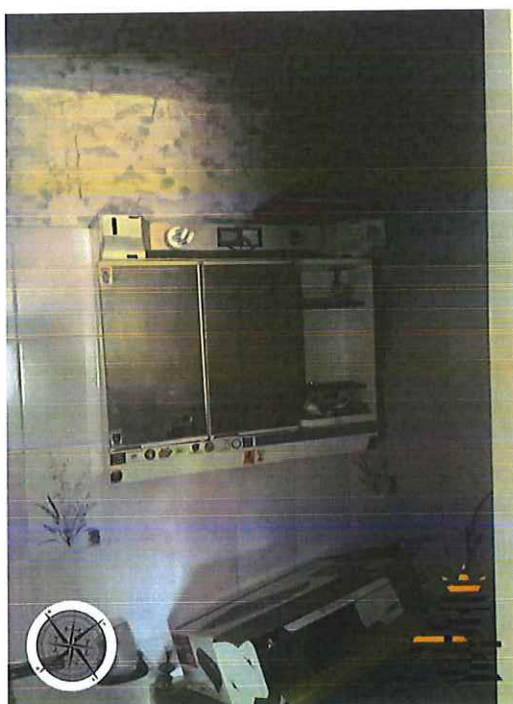
## Chambre 2

- Une porte d'accès en bois avec double poignée et serrure ;
- La chambre bénéficie d'une double exposition avec deux fenêtres simple vantail, simple vitrage bois côté Sud et une fenêtre double vantail, simple vitrage bois côté Sud-ouest, l'ensemble est en mauvais état ;
- Un placard ;
- Un cabinet de toilette constitué d'un lavabo.

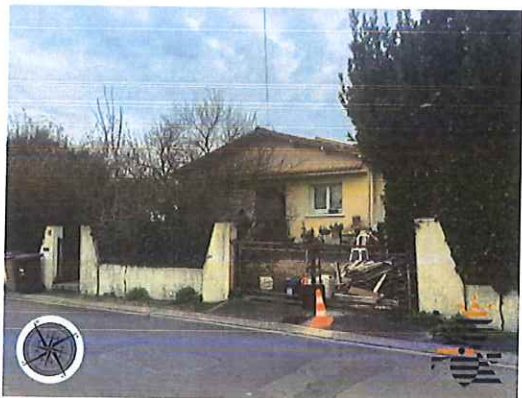
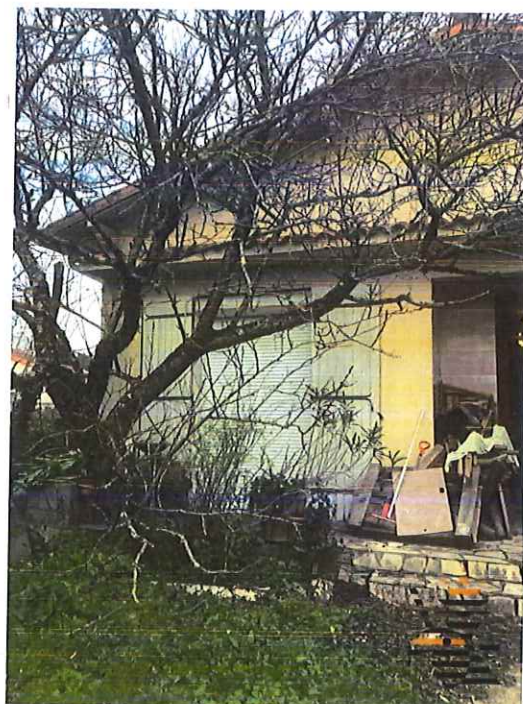
Façade avant :

En façade avant, la parcelle est clôturée par un mur bahut surplombé d'un grillage. Le muret est peint et enduit avec un portail et un portillon métalliques en mauvais état d'usage et d'entretien
