### **PROCES VERBAL DE DESCRIPTION**

Je vous requiers à l'effet de dresser un Procès-Verbal de Description d'un immeuble situé à SAINT PIERRE DE L'ISLE (17330), 252 Route de Dampierre, propriété de Monsieur NODAUM à 10.

Il s'agit d'un pavillon de plain-pied comprenant un garage non attenant et un grand jardin.

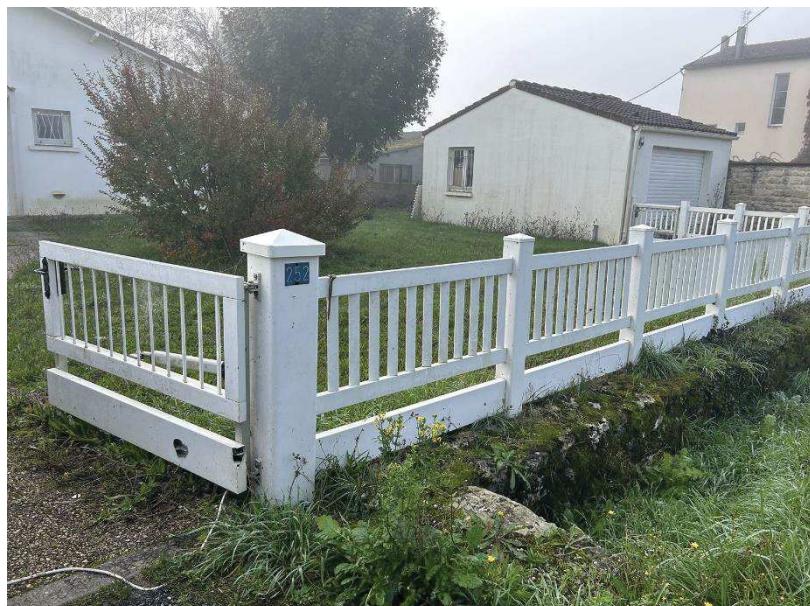
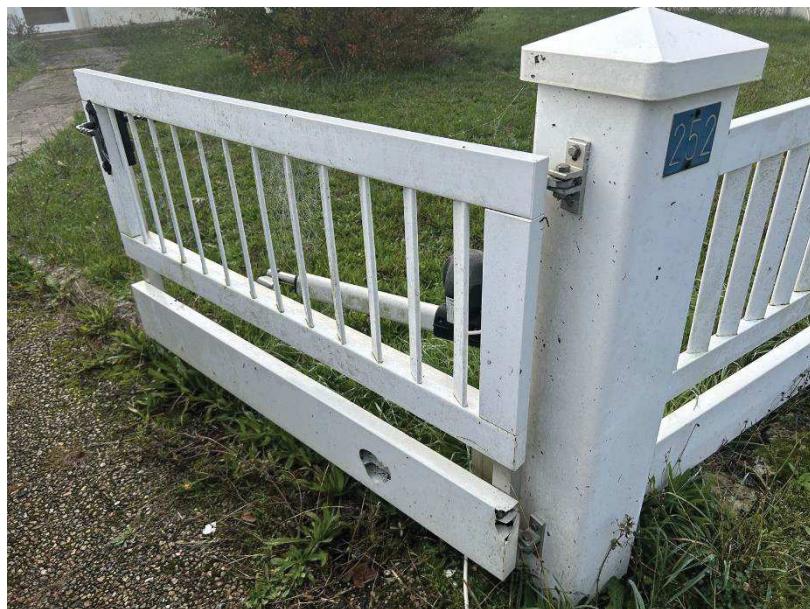
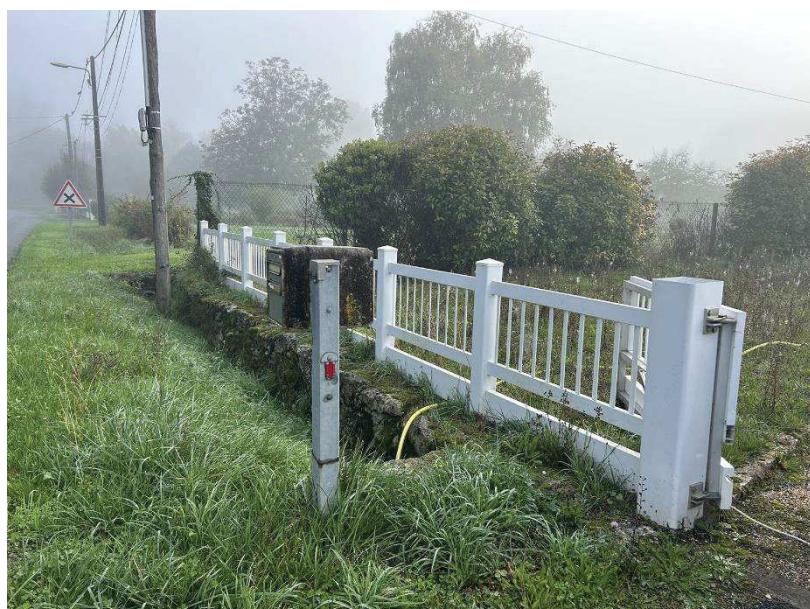
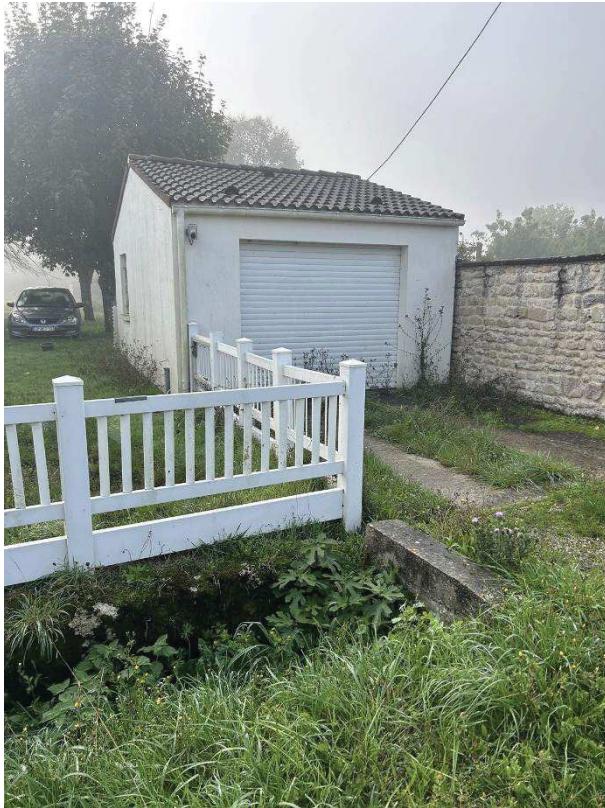
Sur route, les limites de propriété se font par le biais d'une clôture en PVC.

L'accès se fait par un portail également en PVC, automatisé.

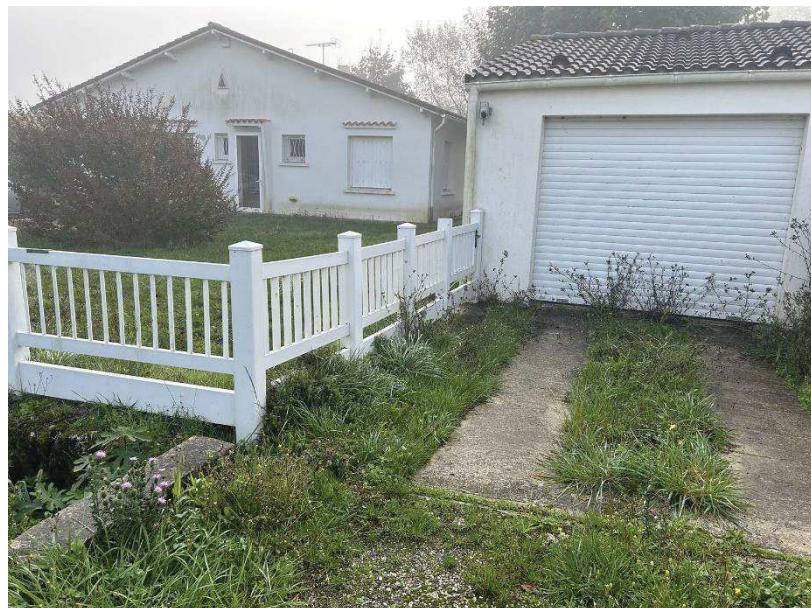
Devant le garage, un espace recouvert de béton pour le stationnement.

A gauche, un portillon.

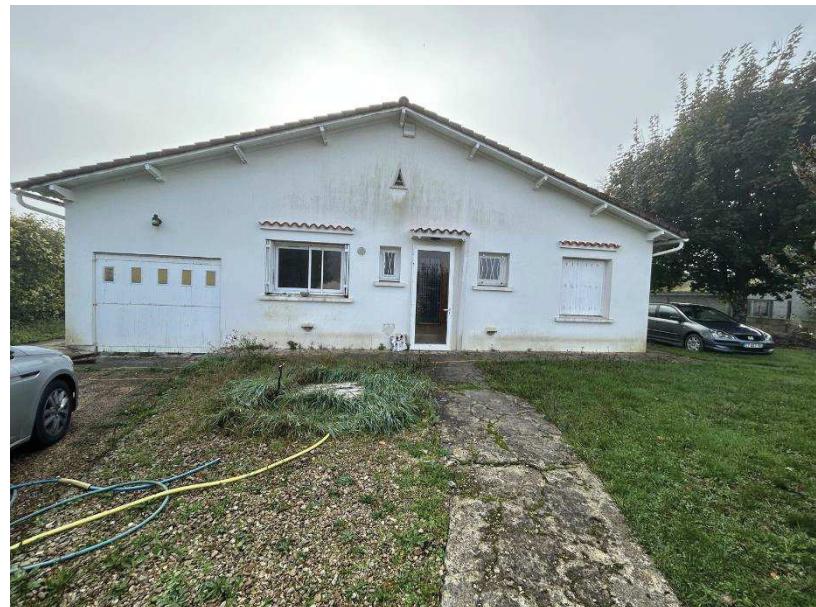
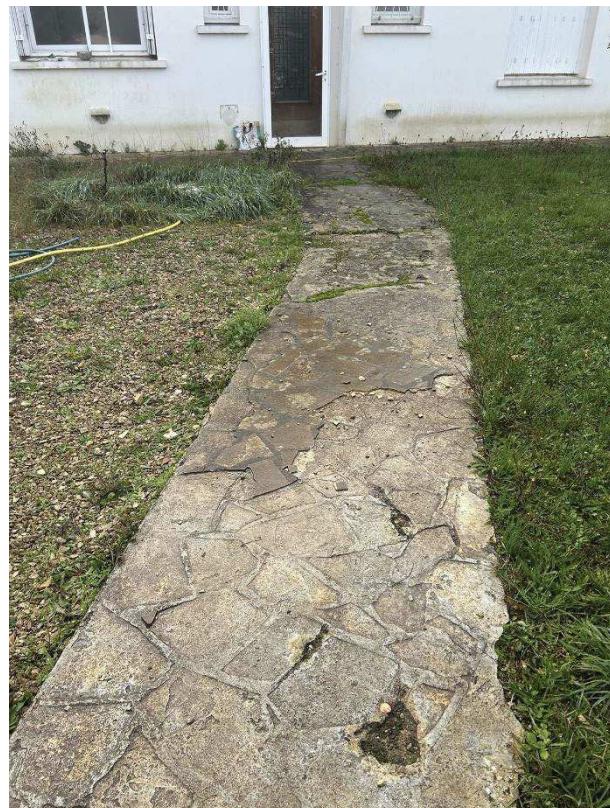
Sur le devant de la maison, l'accès se fait par un cheminement recouvert de dalles Solnhofen.

Les murs de façade et pignons sont peints.

Les fenêtres sont équipées de volets en accordéon.

Les fenêtres donnant sur les toilettes et la salle d'eau sont équipées de grille de défense.

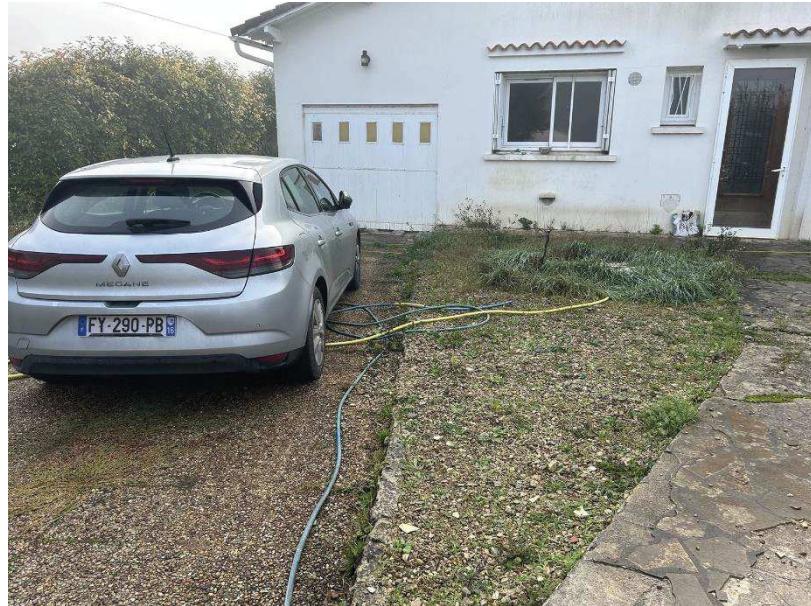
A gauche, permettant l'accès au garage, une allée recouverte de dalles en béton lavé.

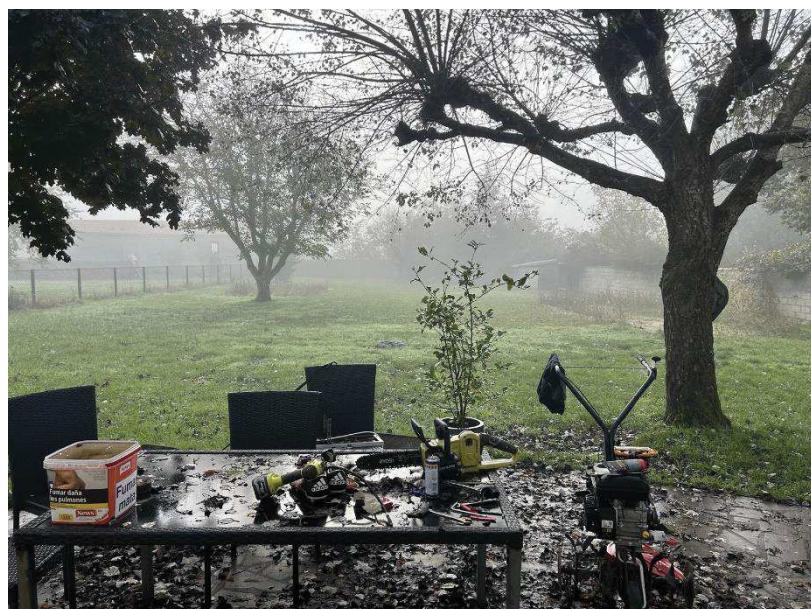
A l'arrière, un grand jardin.

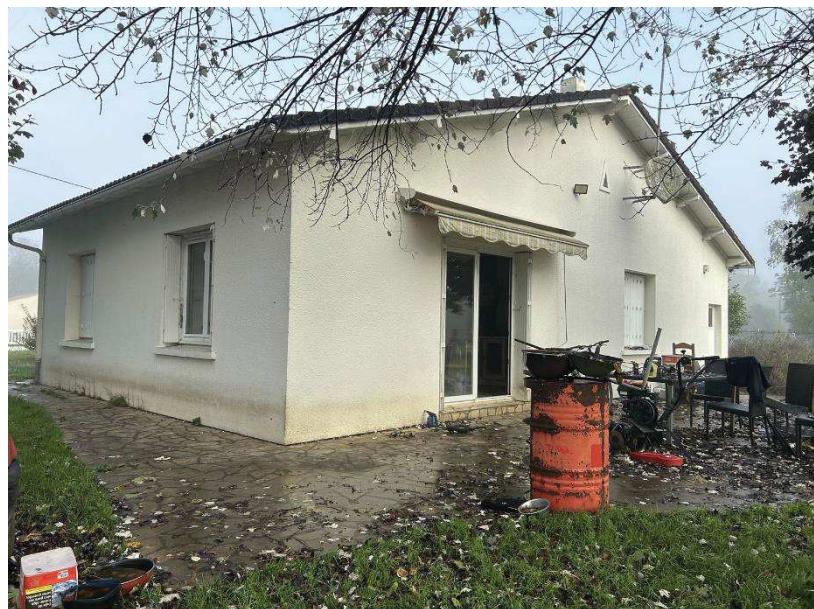
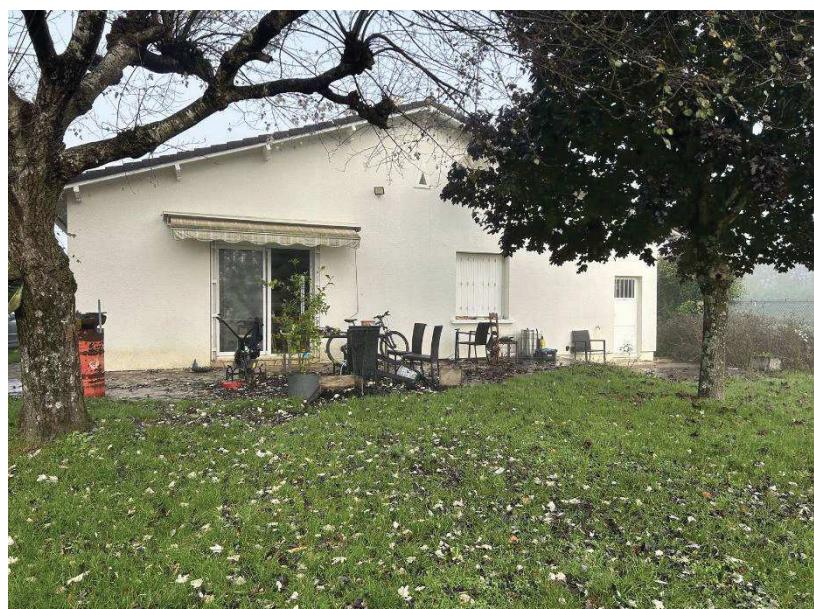
Une grande terrasse recouverte de dalles Solnhofen qui se poursuit en trottoir sur les pignons et la façade avant.

La baie vitrée et la fenêtre sont équipées de volets en accordéon. La baie est équipée d'un store.

Des éclairages et une parabole.

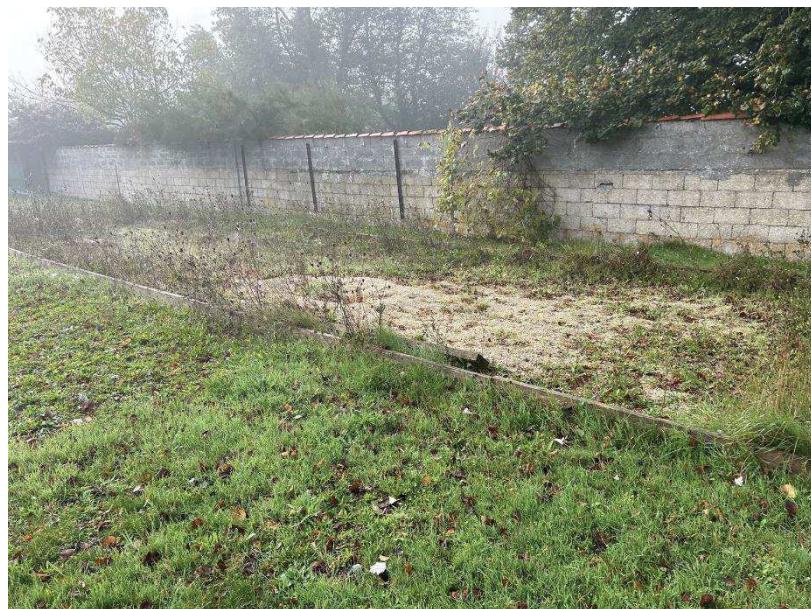
A gauche, la limite de propriété se fait par un grillage et à droite, par un muret en parpaing.

Un ancien terrain de pétanque.

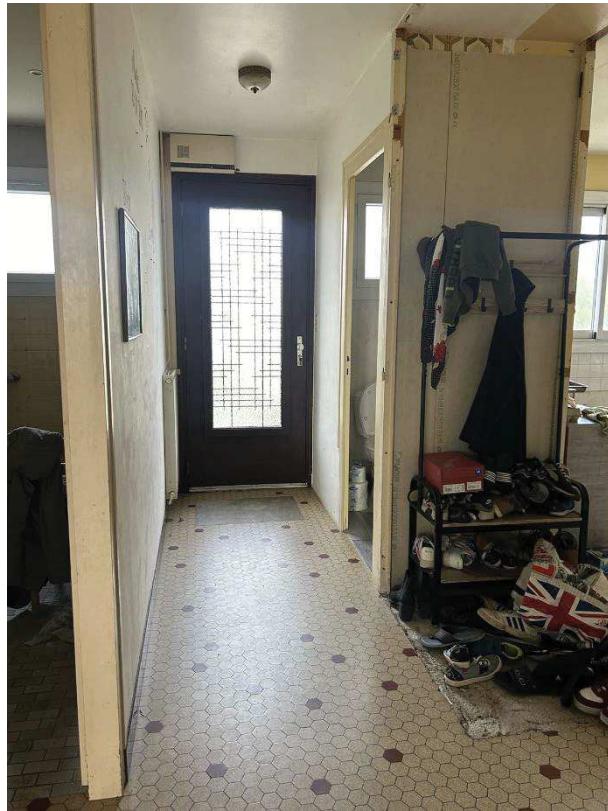
### **L'ENTREE**

Le sol est carrelé avec des plinthes carrelées.

Les murs sont en brique, enduits et peints.

Le plafond est en brique enduit et peint.

Une porte d'accès en bois avec vitrage en partie centrale et grille de défense.

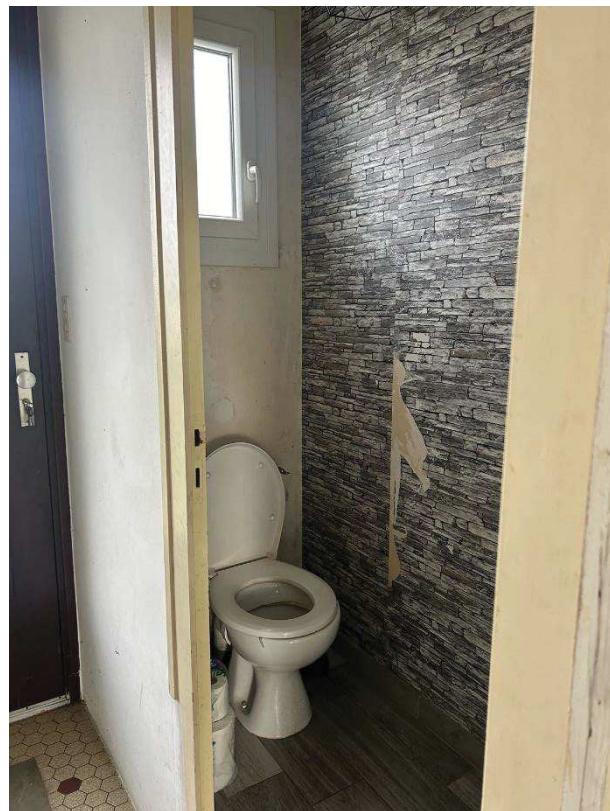
## **LES TOILETTES**

Le sol est carrelé avec des plinthes carrelées assorties.

Deux murs sont tapissés. Les deux autres sont bruts.

Le plafond est en brique, enduit et peint.

Une fenêtre en PVC double vitrage.

Un bloc WC.

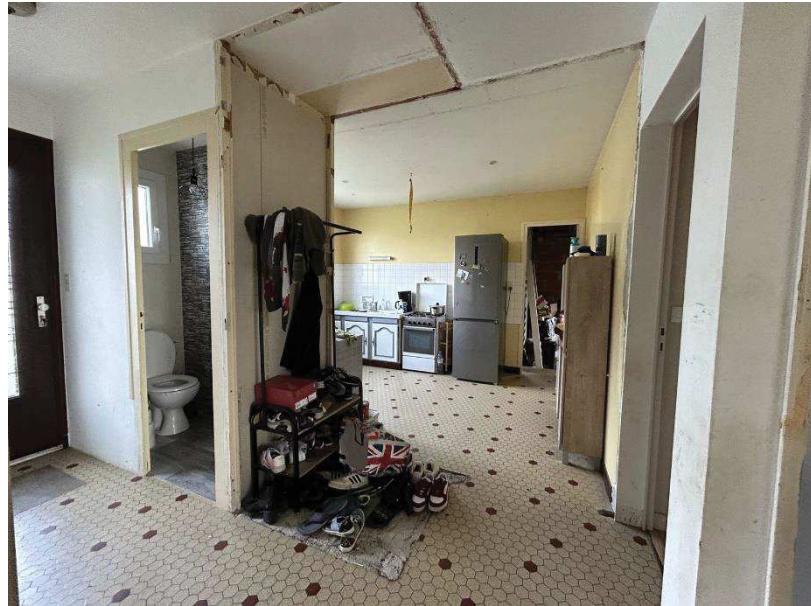
A gauche après les toilettes, une grande ouverture donne sur la cuisine.

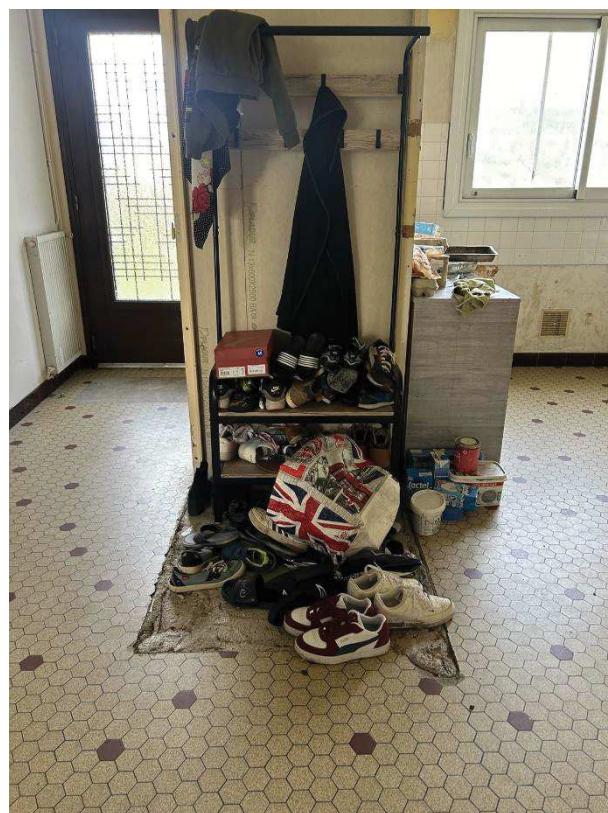
A gauche, un espace vestiaire.

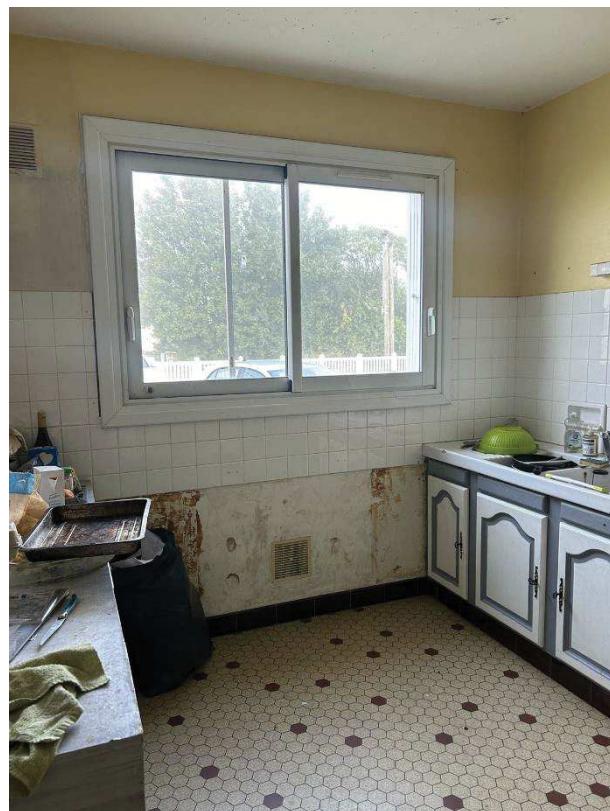
### LA CUISINE

Le sol est recouvert du même carrelage que dans l'entrée avec des plinthes carrelées.

Les murs sont en brique, enduits et peints avec une grande crédence carrelée en partie centrale.

Le plafond est en brique, enduit et peint.

Un évier sur un meuble.

Une fenêtre deux pans coulissants en PVC double vitrage.

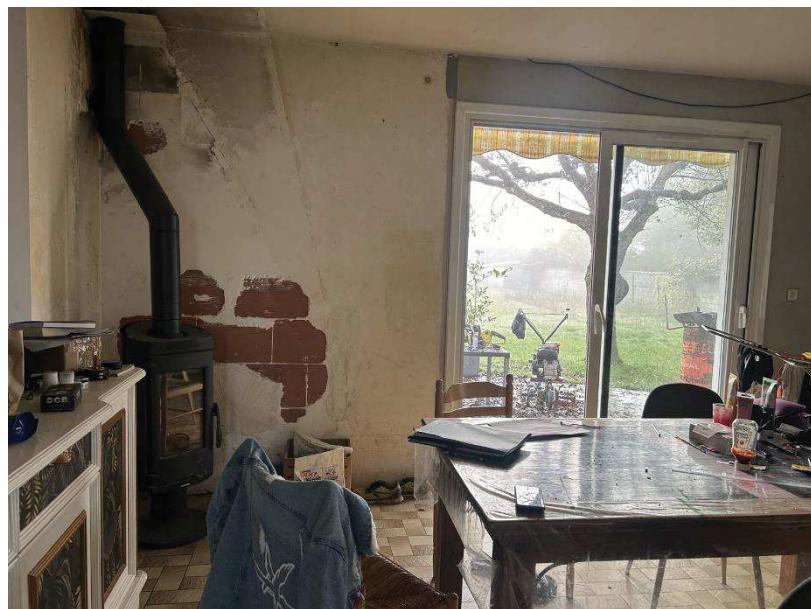
**LA PIECE PRINCIPALE**

Le sol est carrelé.

Les murs sont en brique, tapissés.

Le plafond est en brique, enduit et peint.

Un poêle installé par le propriétaire.

Une baie vitrée en aluminium donnant sur l'arrière de la maison.

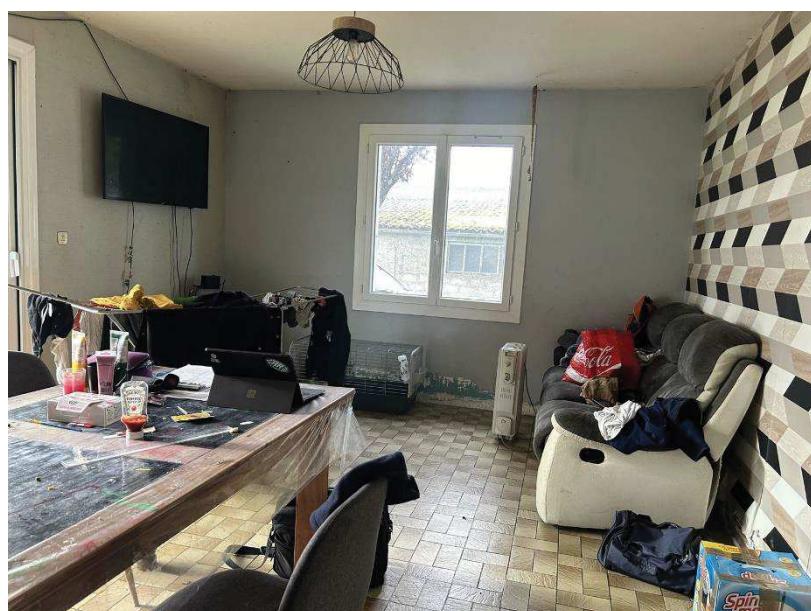
Une fenêtre en PVC double vitrage donnant sur le pignon droit de la maison.

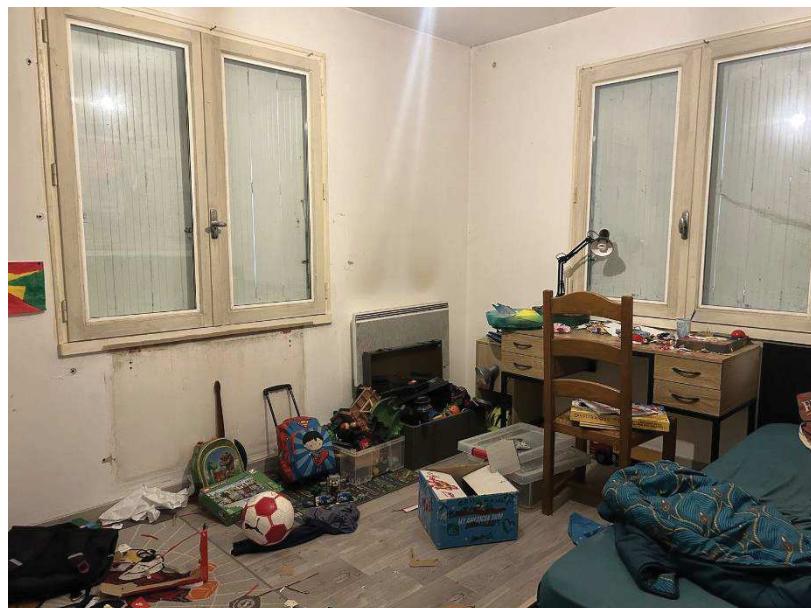
### **LA CHAMBRE 1**

Le sol est recouvert d'un parquet flottant.

Les murs sont en brique, enduits et peints.

Le plafond est en brique, enduit et peint.

Deux fenêtres en bois.

Un radiateur électrique.

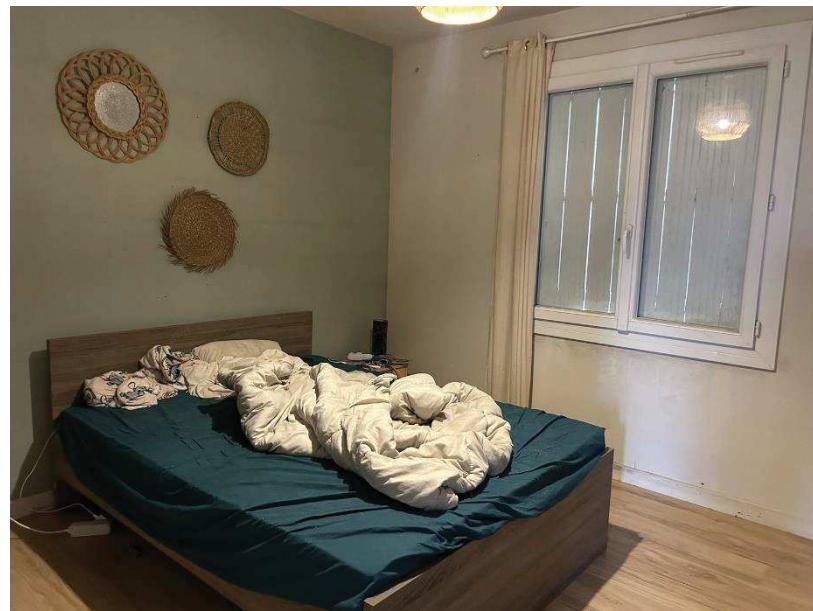
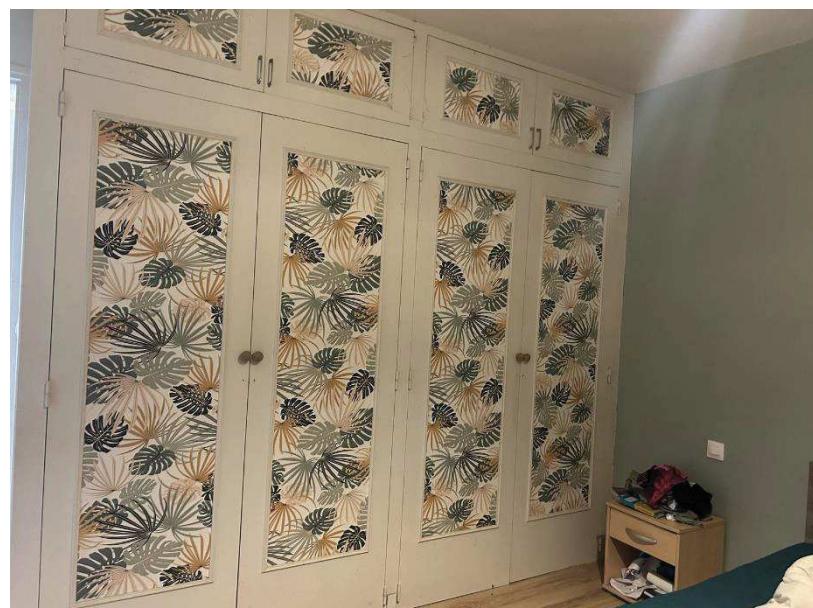
## LA CHAMBRE 2

Le sol est recouvert d'un parquet flottant.

Les murs sont en brique, enduits et peints.

Le plafond est en brique, enduit et peint.

Une fenêtre en PVC double vitrage.

Un radiateur électrique.

Des placards intégrés.

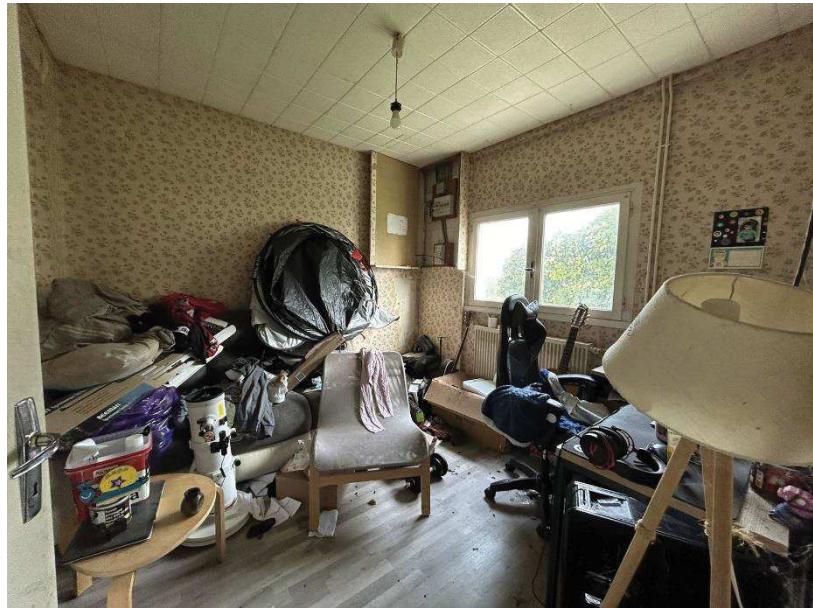
## LE BUREAU

Le sol est recouvert d'un parquet flottant.

Les murs sont tapissés.

Le plafond est recouvert de dalles de polystyrène.

Une fenêtre en bois.

Une armoire électrique comprenant le disjoncteur et le tableau électrique.

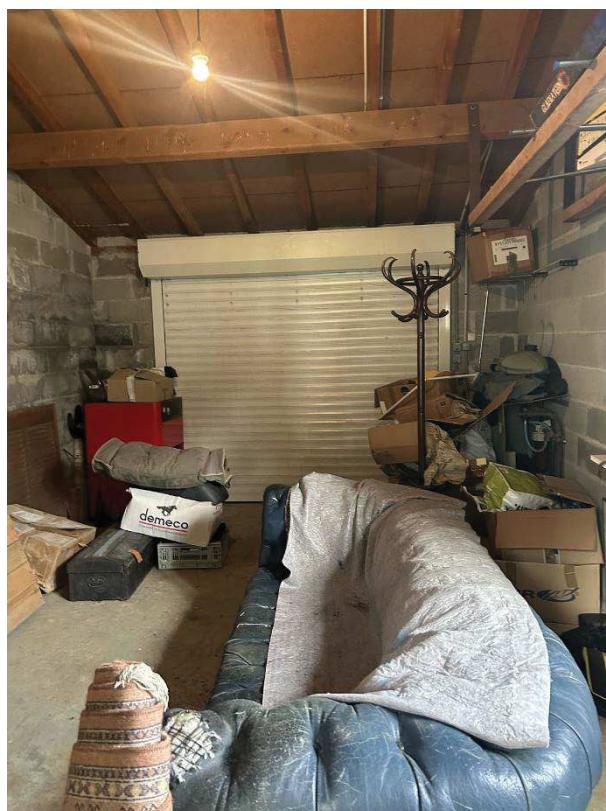
## **LE GARAGE NON ATTENANT**

Le sol est recouvert d'une chape brute.

Les murs sont en parpaing.

Le plafond est recouvert de bois.

Donnant sur la route, une porte coulissante en PVC.
