**PROCES VERBAL DE
DESCRIPTION**

Me suis rendue ce jour à CHATENET (17210), au lieudit «Chez Jeanneau », à
l'effet de procéder à la description exacte et détaillée des biens qui y sont situés et appartenant à
Monsieur BOISSEAU, Avocat au Barreau de SAINTES, membre de la SCP inter-barreaux ROUDET-BOISSEAU-LEROY-
DEVAINE dont le siège est à SAINTES (17100), 87 avenue Gambetta, et Madame BAUDENUIT, co-emprunteur solidaire de la somme
principale de 415.000,00 € ; et en vertu du Décret N° 2006-936 du 27 juillet 2006.

-un ensemble immobilier comprenant sur les parcelles cadastrées Section B n° 1201 et 1095, au lieudit « Chez Jeanneau », un bâtiment à usage d'habitation (A) dont une partie est habitable (1) et l'autre à rénover (2), sur la parcelle B n°1201, des bâtiments agricoles et garages (B), sur la parcelle B n°1195 un ancien chai (C) ainsi qu'un ancien pigeonnier avec garage (D).

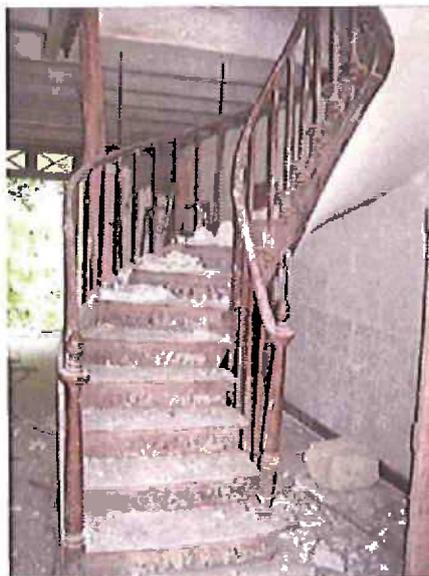
Ainsi que cela a été indiqué, dans le hall, un escalier en bois à moitié tournante, permet d'accéder à l'étage, photographie N° 51 :

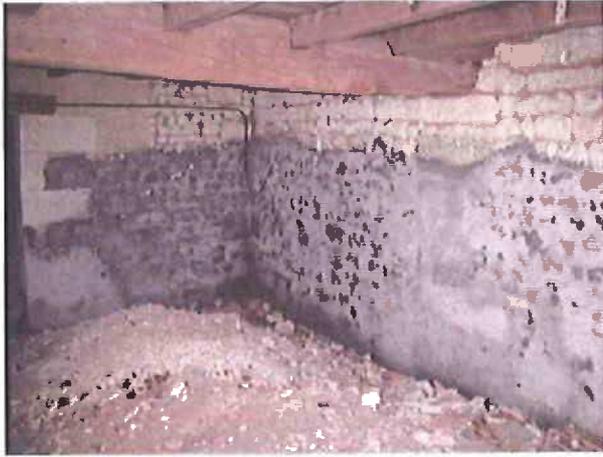
N° 56

Sol : Terre battue.

Murs : Moellons et enduit, recouverts par endroits d'un enduit béton.

Elle est composée de plusieurs compartiments; sur la partie située en dessous de la salle à manger, se trouve la cuve à fuel d'une contenance de 1500 l.
