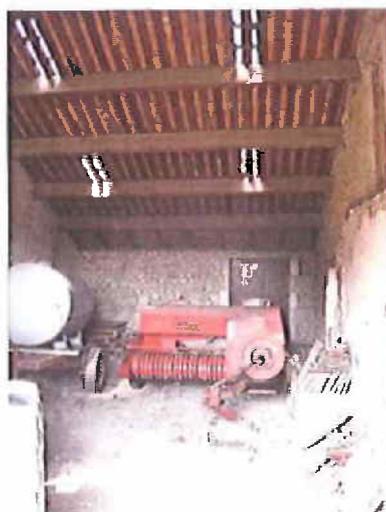
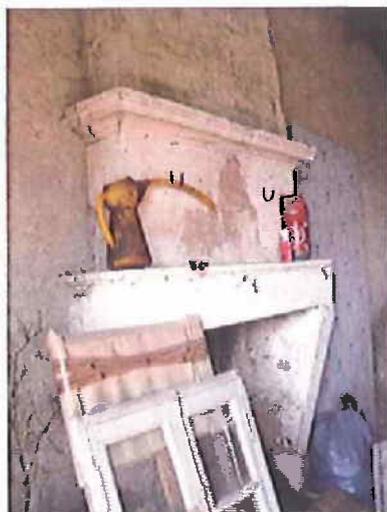
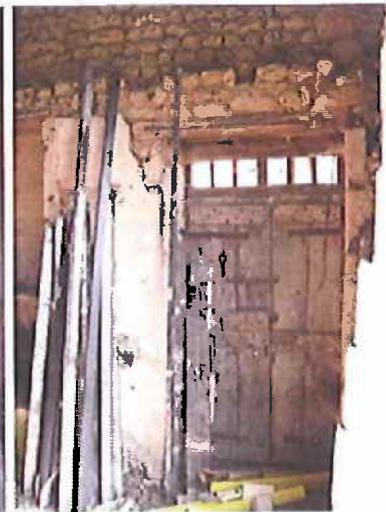
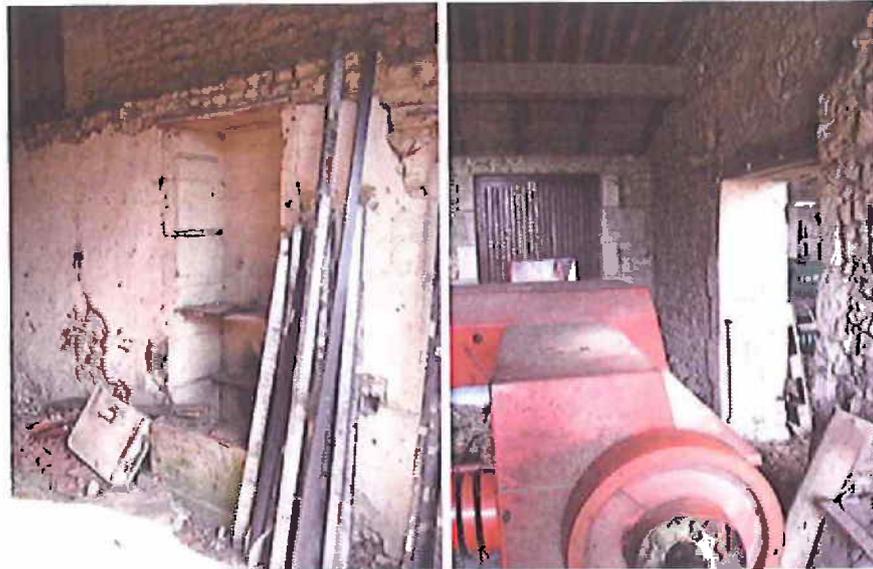
Murs : Moellons et enduit recouverts d'un enduit à la chaux, en partie tombé sur le côté droit.

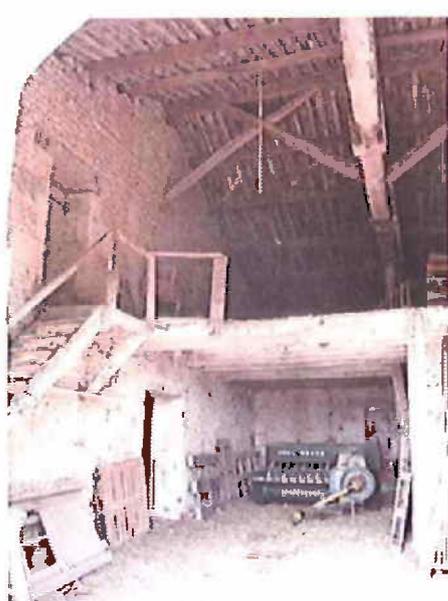
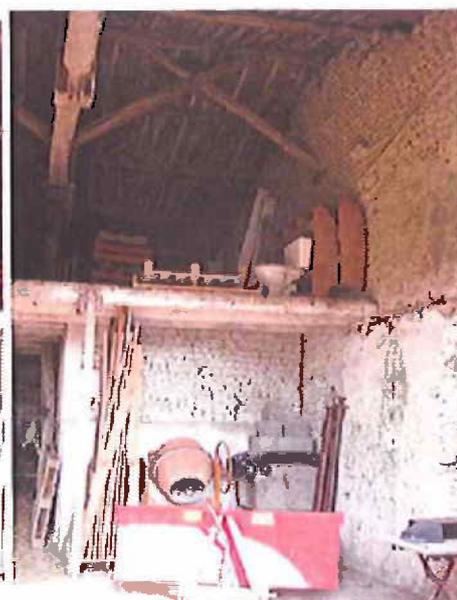
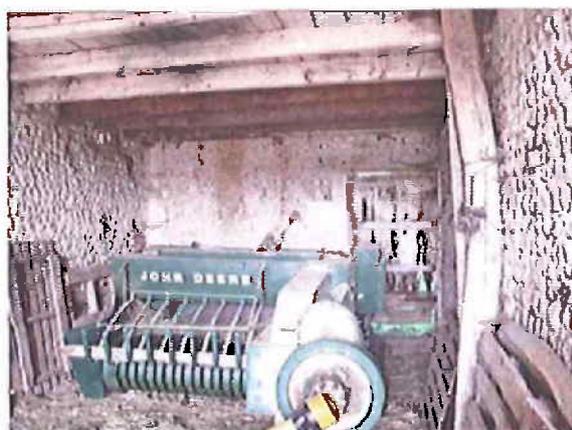
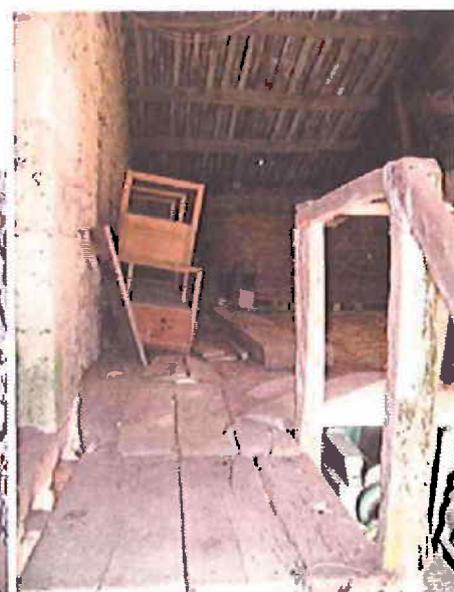
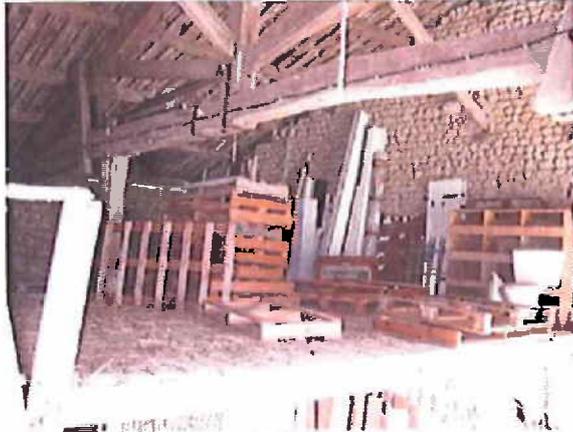
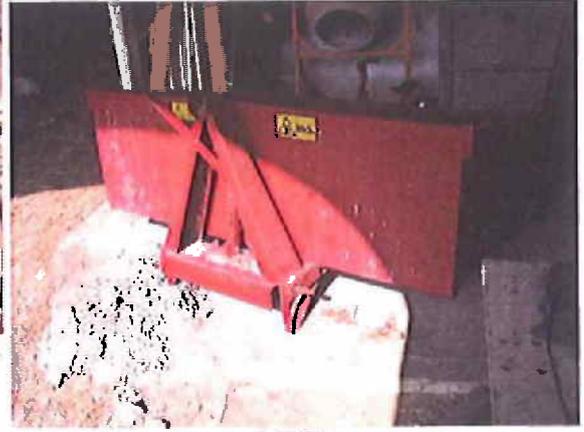
Sur le côté droit, le mur en moellons et enduit comporte des lézardes verticales.

Une porte en bois, très abîmée, donne sur l'arrière du bâtiment.

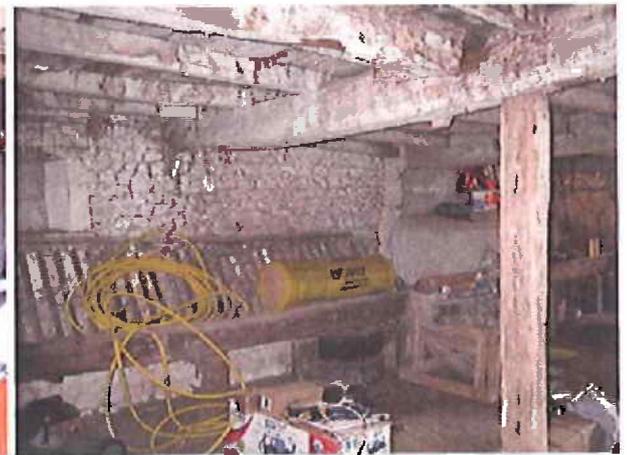
N°90

Côté droit, présence d'un ancien râtelier en bois, et au centre du mur, entre les deux râteliers, au niveau de la pierre intermédiaire, le mur n'est pas jointif.

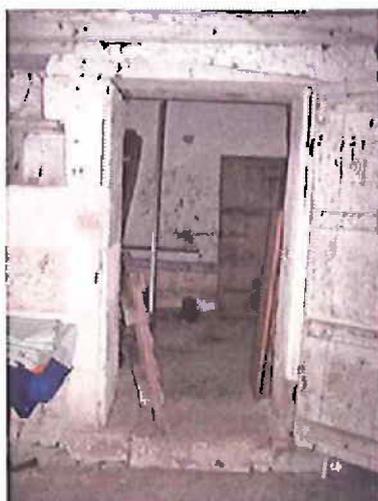
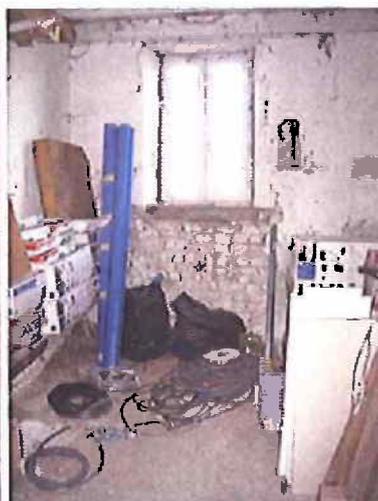
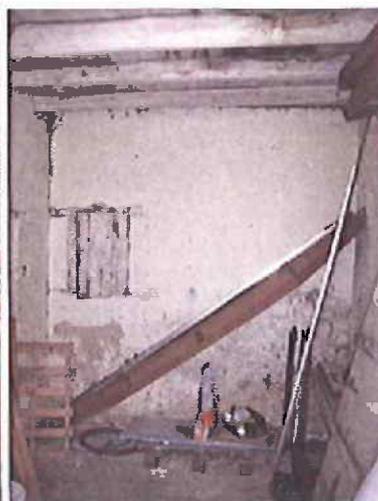
Sol : Béton abimé par endroits.

Murs : Moellons et enduit recouvert d'enduit, abîmé dans son ensemble.
