Je Maître MORIN Stéphane, Huissier de justice associé près la Cour d'Appel de POITIERS, membre de la SELARL MORIN RENARD, y demeurant 15-17, Faubourg Taillebourg 17412 SAINT JEAN D'ANGELY soussigné,

Me suis rendu sis 11 rue de la source 17350 GRANDJEAN

DESCRIPTION GENERALE

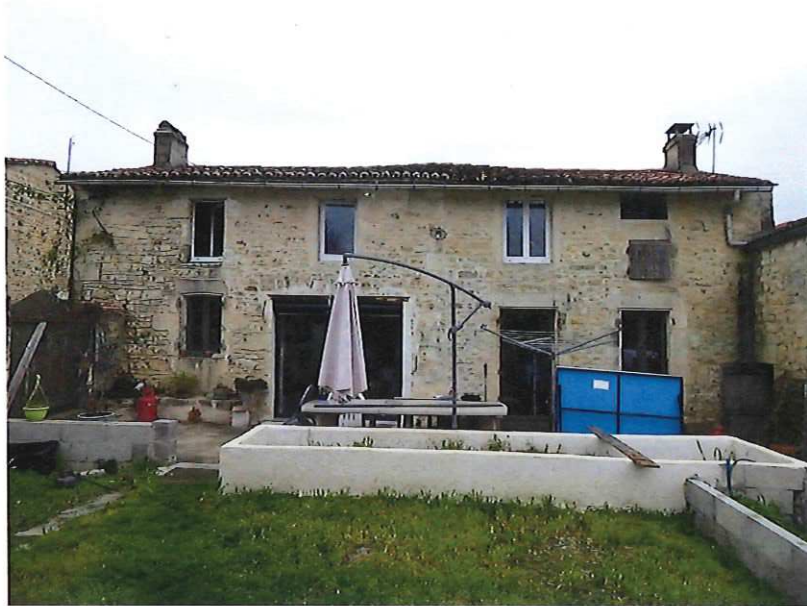
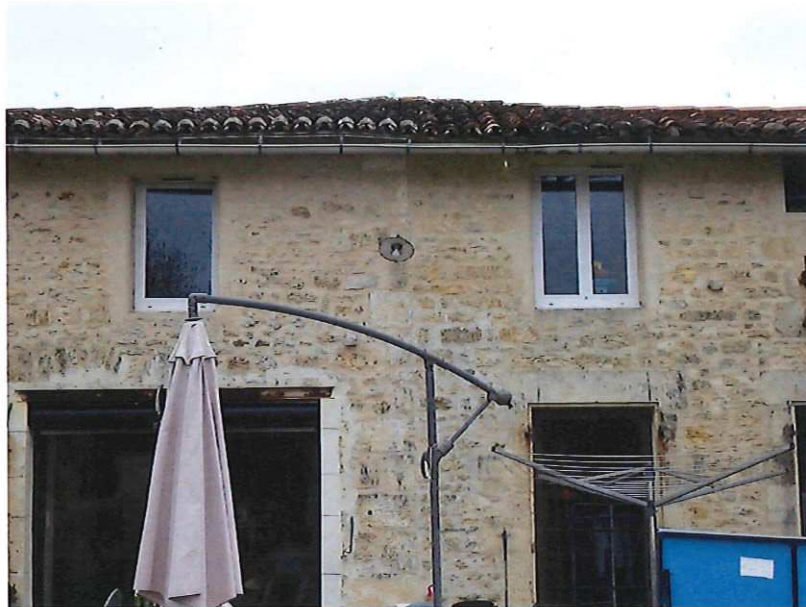
La façade est en moellon rejointoyé. L'ensemble est en bon état général.

Côté gauche, je constate la présence d'une zone qui n'a pas été rejointoyée.

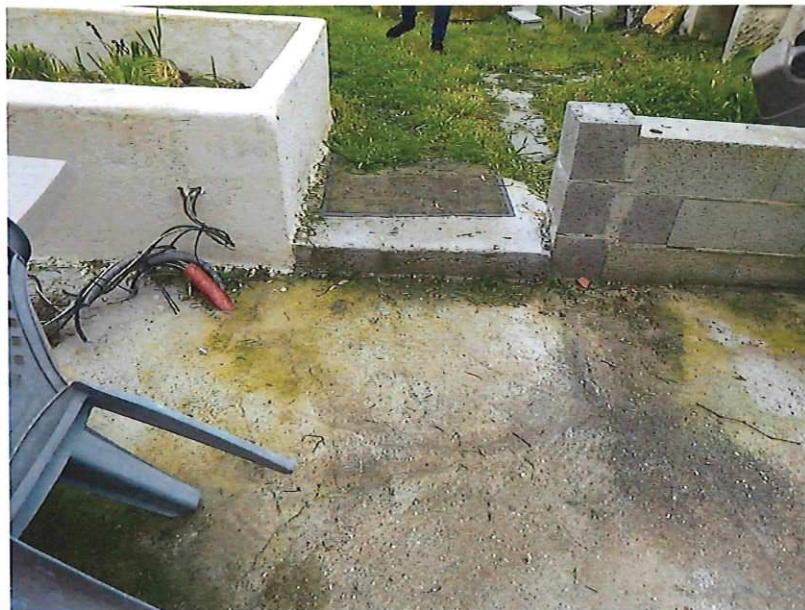
Par une marche, on accède à un jardin en triangle sur lequel, des aménagements sont en cours.

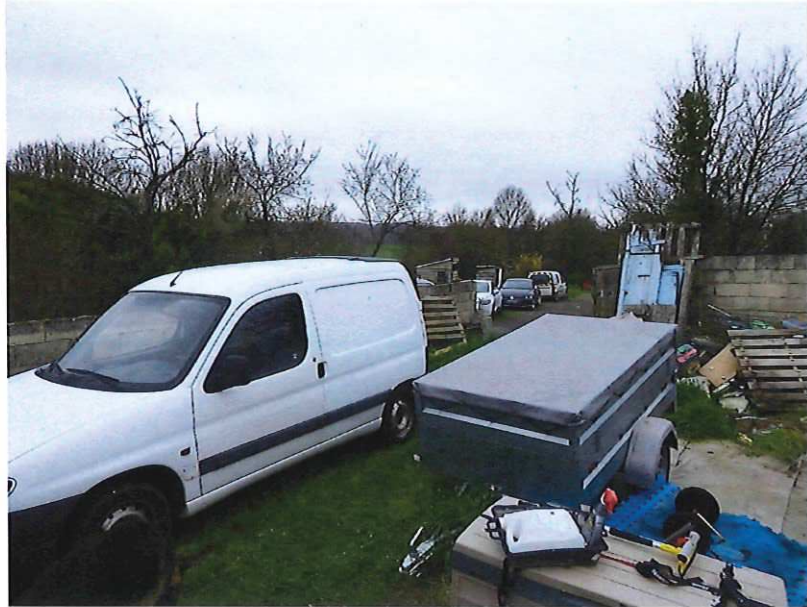
Sur la partie la plus basse, je constate la présence de l'assainissement, une vieille fosse. Il m'est indiqué qu'il y a un épandage sur le terrain.

Le contrôle est en cours.

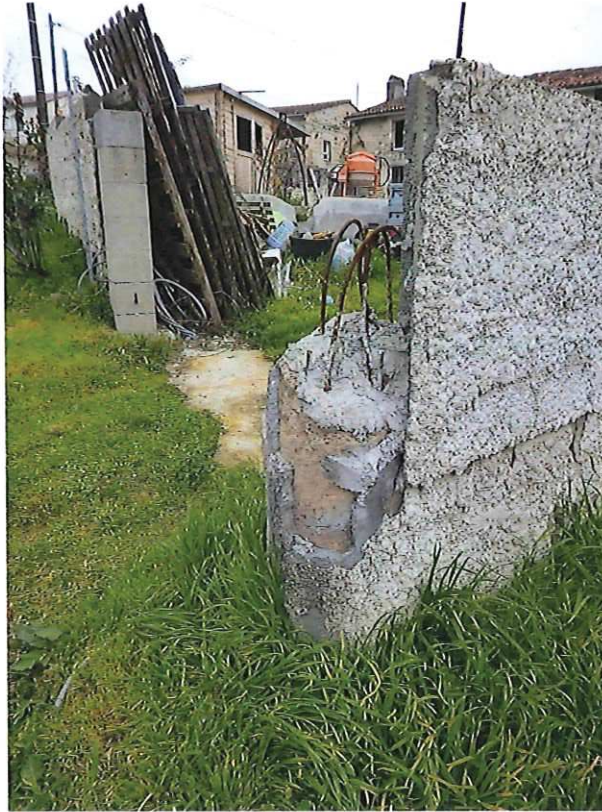
Je constate ensuite l'ouverture qui doit recevoir un portail en remplacement de l'ancien tombé lorsque la propriété a été achetée par Monsieur.
