## PROCES VERBAL DE DESCRIPTION

**L'AN DEUX MILLE VINGT-TROIS  
ET LE VINGT-QUATRE FEVRIER  
à 09 HEURES 45 MINUTES**

Je vous requiers à l'effet de dresser un Procès Verbal de Description d'un immeuble situé à 3 rue du Bois Saint Jean – Lieudit « La Gataudière » à MASSAC (17490), ~~propriété de la Caisse Régionale de Crédit Agricole Mutuel Charente-Maritime – Deux-Sèvres~~

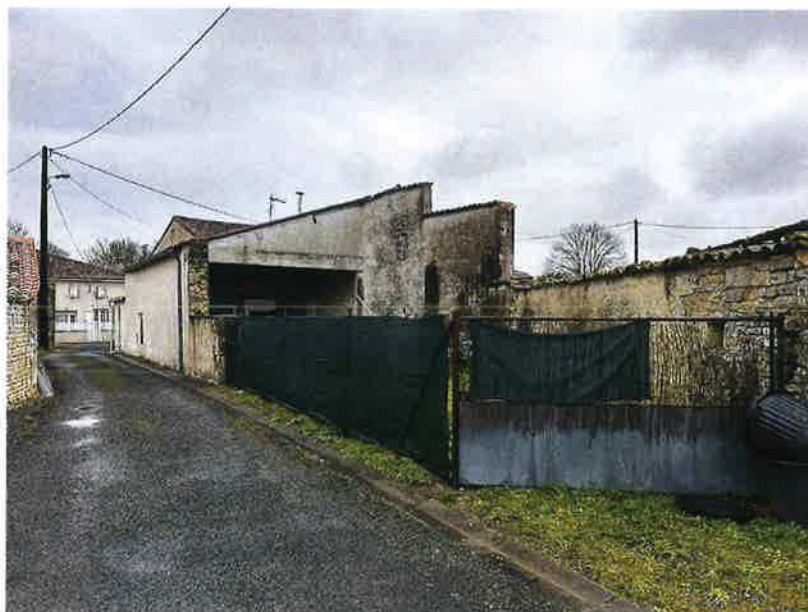
Les toitures, des deux bâtis donnant sur rue, sont recouvertes de plaques ondulées.

La partie comprenant les chambres est recouverte de tuiles.

Les murs extérieurs sont recouverts d'un enduit ancien.

Je constate la présence de plusieurs fissures ainsi qu'une arase en mauvais état.

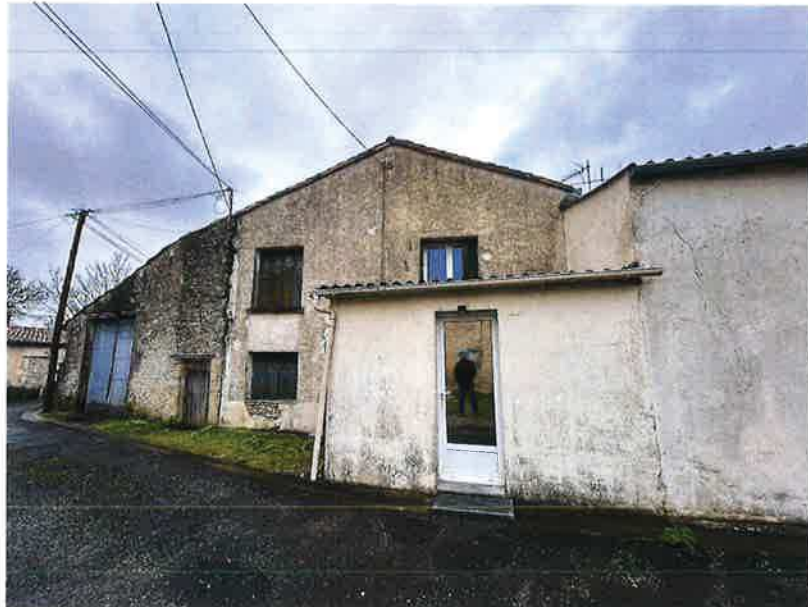
A l'extrémité, je constate la présence du bâti situé sur la parcelle D n°204.

Les murs sont en pierre. L'ensemble est ancien et par endroit en mauvais état.

A l'angle des deux rues, je constate l'absence de pierre.

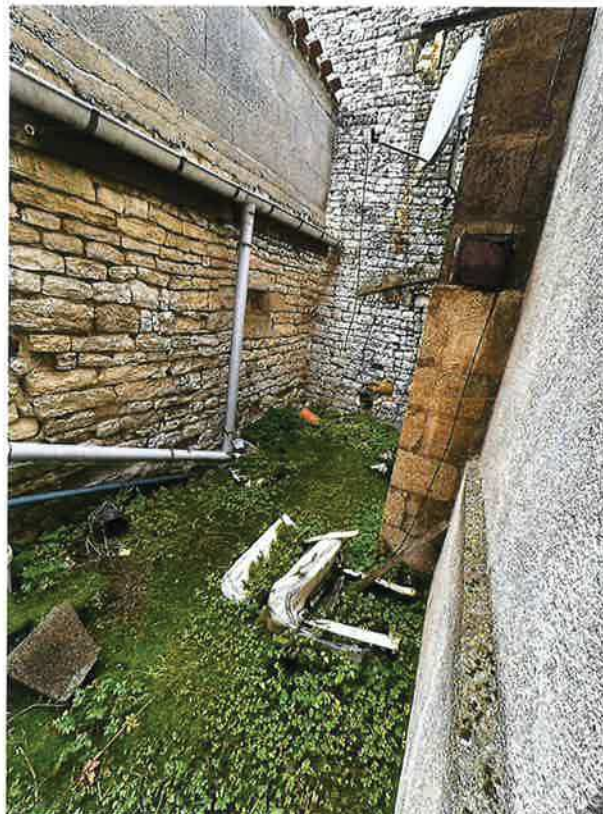
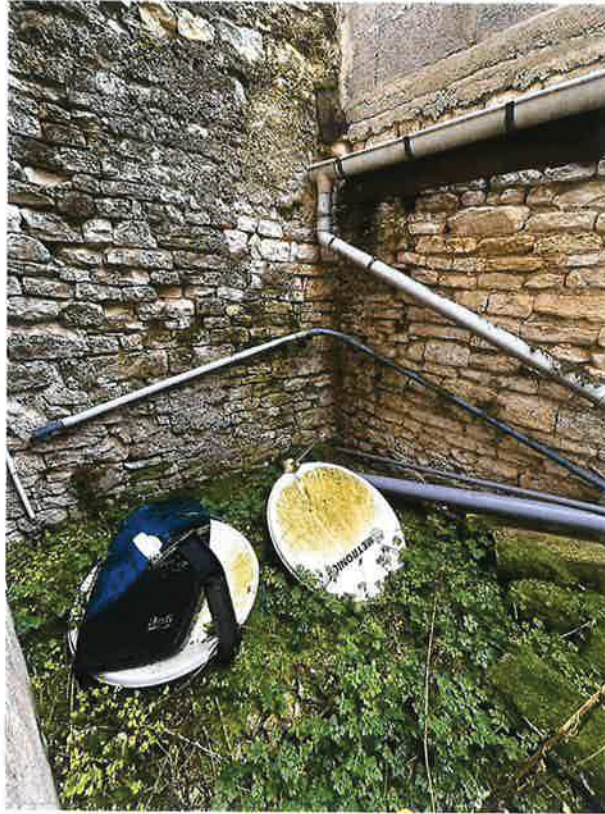
Les murs sont anciens avec un rehaussement en parpaing. Je constate la présence des gouttières qui récupèrent les eaux pluviales ainsi que de la parabol.
