### **DESCRIPTION GENERALE**

Il s'agit d'une maison d'habitation, élevée de plain pied avec garage, auvent et jardin clos, le tout cadastré

Il s'agit d'une maison construite en 1992, avec un premier contrôle en 2013.

Un dossier sécheresse a été déposé à la Mairie suite à l'apparition de fissures sur la maison.

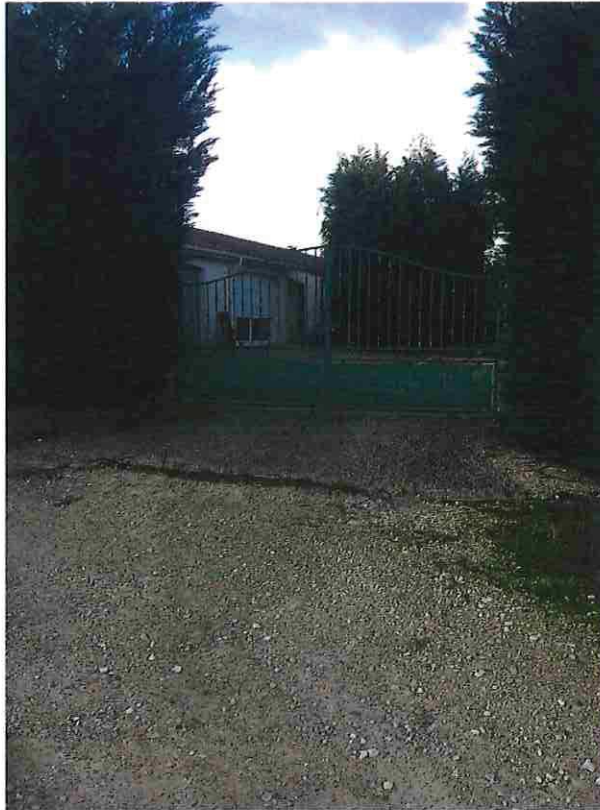
Entre deux piliers, un portail galvanisé permet d'accéder à l'intérieur de la propriété. Il est peint en vert avec une peinture qui se délite.

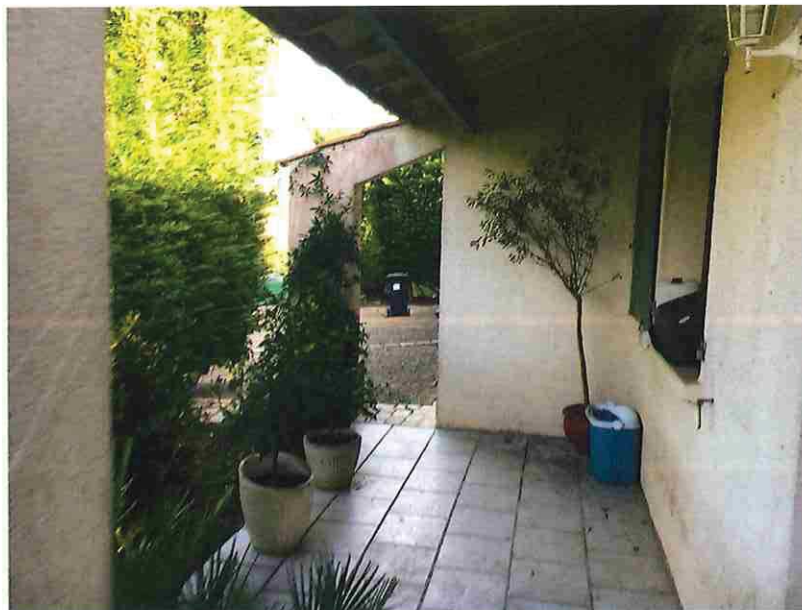
La toiture est recouverte de tuiles. Je constate qu'elle est sale mais semble être en bon état général avec une bonne planimétrie sur l'ensemble.

Toutefois, je constate juste un léger défaut à la jonction avec l'agrandissement du garage.

Le crépi de la façade est en assez bon état général, un peu verdi par endroit.

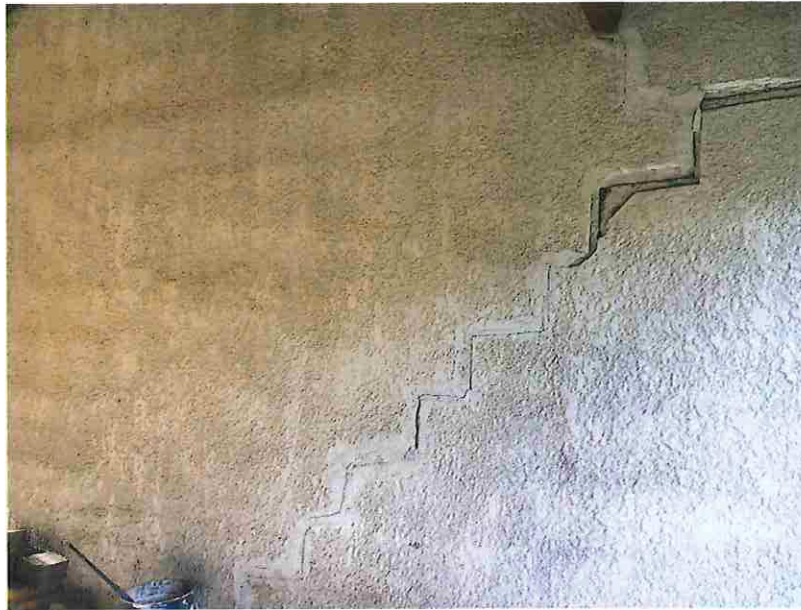
Côté droit, on retrouve le mur du garage en parpaing. Je constate la présence d'une grande fissure en escalier qui a été, dans un premier temps, rebouchée puis a été grattée au besoin d'une expertise.

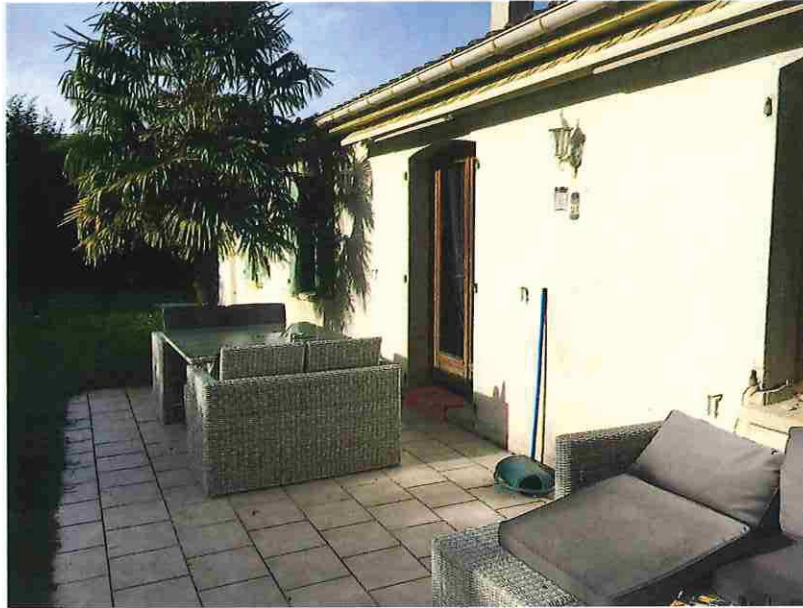
La façade arrière est crépie. Elle est équipée d'un store banne.

Sur cette façade, je constate la présence de fissurations importantes qui courent sur la largeur de la façade, à savoir au niveau du garage, au niveau du seuil de l'appui de fenêtre côté gauche et au niveau du pourtour au droit de la fenêtre.

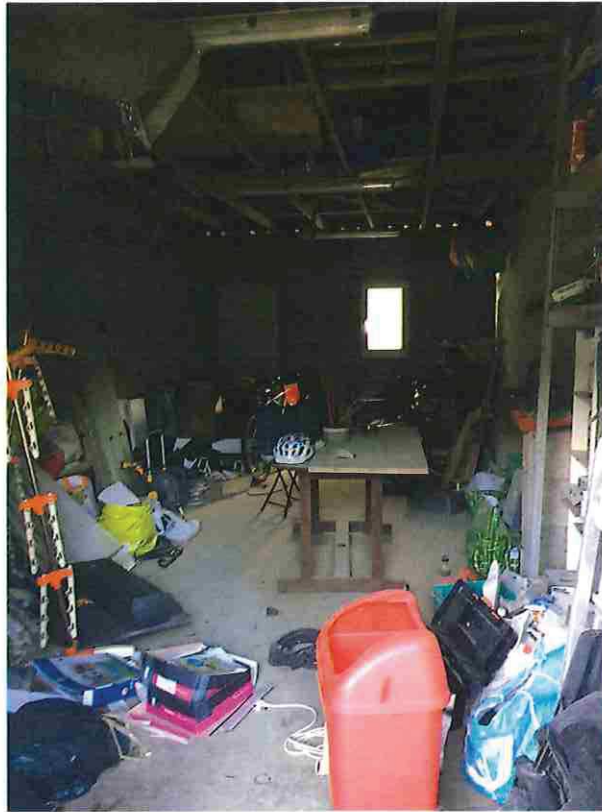
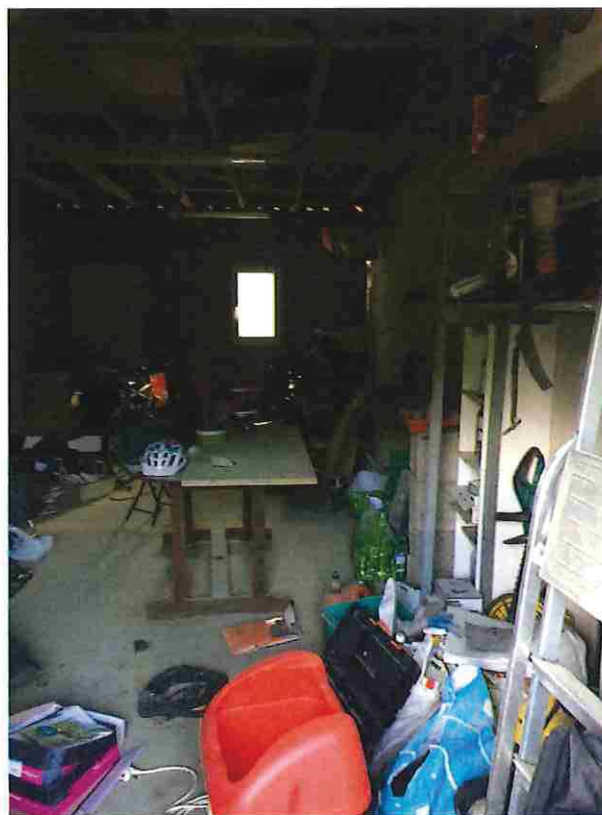
## LE GARAGE

Il laisse apparaitre la poutraison et les tuiles apparentes.

Je constate qu'il s'agit d'un agrandissement.

Effectivement le mur situé à droite est recouvert du crépi d'origine. Il est en bon état.

Les autres murs sont en parpaing brut.

Une chape en béton brut.

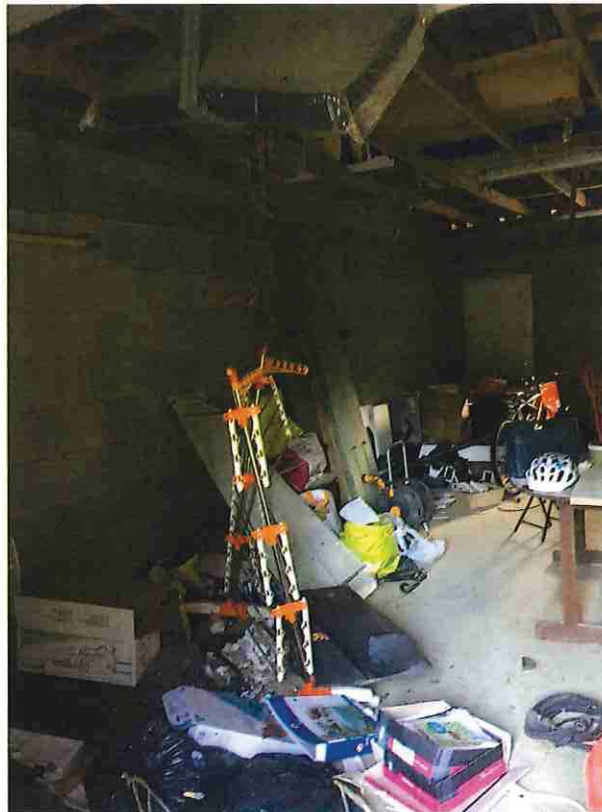
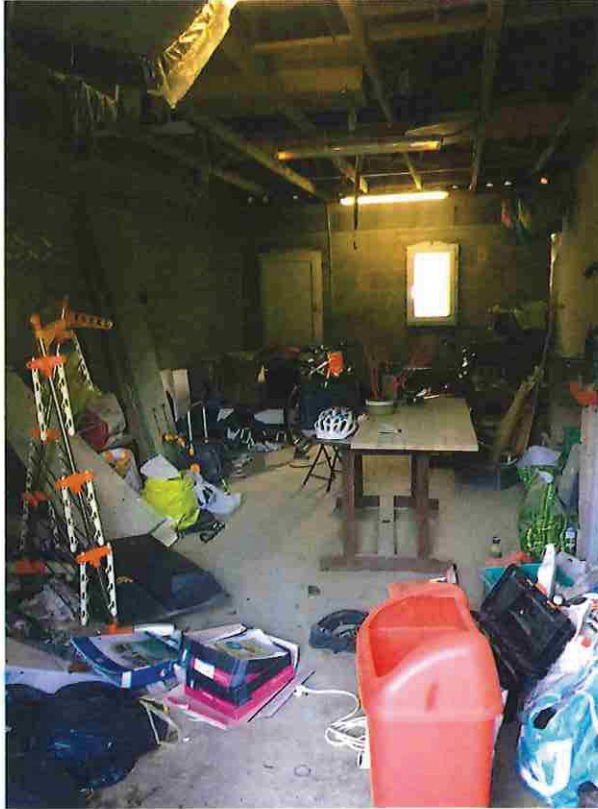
Au fond, une fenêtre en PVC double vitrage.

Une porte de service double vitrage.

3 séries de néons

Des prises étanches récentes.
