**PROCES-VERBAL DE DESCRIPTION**

Me suis rendue ce jour à BUSSAC-FORET (17210), 6, chemin du Pas de Gallaud à l'effet de procéder à des descriptions détaillées des biens qui sont situés appartenant à Monsieur [REDACTED], de nationalité française et Madame [REDACTED] à BORDEAUX, demeurant ensemble 6, chemin du Pas de Gallaud, et dont la requérante se propose de poursuivre l'expropriation à défaut par les susnommés de satisfaire au commandement qui leur a été signifié.

Il s'agit d'une maison d'habitation établie en rez-de-chaussée avec un étage, achevée en 2003, selon les déclarations de la propriétaire, située sur un terrain cadastré section C numéro 1 206, occupé par les propriétaires.

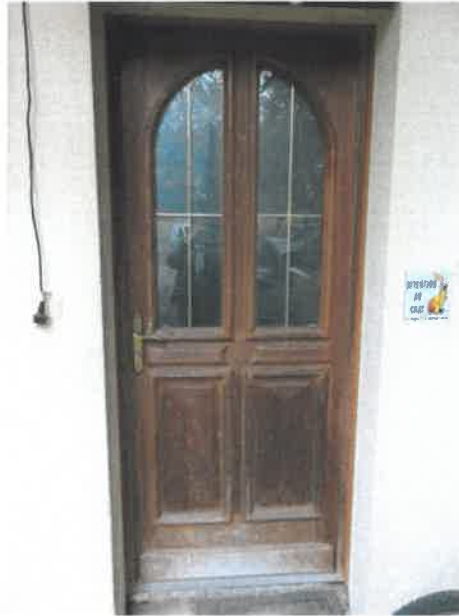
Par le côté Sud-Est par une porte bois, moulure emboutie avec panneau plein en partie basse et des oculus format vitraux en partie haute, double vitrage opaque. On ne peut entrer par cette porte car la serrure est cassée. Il s'agit d'une porte lasurée, abîmée, défraîchie.

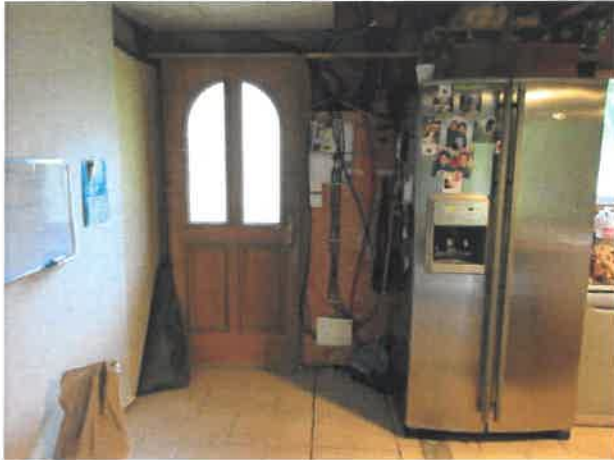
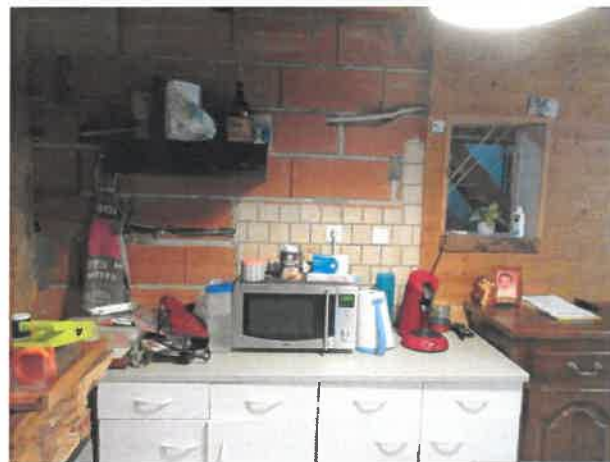
Au sol : un carrelage de 30 cms x 50 cms de couleur sable, à l'état d'usure normale, sont présentes au sol les marques d'anciennes cloisons qui ont été démontées. Un carreau est cassé et les plinthes sont inexistantes.

A gauche et à droite de la fenêtre, présence d'une crédence en faïence carrée de 10 cms de côté qui est partielle : certains carreaux sont tombés, et il en est de même sur le mur côté Sud-Ouest.

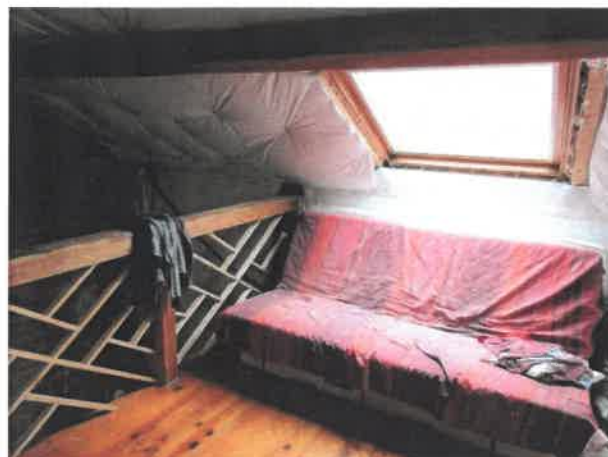
Les garde-corps ferment tant la trémie d'escalier que le couloir d'accès au reste de l'étage ; certaines poutres sont abîmées.

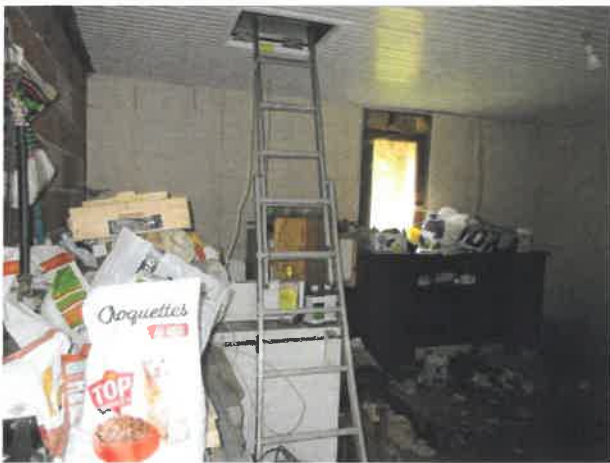
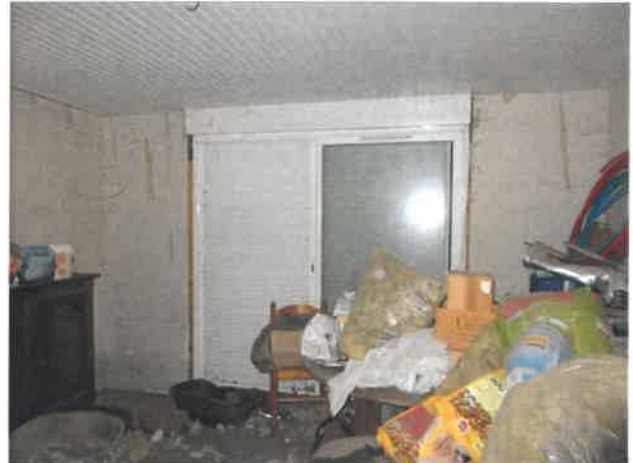
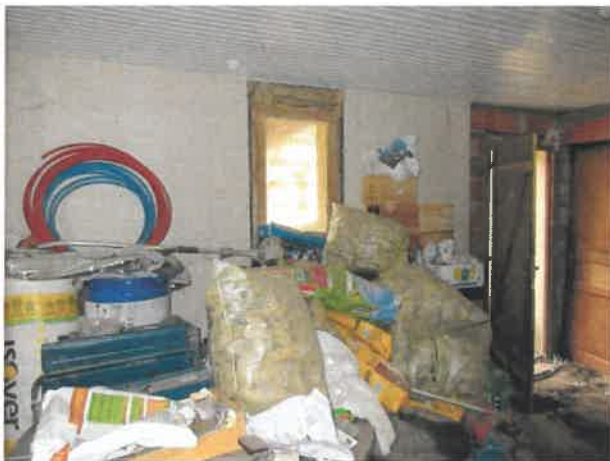
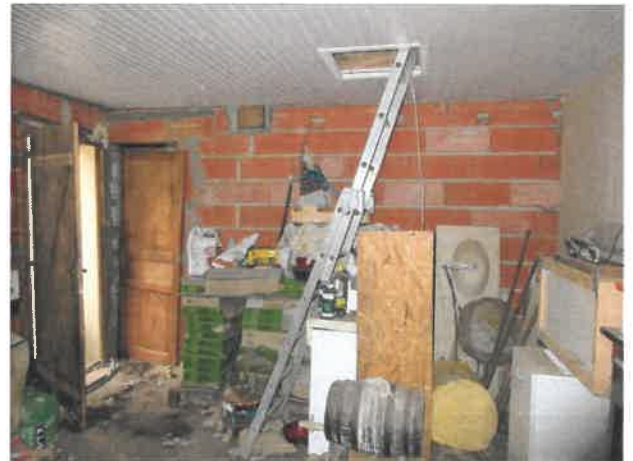
### **Ancien garage :**

Juste en entrant à gauche, une ancienne ouverture qui a été comblée au moyen de panneau de plaques de plâtre et qui communiquait avec le salon. Côté Nord-Ouest, il y avait ouverture de garage, qui est fermée par une baie coulissante en aluminium blanc à deux vantaux.

Murs : doublés de placoplâtre non jointé, non peint sur trois côtés et sur le mur séparatif avec le salon, briques rouges jointées.

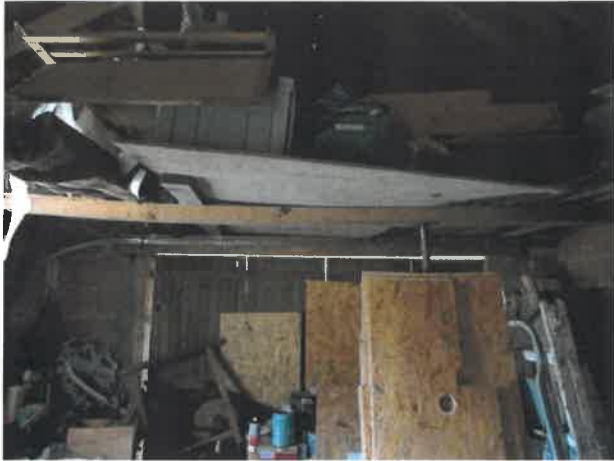
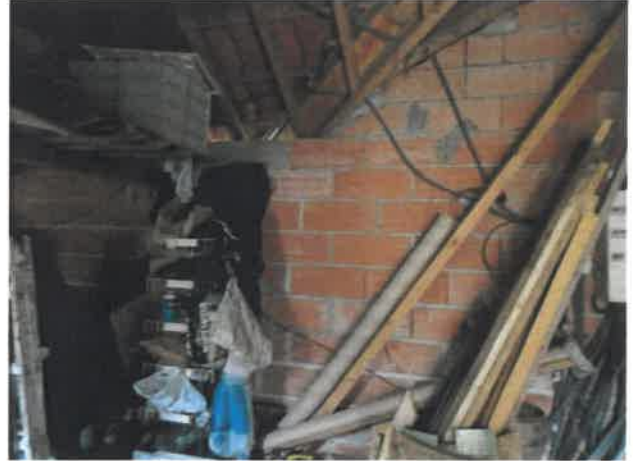
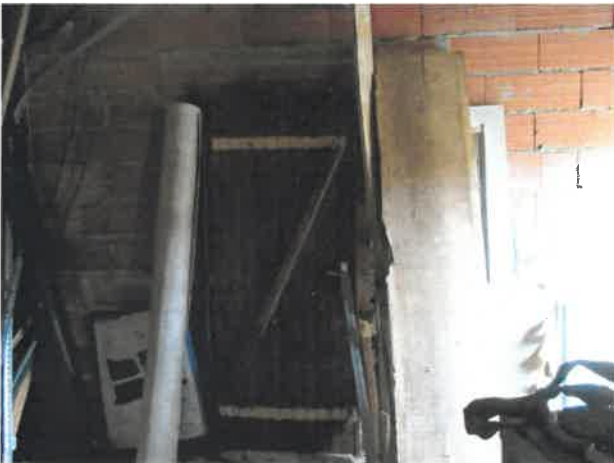
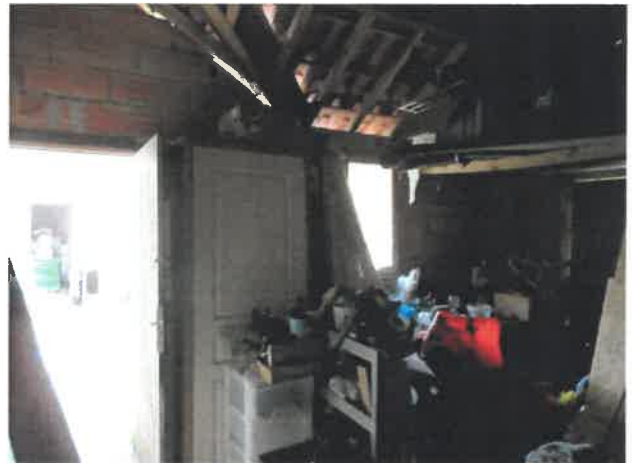
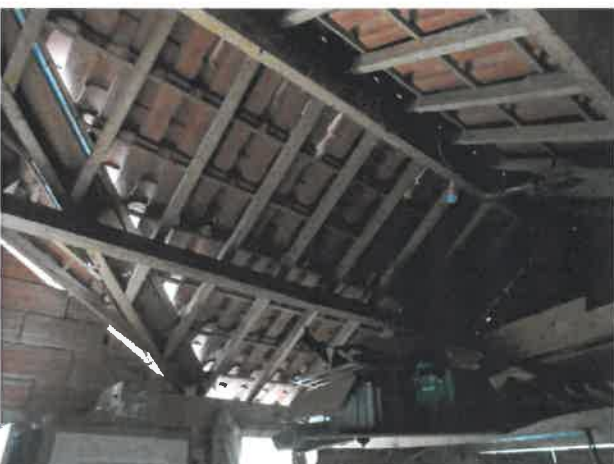
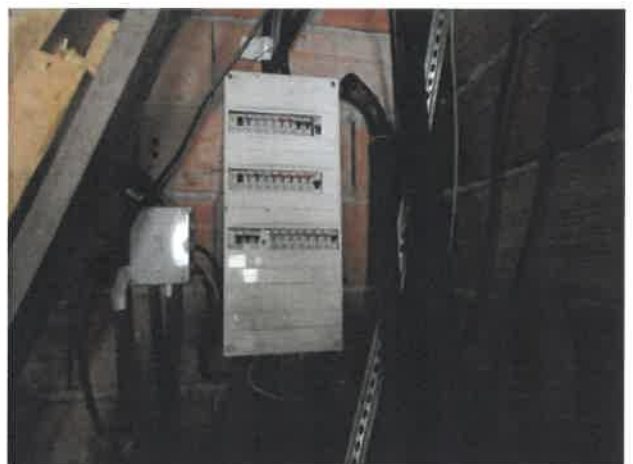
### **Deuxième garage :**

Sur le côté Nord-Ouest, une ouverture de garage mais qui est obstruée par quatre volets bois fixés ensemble.

A mi-hauteur a été aménagé un rangement au moyen de poutres bois, s'appuyant, notamment sur le linteau de la porte de garage.

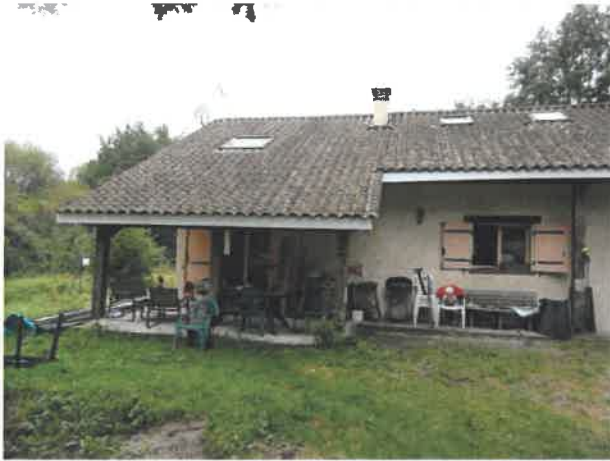
Il n'y a pas de descente d'eaux pluviales, il n'y a pas de chéneau de sorte que l'eau tombe au pied des cheminements.

A l'avant également, le terrain est enherbé et arboré ; les branches sont à l'aplomb de la maison.

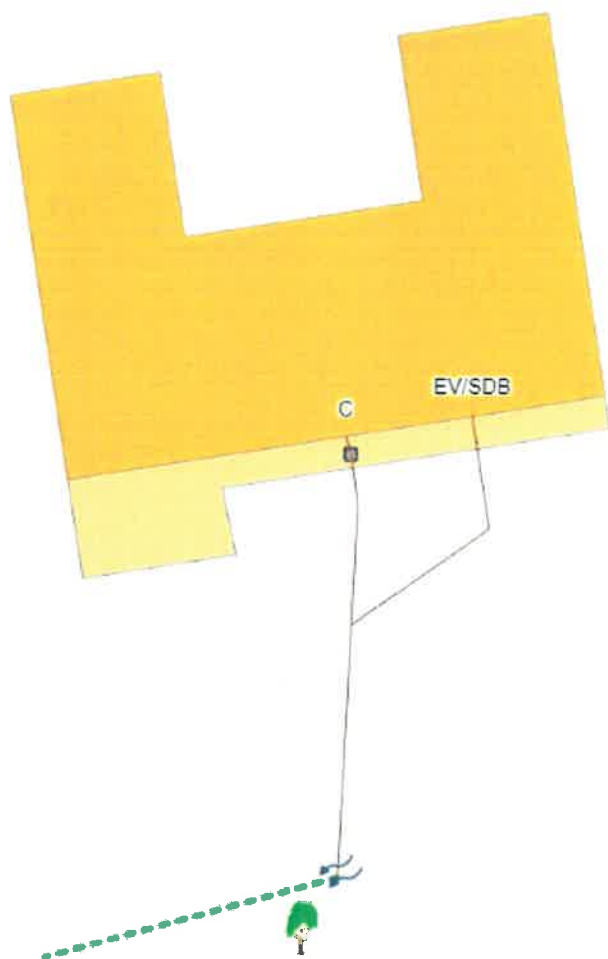
## SCHEMA DE L'INSTALLATION

**Assainissement** : non conforme (voir rapport EAU 17)
