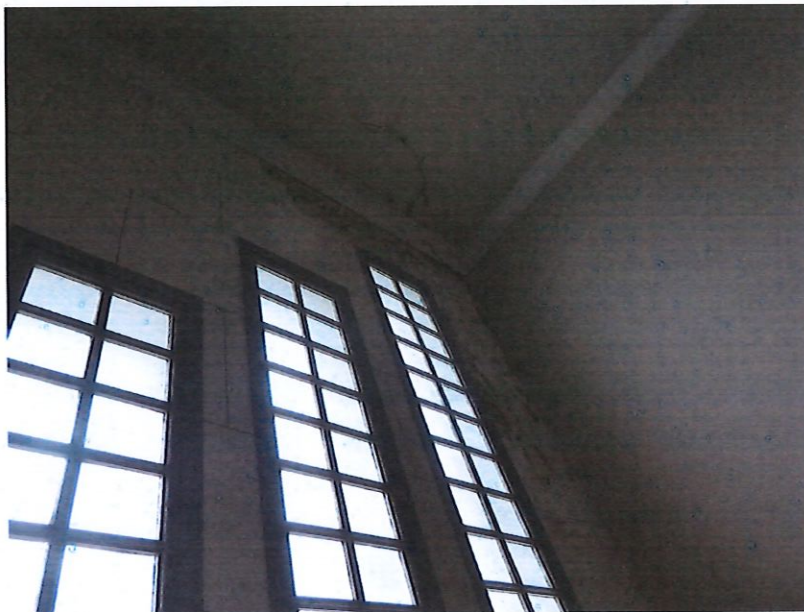
La trémie est recouverte de plâtre peint en blanc. Je constate la présence d'une dégradation provenant d'un dégât des eaux dans l'angle droit supérieur.

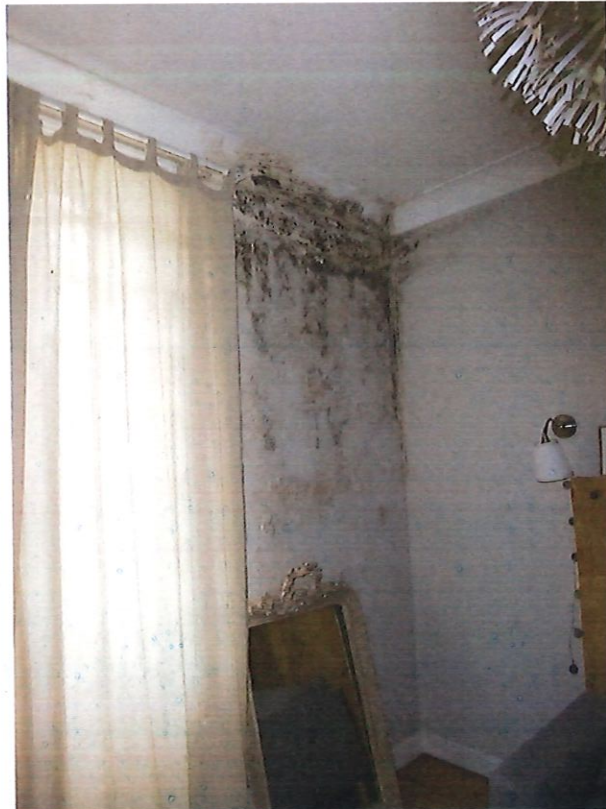
Ils sont peints. Je constate la présence d'une dégradation provenant d'un dégât des eaux à droite de la fenêtre.

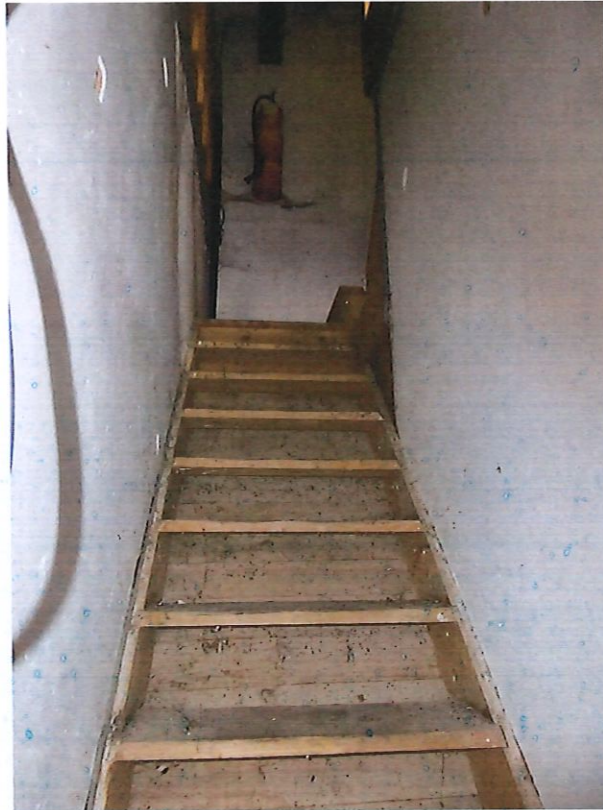
LES COMBLES

L'accès se fait par un escalier en bois.

La charpente et la volige sont en bon état.

Le sol est recouvert d'un parquet.

Ces combles sont éclairés naturellement pas des ouvertures « oeils de bœuf ».

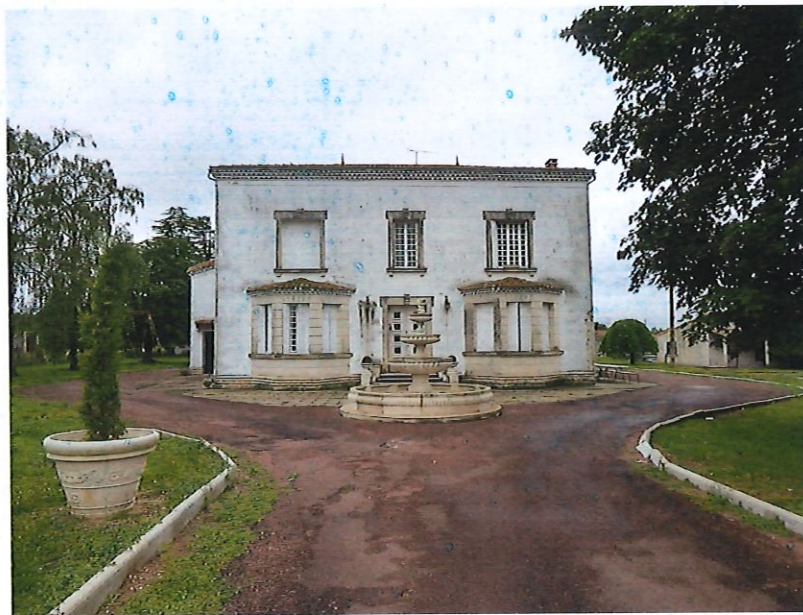
Les bow window de chaque côté de l'entrée principale avec son porche.

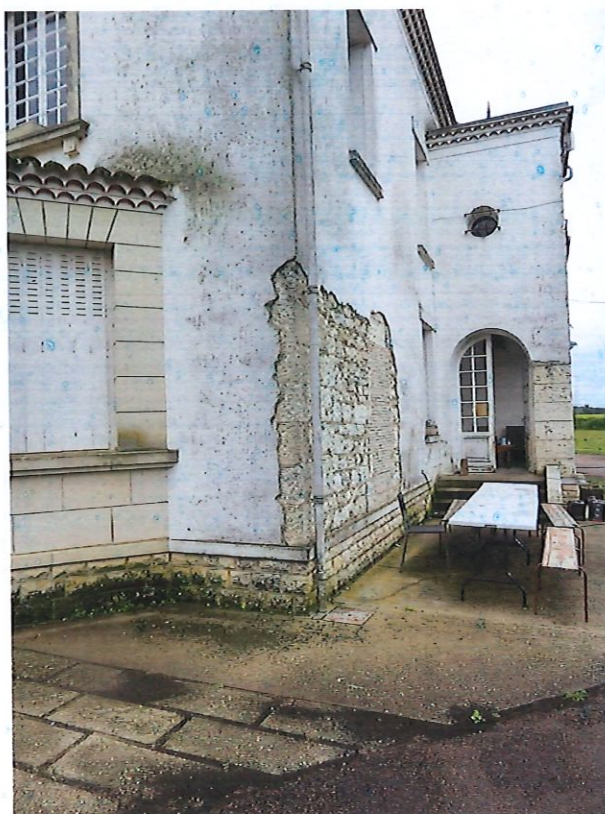
Au niveau du pignon droit, je constate que l'enduit a commencé à être repiqué à l'angle entre la façade et le pignon droit.

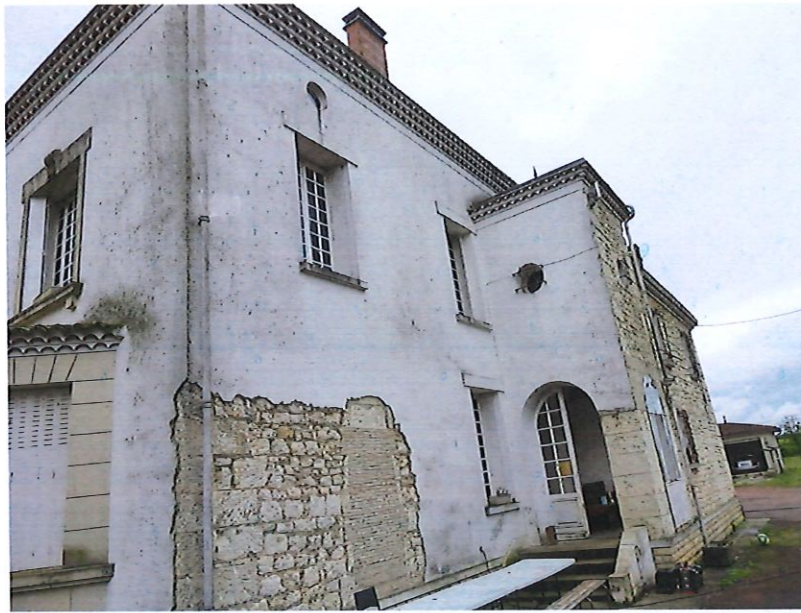
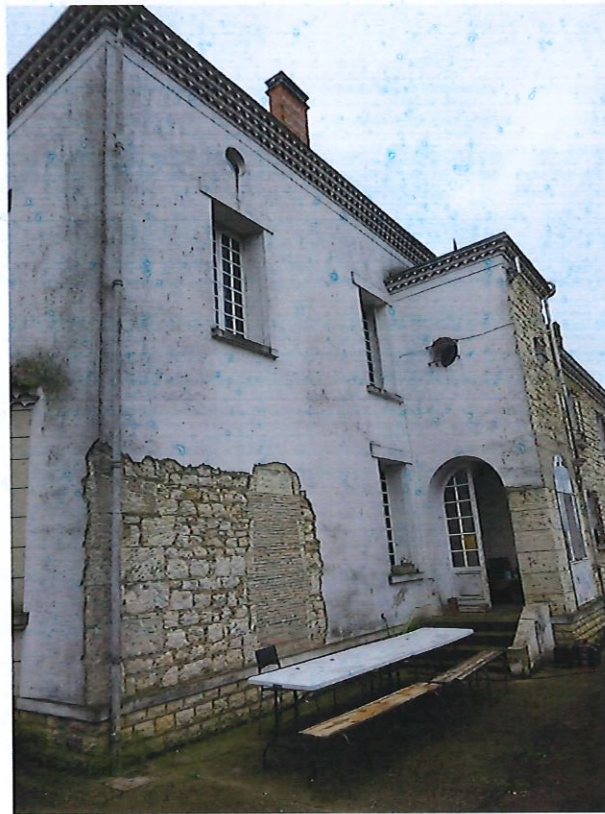
Je constate la présence d'un enduit recouvert d'une peinture. L'ensemble est ancien.

Sur ce pignon, je constate la présence du sas permettant d'accéder directement dans la salle à manger. L'accès se fait par un ensemble de quatre marches.

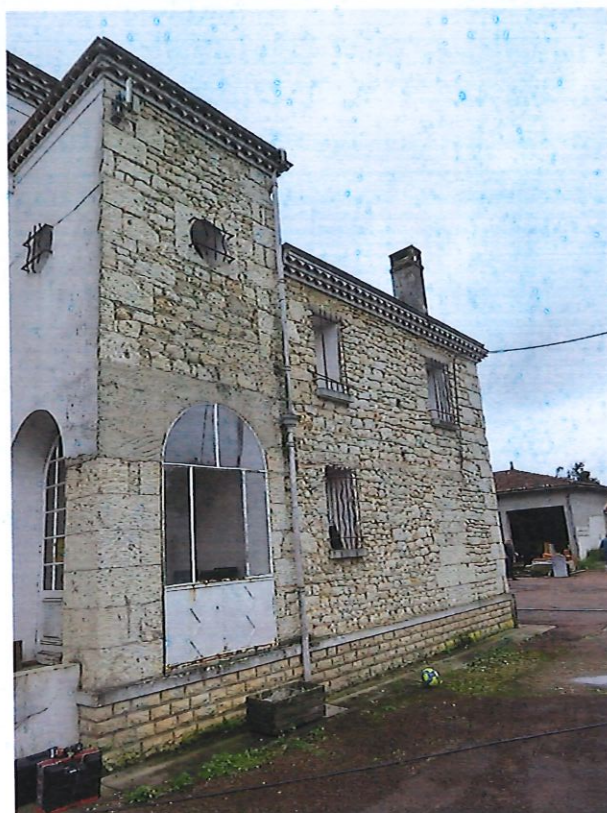
La seconde partie a été repiquée laissant les pierres apparentes.

Les ouvertures sont équipées de grille de défense sauf celle donnant sur le sas, où il manque un vitrage.

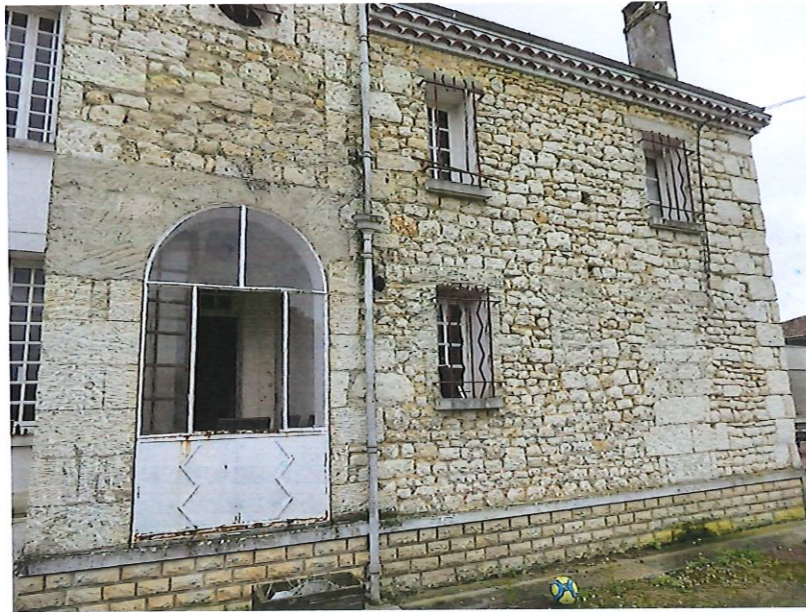
Sur la partie arrière est constituée de deux zones. La première a été repiquée. La seconde est recouverte de son enduit et sa peinture d'origine.

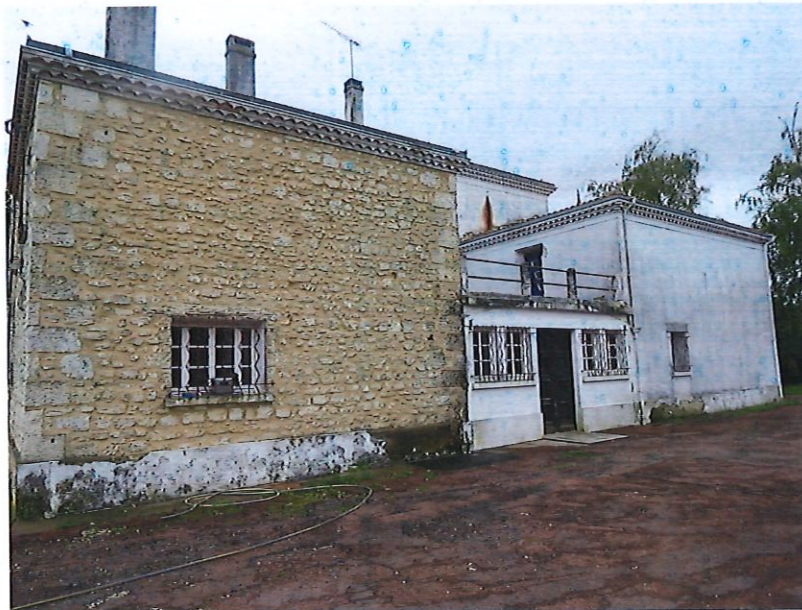
La partie repiquée a été rejointoyée à la chaux.
