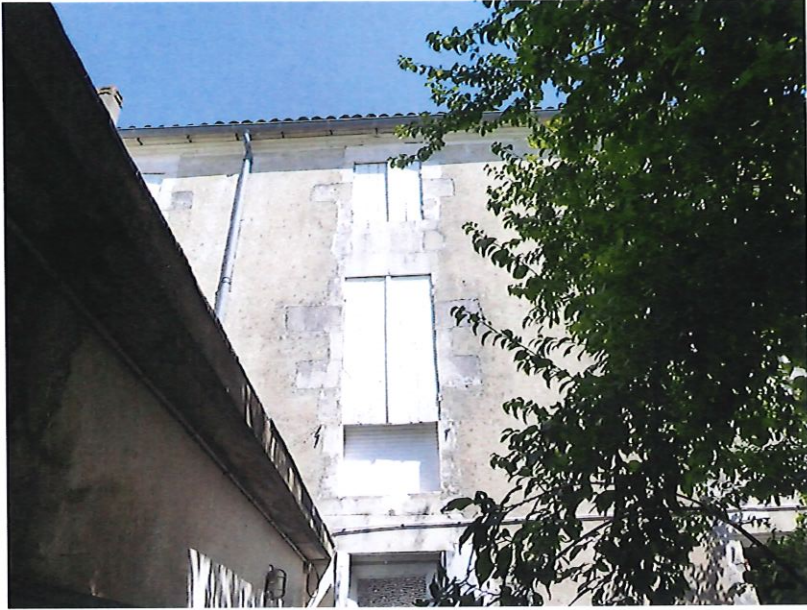
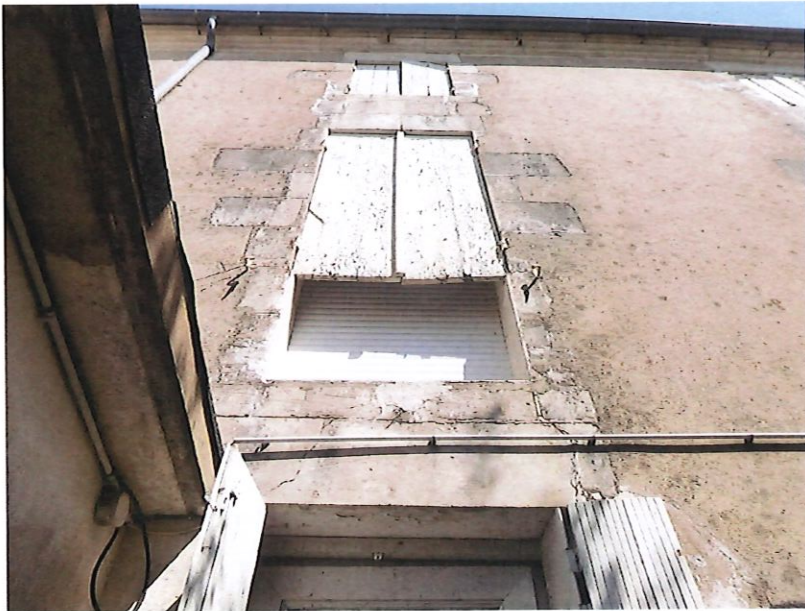
Sur la façade arrière, outre des fenêtres en PVC double vitrage, je constate que des volets en PVC ont été mis en place sur certaines pièces.

Je constate l'absence de garde-corps.

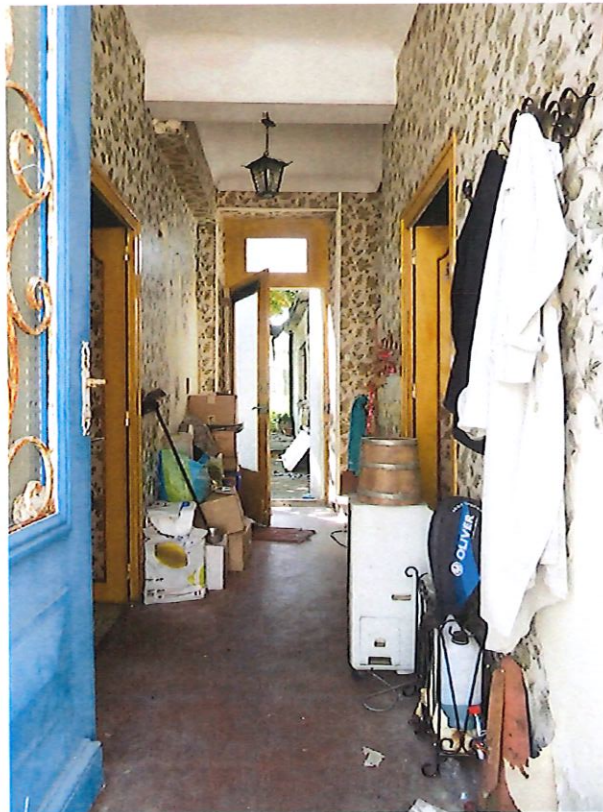
Immédiatement en entrant, je constate la présence d'une forte odeur de moisi.

Un plâtre traditionnel ancien avec des auréoles, notamment au niveau d'un coffrage.

Une tapisserie ancienne partiellement arrachée à droite en entrant et au fond à gauche.

Sol
Un ciment ancien teinté.

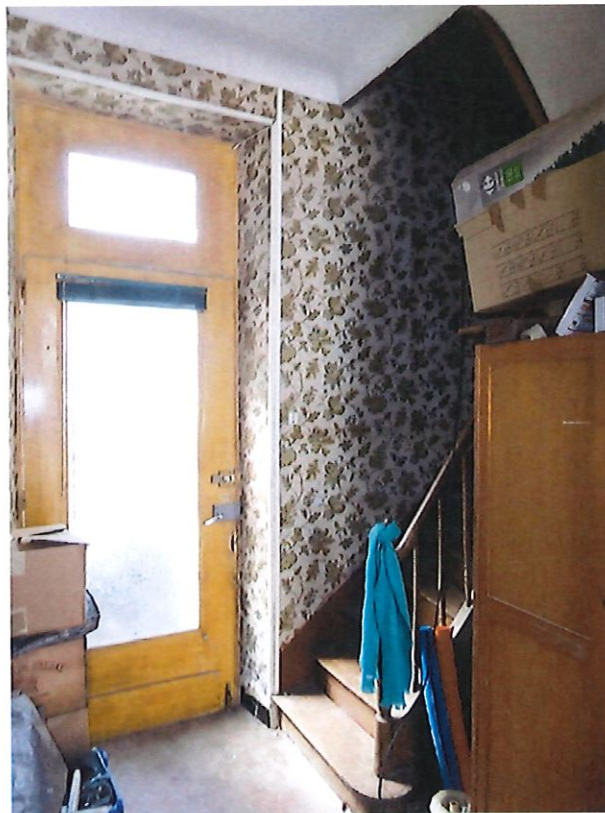
A droite, des tuyaux en cuivre de chauffage ont été posés.

Des travaux d'électricité ont été faits.

Face en entrant, une porte d'accès en bois avec une partie vitrée opacifiée, surmontée d'une imposte fixe vitrée opacifiée, donne sur le jardin.

Un escalier d'accès aux étages.
