PROCES-VERBAL DE CONSTAT

SELARL ACTIO 17

Le bien consiste en des locaux très anciens avec une partie habitation avec une remise attenante.

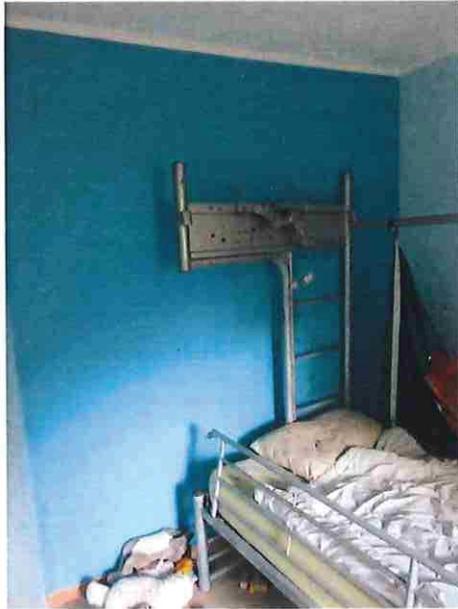
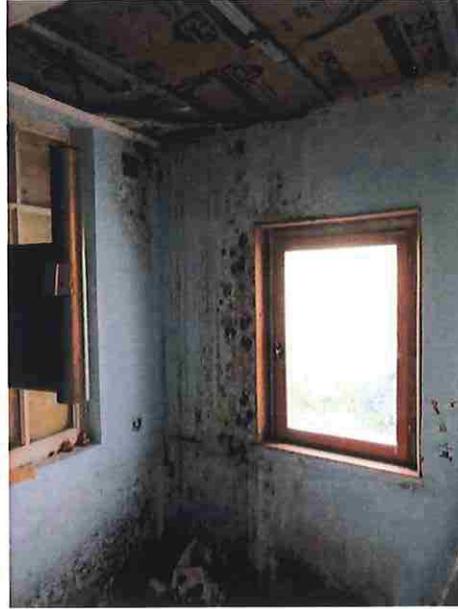
Sol : un parquet de type pose flottante dégradé par la partie du plafond qui est tombée en raison de l'humidité.

Murs : sur le mur séparatif avec le séjour, un enduit béton, les autres murs sont doublés de placoplâtre. Sur trois côtés ils sont de couleur bleu ciel ; peinture très dégradée. Sur le mur Sud peinture de couleur bleu plus soutenu.

Dans l'angle Nord-Ouest, les murs sont totalement dégradés par l'infiltration d'humidité venant du plafond ; cette partie est couverte de moisissure.

Plafond : doublé de placoplâtre. Un tiers du plafond est tombé, laissant entrevoir les rails de fixation et la laine de verre qui est au-dessus.
