PROCÈS-VERBAL DE DESCRIPTION

L'AN DEUX MILLE VINGT-DEUX
ET LE DOUZE SEPTEMBRE.

Me suis rendue ce jour à MIRAMBEAU (17150), 63, avenue de la République, à l'effet de procéder à la description exacte et détaillée des biens qui y sont situés et appartenant à **Monsieur [Nom]**, [Adresse] [Commune] [Département] [Code Postal] [Pays] et dont la requérante se propose de poursuivre l'expropriation à défaut par le susnommé de satisfaire au commandement qui lui a été signifié.

Les locaux sont cadastrés section AB n 321 et consistent en un immeuble avec d'anciens locaux de pharmacie et pièces en rez-de-chaussée, des pièces d'habitation à l'étage et un grenier au deuxième étage (A), des dépendances consistant en un chai et divers cagibis (B) et un jardin (C).

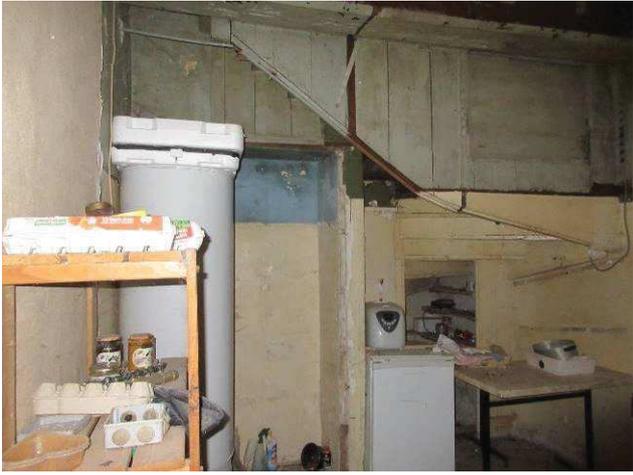
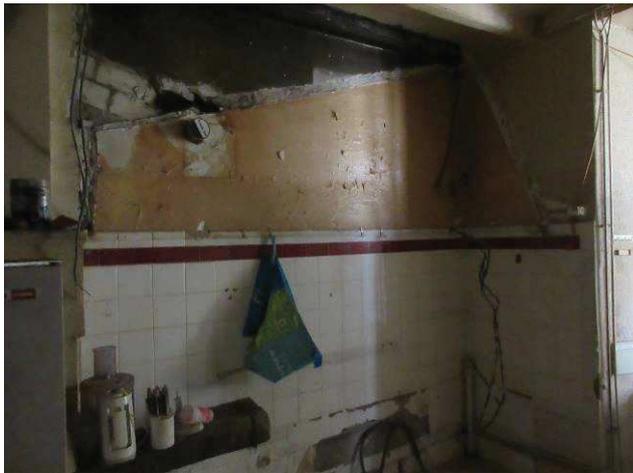
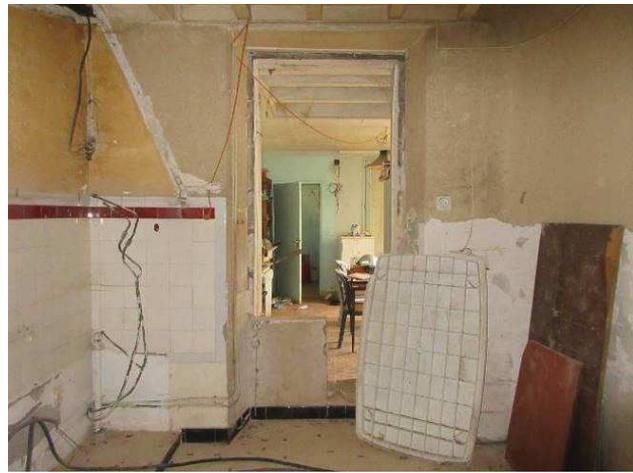
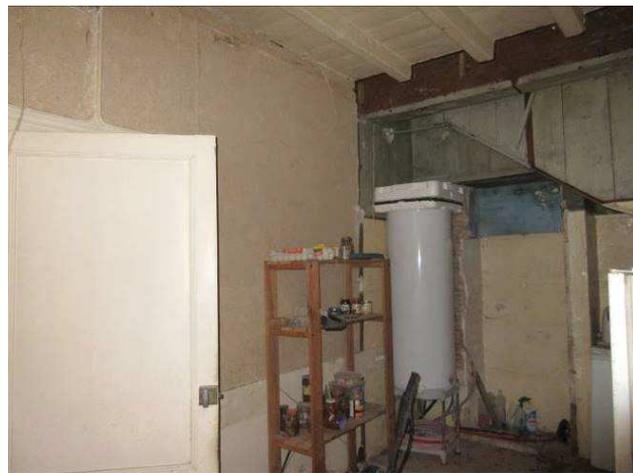
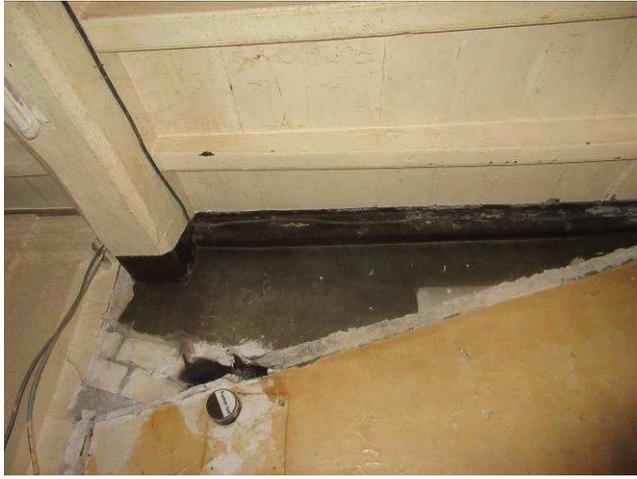
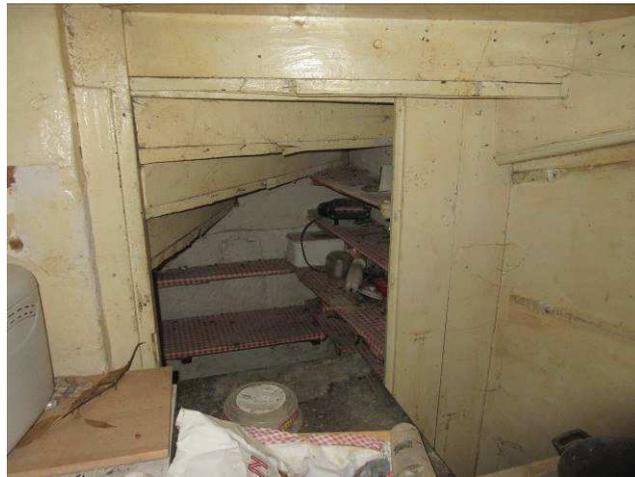
Arrière-cuisine :

Sol : Carrelage cabochon de 2x4 centimètres, ancien. Il est pour partie, creusé pour permettre le passage des conduites d'assainissement. En deux endroits, il présente un emmarchement sur les côtés Est et Sud.

Murs : En briques rouges avec un enduit plâtre les recouvrant sur le dessus. Le tout est peint, et en très mauvais état.

Sur le mur Sud, à l'endroit où il y avait la cuisine, une partie est couverte de faïence de 15 cms de côté, blanche, avec un listel rouge. Le tout est en mauvais état et ancien. Sortent de cette partie des anciennes conduites d'alimentation d'eau, des fourreaux électriques. Sortent également du mur des câbles électriques.

Plafond : Le plancher de l'étage avec des planches bois sur des pannes en bois, lesquelles viennent reposer sur deux poutres en bois. Le tout est très ancien.

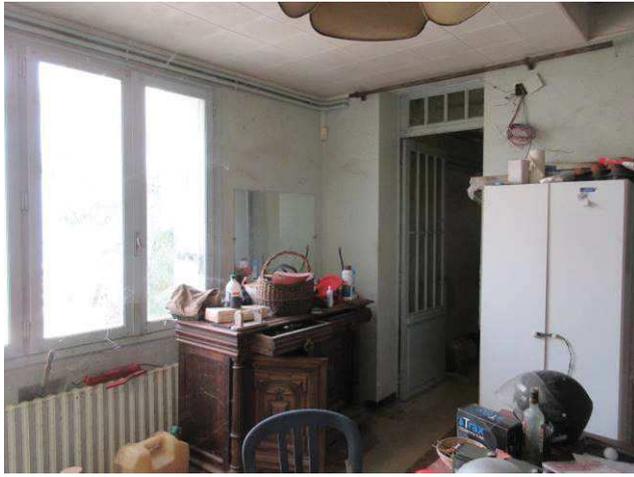
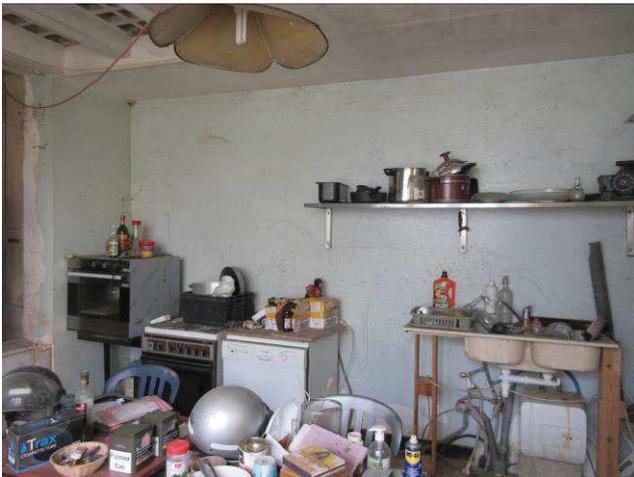
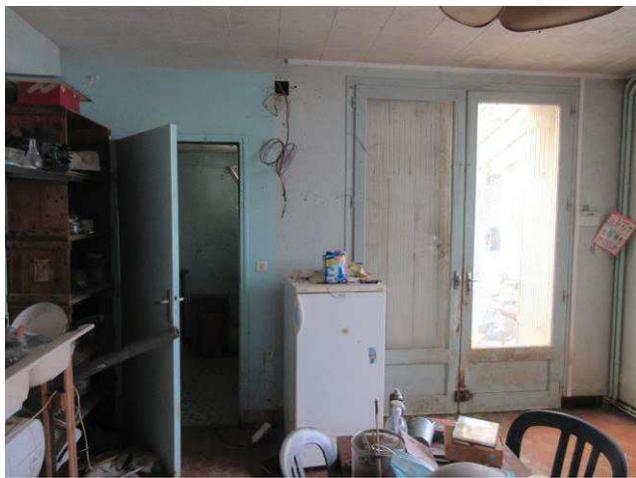
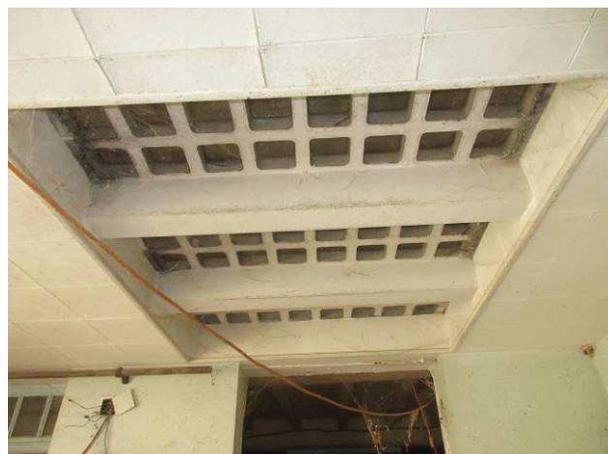
Cuisine :

Sol : Un carrelage en alvéole marron, qui est traversé d'Est en Ouest par une tranchée qui a été rebouchée au moyen de béton. Le propriétaire me déclare que c'est la canalisation PVC et eaux usées qui passe là.

Plafond : Un doublage de carrés de polystyrène qui est sale dans son ensemble et une partie qui présente des jours en verre pour permettre l'éclairage à l'étage.

En dessous de celles-ci, un radiateur de chauffage central. **Il est à préciser que certains des radiateurs ont été démontés et qu'il n'existe pas de système de chauffage actuellement.**

Côté Ouest, une grande double porte-fenêtre à deux vantaux, encadrement bois, panneaux pleins en partie basse et vitrage simple, avec des verrous. Le bois est abîmé.

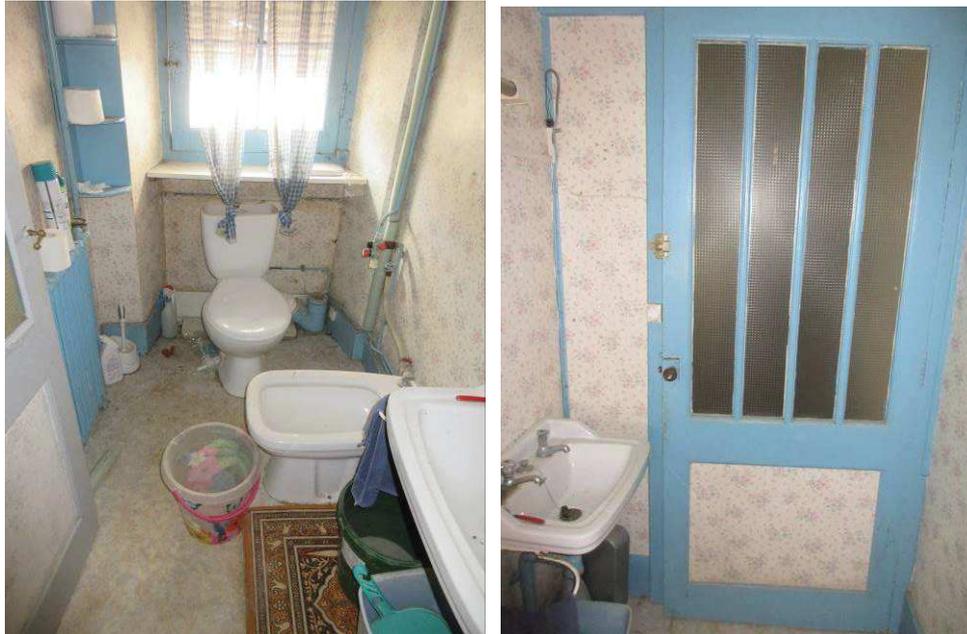
Salle d'eau :

Contre le mur Ouest, un radiateur de chauffage central, non raccordé.

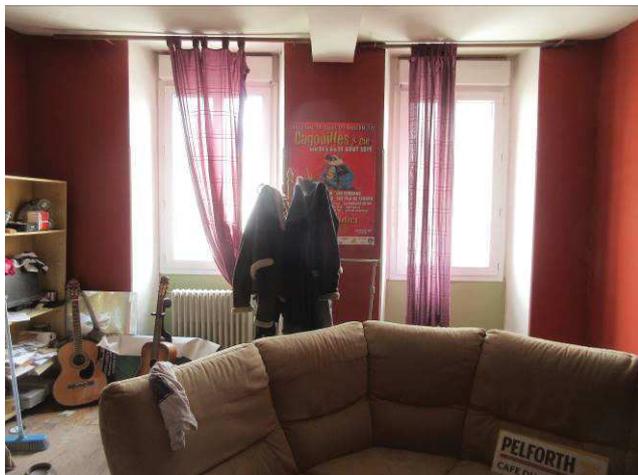
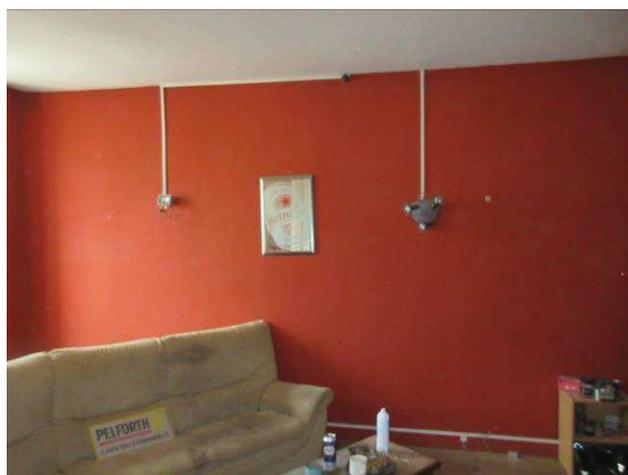
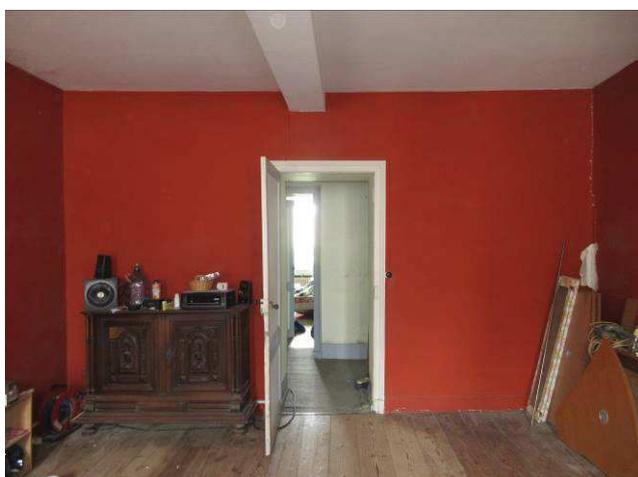
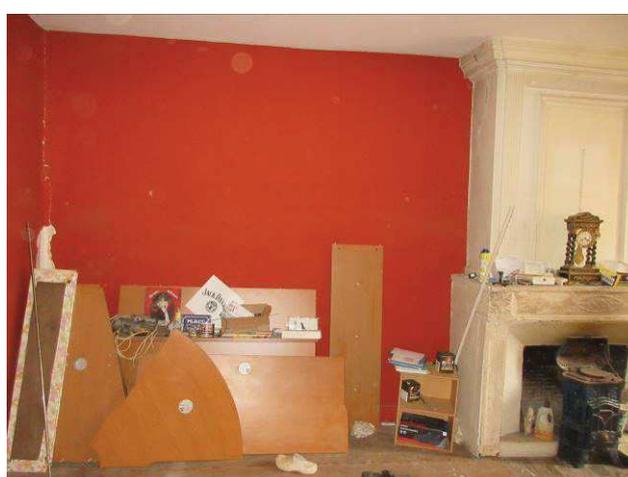
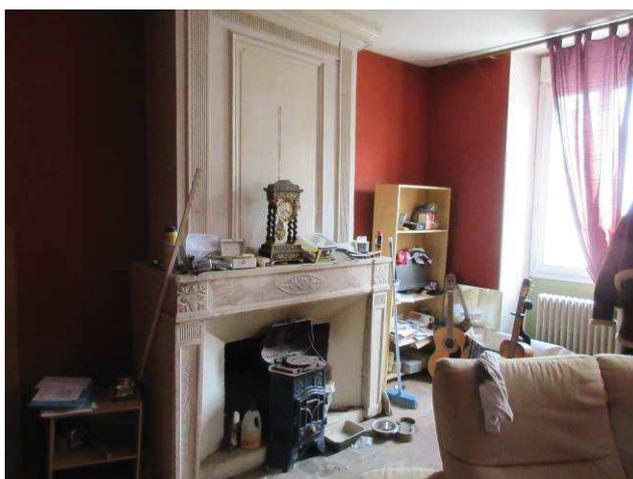
Chambre 3 :

Sol : Un plancher bois ancien, vernis défraîchi, qui présente des défauts de planéité, des taches en tous sens.

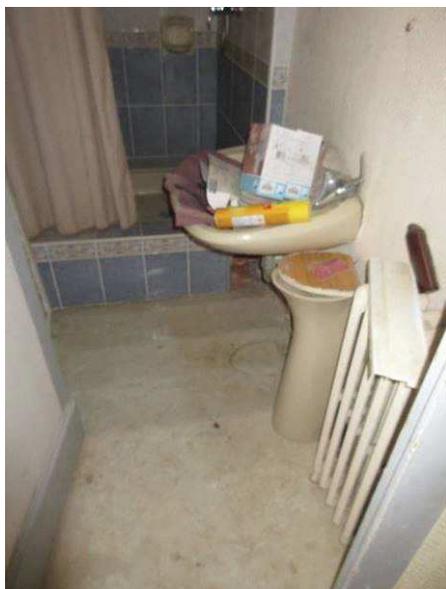
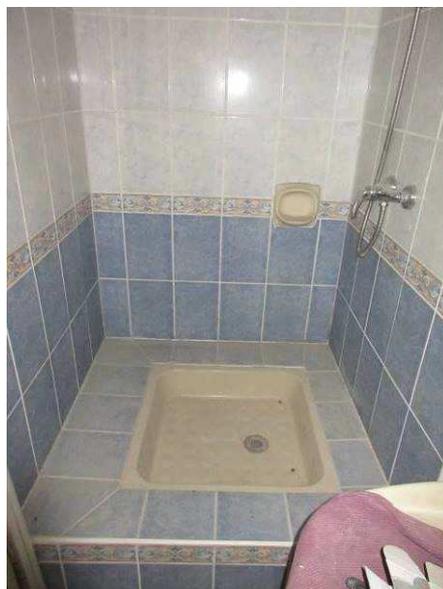
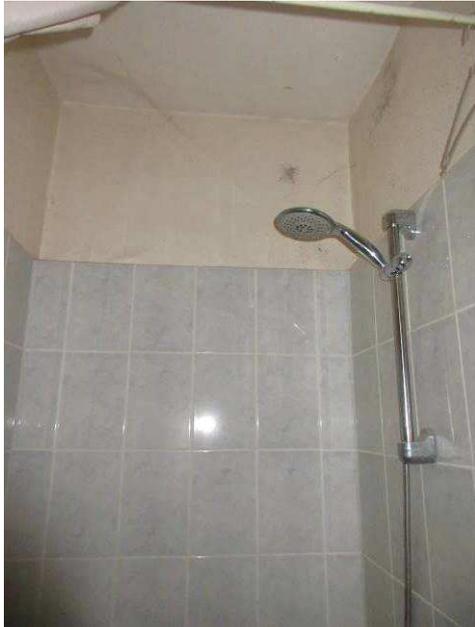
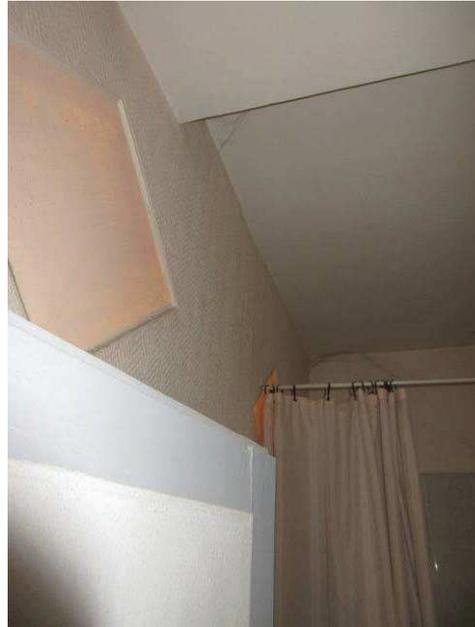
Salle d'eau :

Plafond : Une peinture défraîchie.

Sur les trois côtés de l'espace douche, des faïences bleu foncé en partie basse, un listel après deux rangs et au-dessus, des faïences rectangulaires claires, en bon état.

La robinetterie est fixée sur le mur Ouest. Fixé également sur le mur Ouest un vieux lavabo en grès émaillé couleur sable.

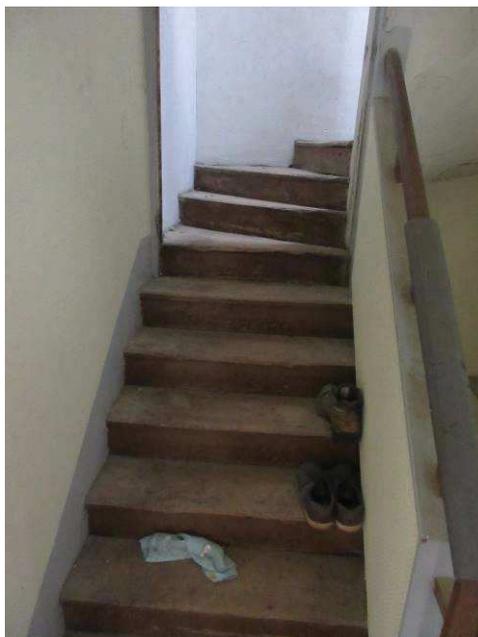
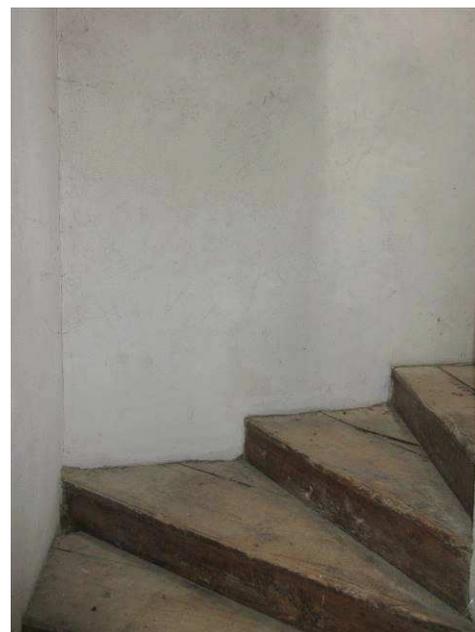
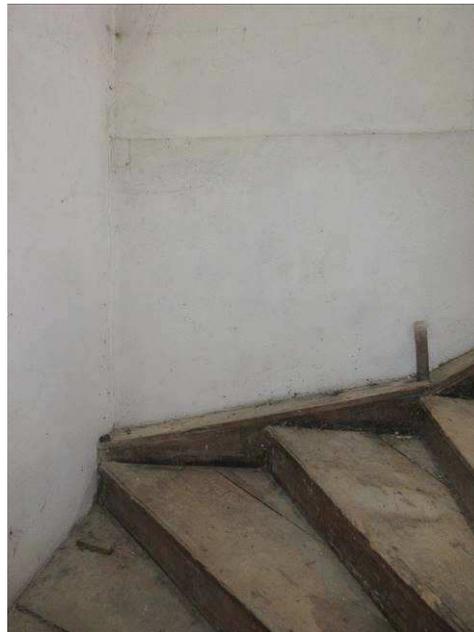
Sur la partie de la montée d'escalier qui communique avec le premier étage, sur les murs, du papier toile de verre motif chevron et sur la partie située après l'encadrement de porte, c'est un enduit béton. Cet escalier est en mauvais état.

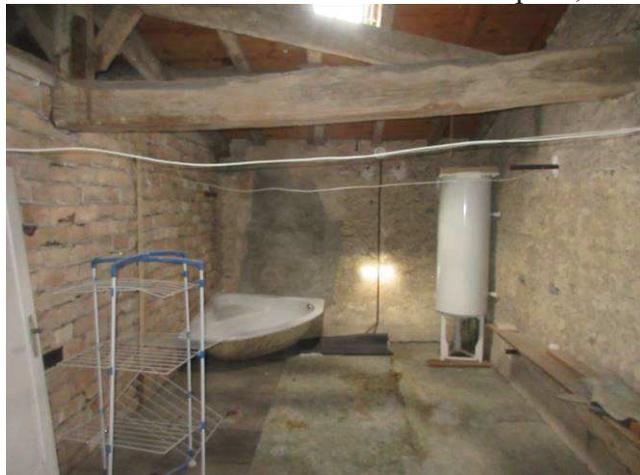
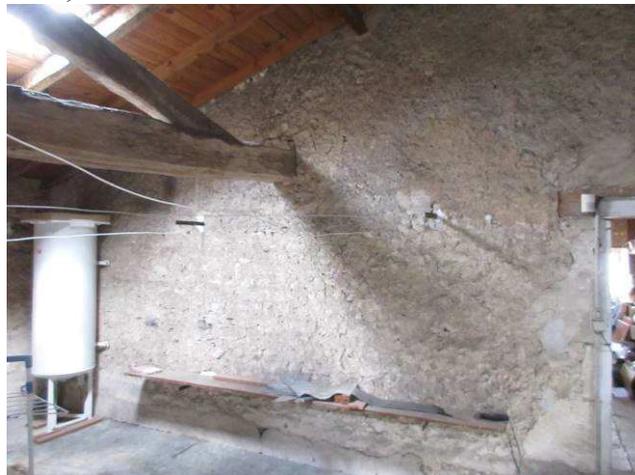
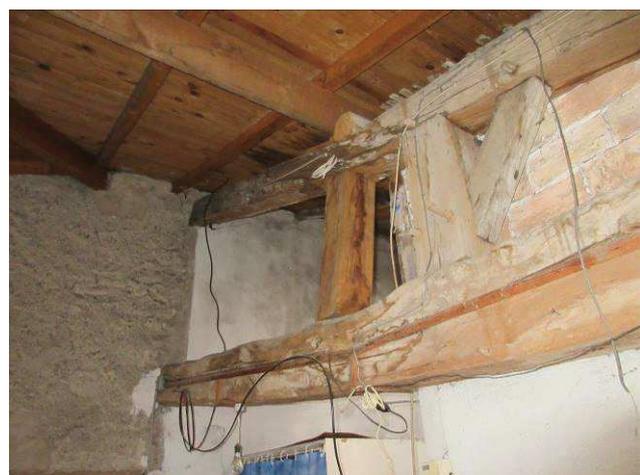
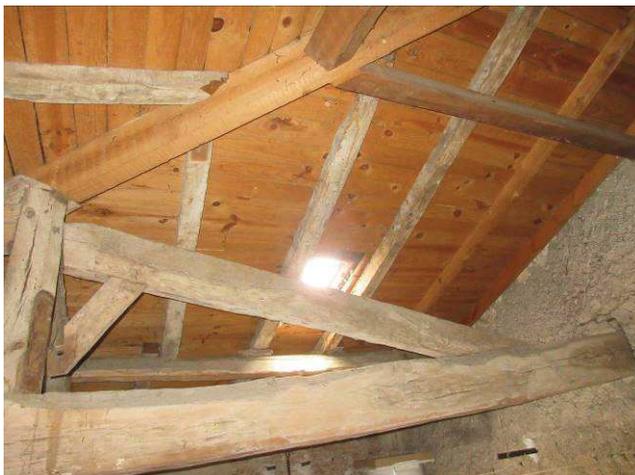
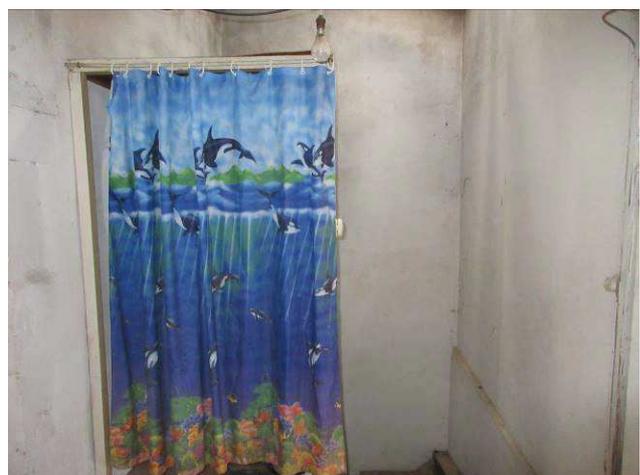
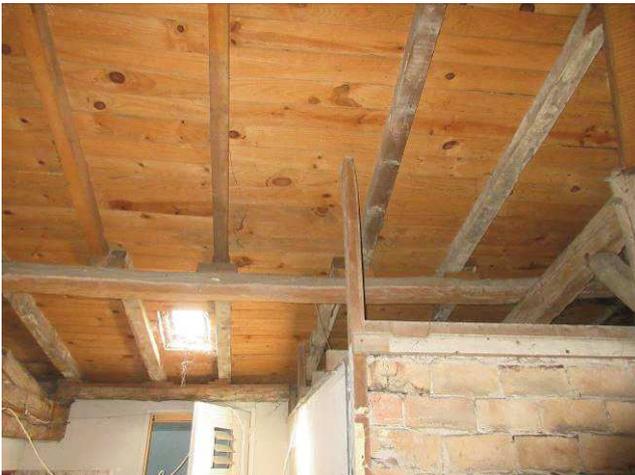
Sol : Un plancher bois ancien, qui présente des défauts de planéité et qui présente deux niveaux : sur une partie, c'est un plancher ancien et sur l'autre partie, c'est doublé d'un plancher bois.

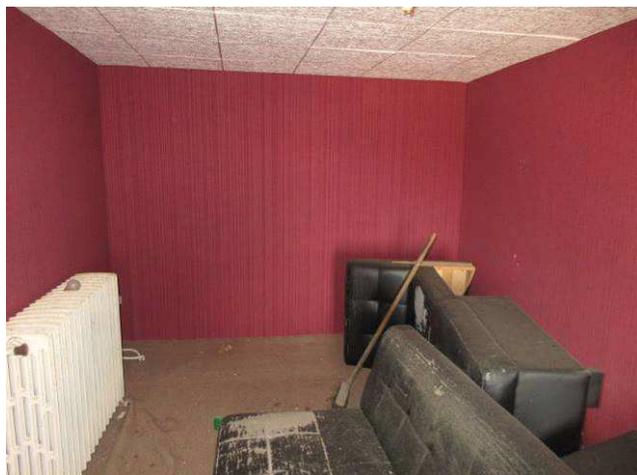
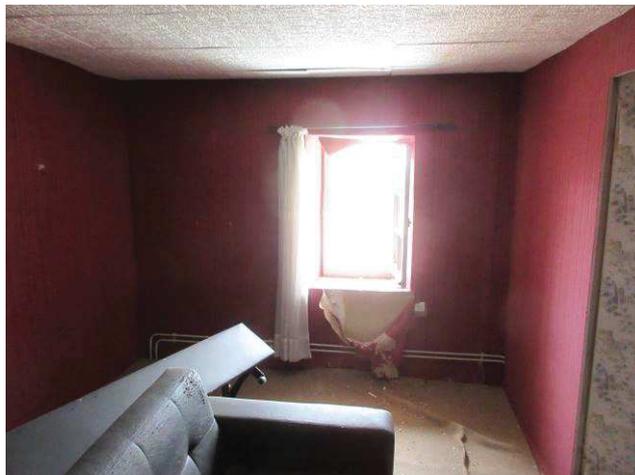
Pièce :

Une fenêtre à un vantail, encadrement bois, vitrage simple (une partie du vitrage est manquante), donne côté Ouest.

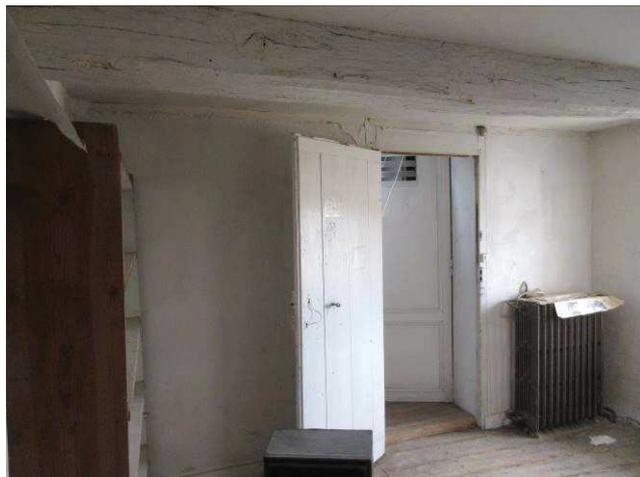
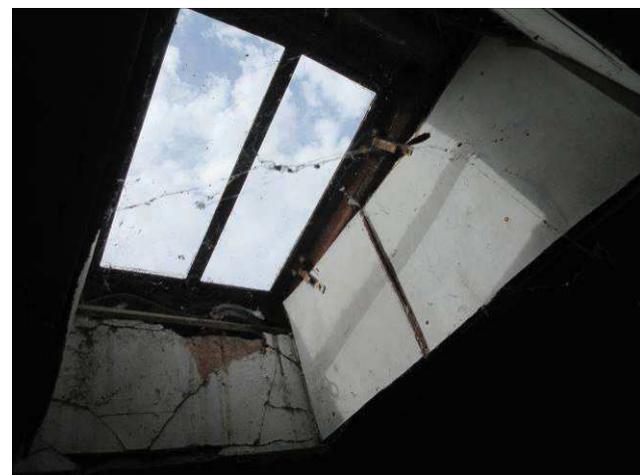
Pièce :

Sol : Un plancher bois très abîmé, ancien.

Murs : Recouverts d'un enduit plâtre et pour certains recouverts d'un papier peint, lequel est en partie tombé.

Une fenêtre à un vantail, encadrement bois, simple vitrage, donne côté Ouest. Le tout est en très mauvais état.

Plafond : Une poutre bois est visible et une peinture sur un enduit plâtre. Le tout est en très mauvais état. Un puits de jour.

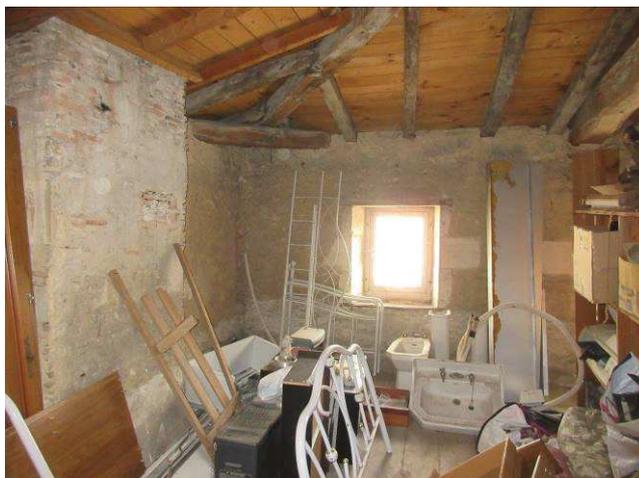
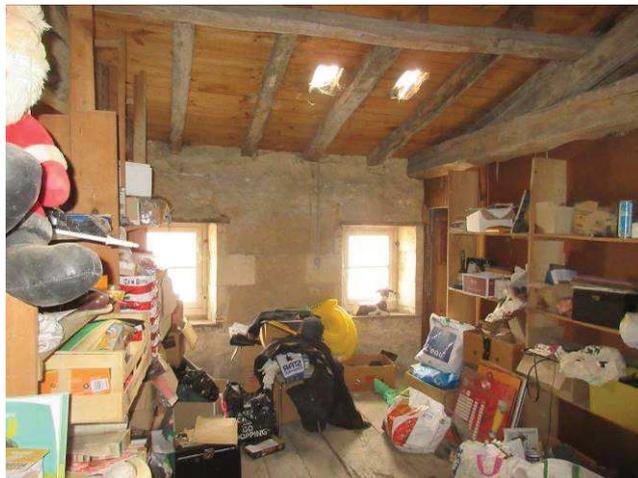
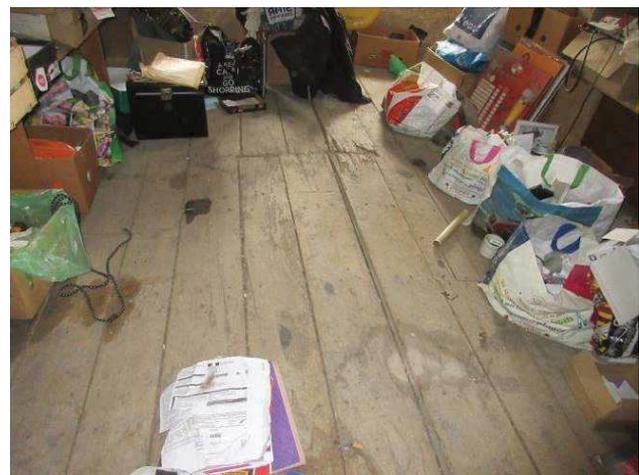
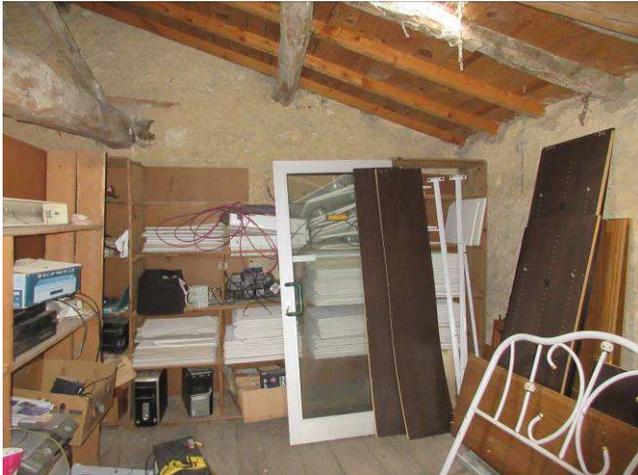
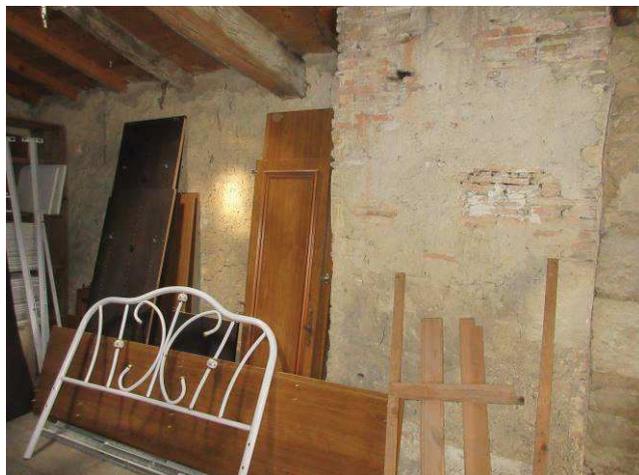
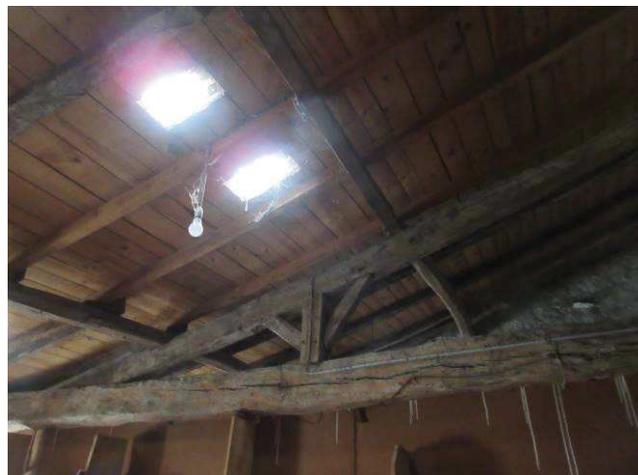
Espace de rangement :

Sol : Un plancher bois ancien, très abîmé, qui forme des vagues. Sur une partie du sol, un revêtement PVC.

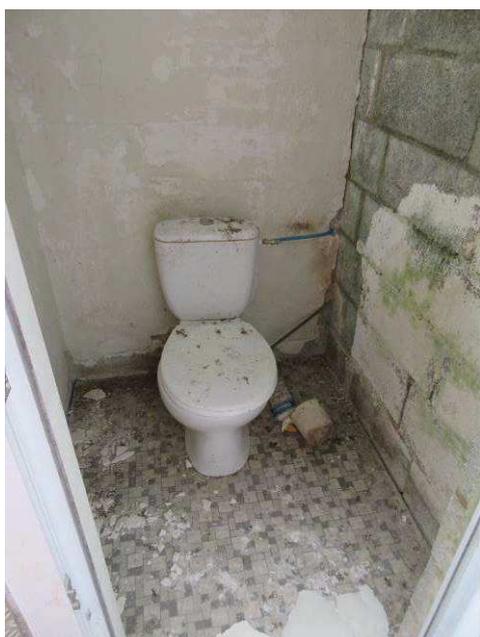
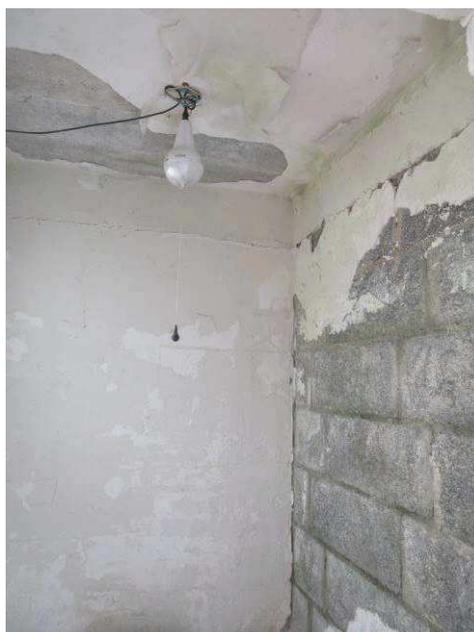
Plafond : enduit plâtre dégradé, sur du béton.

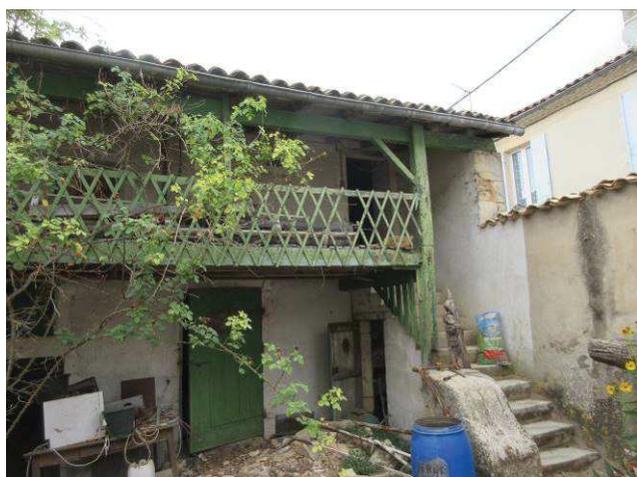
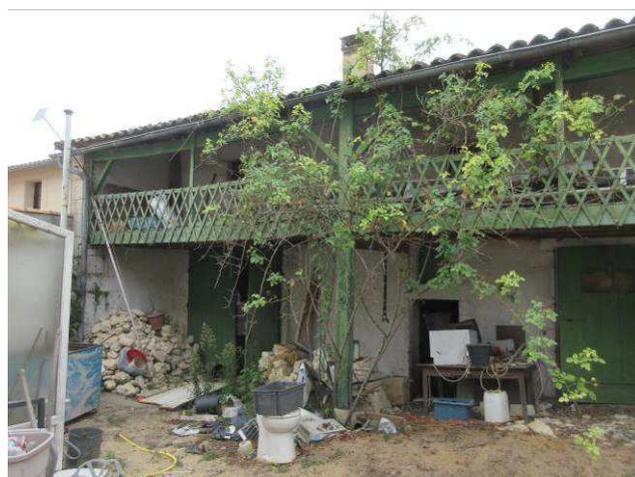
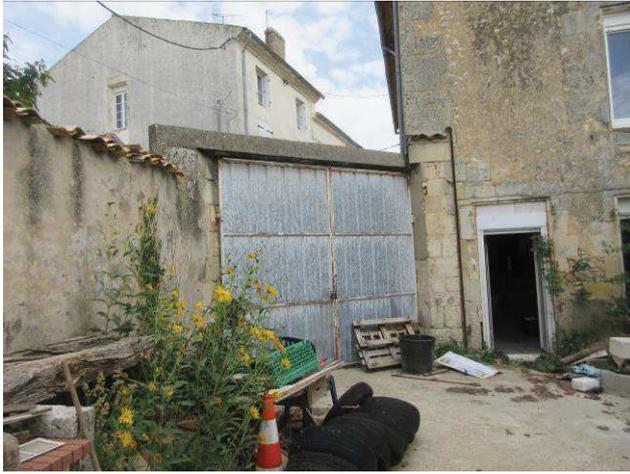
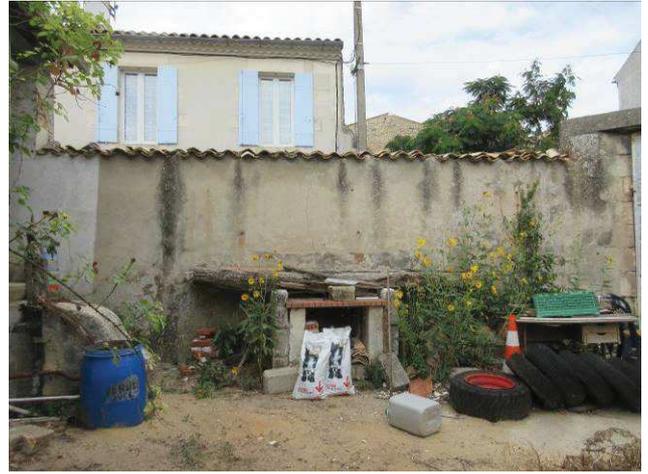
Cour fermée :

Celle-ci est en béton.

On y entre par le côté Nord-Est par une double porte avec un bardage en métal galvanisé, sur une armature en fer carré.

Côté Nord, la propriété est fermée par un mur d'enceinte en moellons et d'enduit, couvert de tuiles tige de botte.

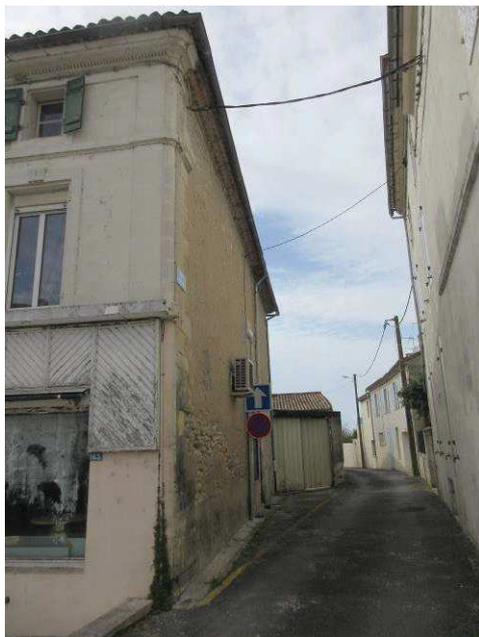
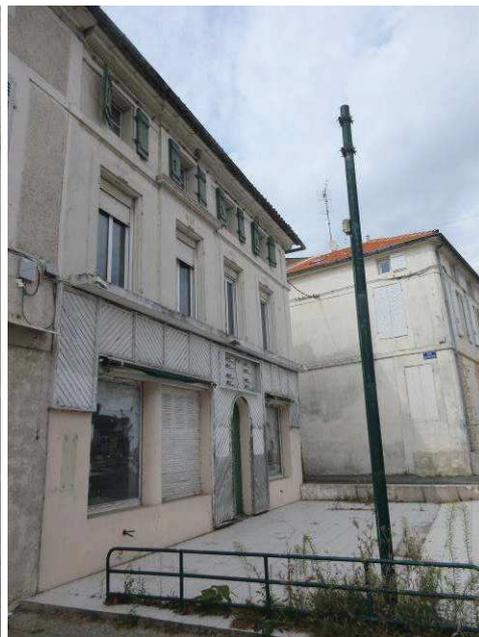
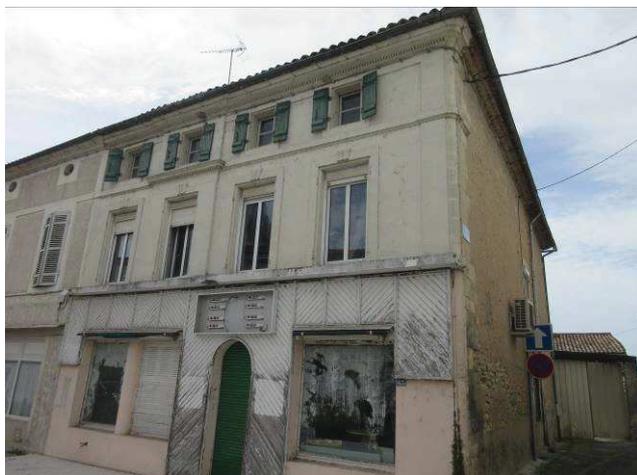
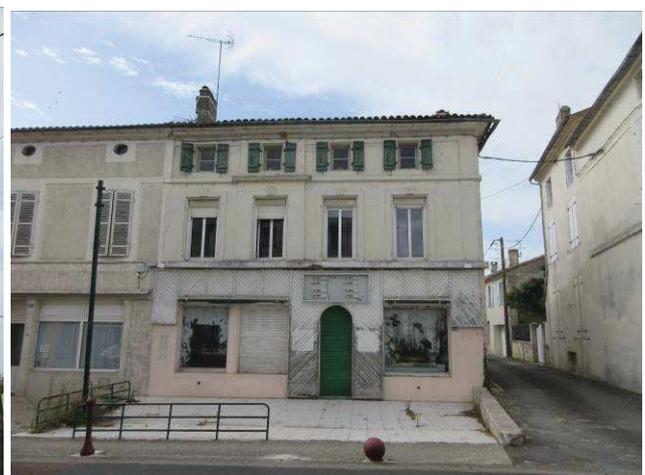
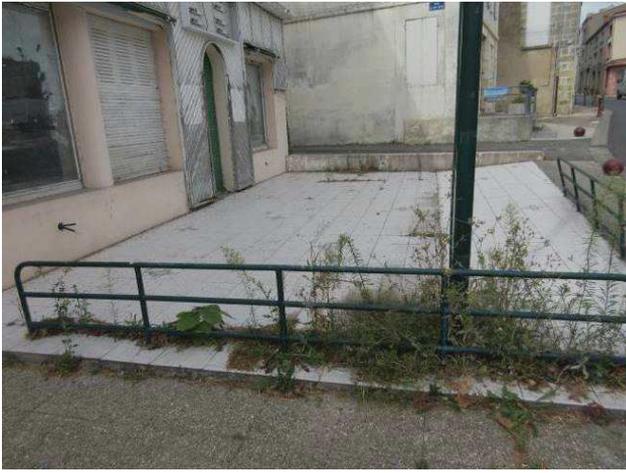
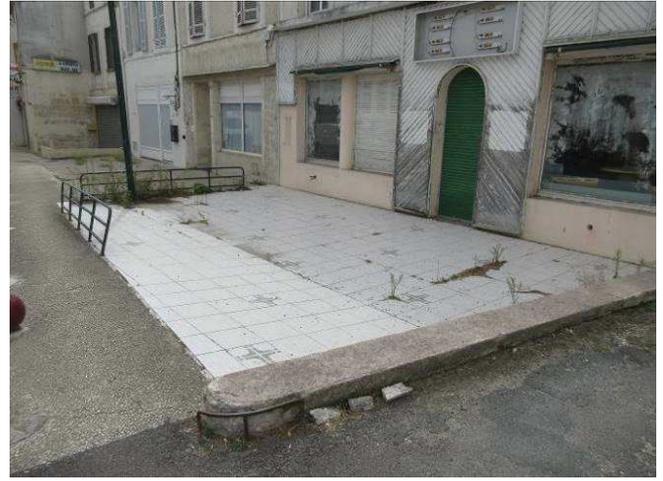
Les extérieurs :

A l'avant de ce qui était l'ancienne pharmacie, il existe un lambrissage bois très abîmé pour partie.

Devant l'ancienne pharmacie, c'est carrelé jusqu'à la voie publique.

A l'arrière, sur l'immeuble, un enduit ancien et dégradé. Présence d'une marquise.

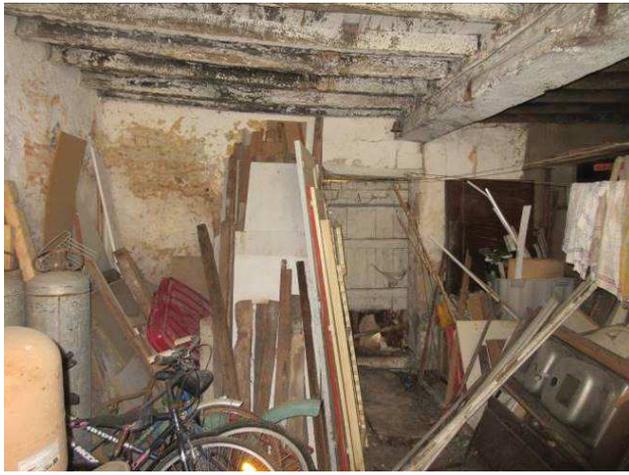
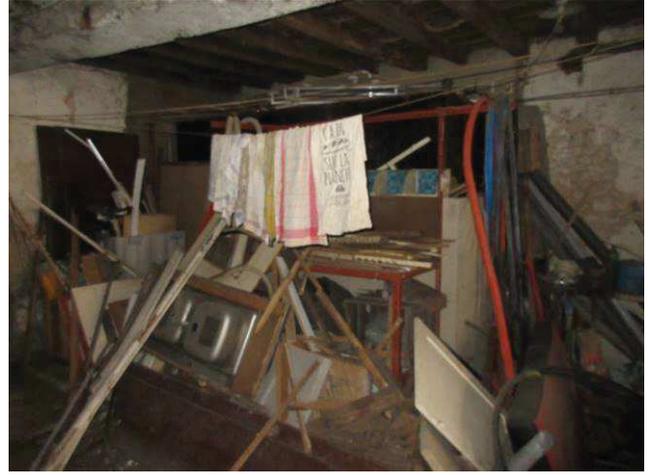
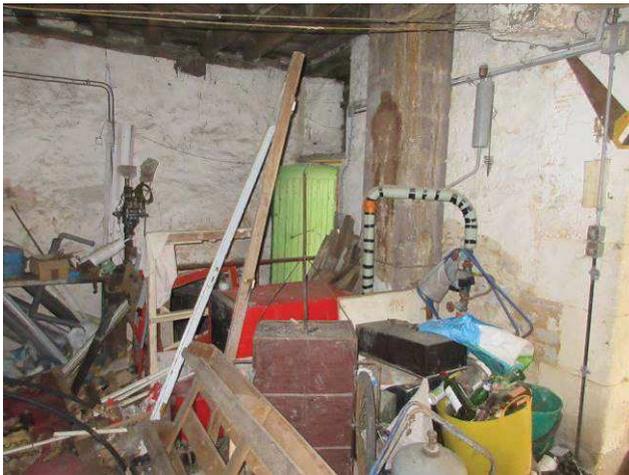
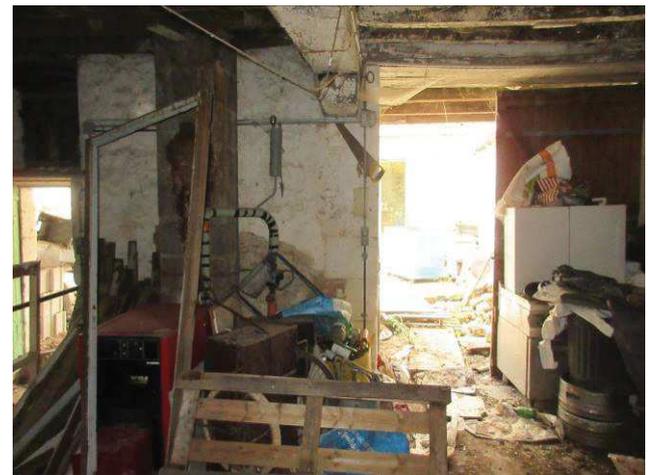
Chai :

Plafond : C'est un plancher bois mais qui est très ancien et qui présente un enduit à la chaux qui est en grande partie écaillé, une poutre centrale bois, sur laquelle viennent s'appuyer les solives et le plancher du dessus.

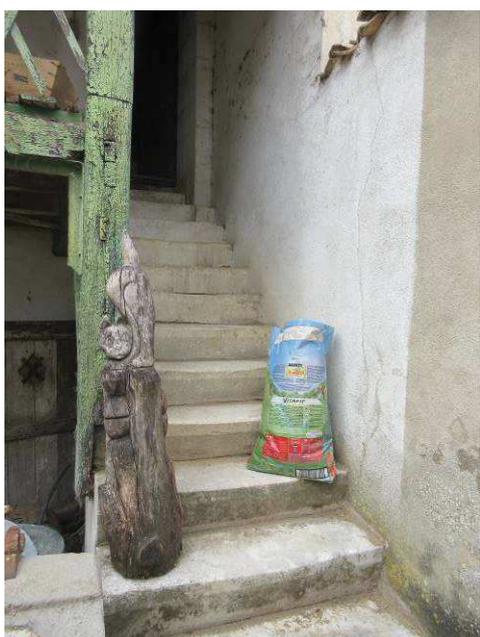
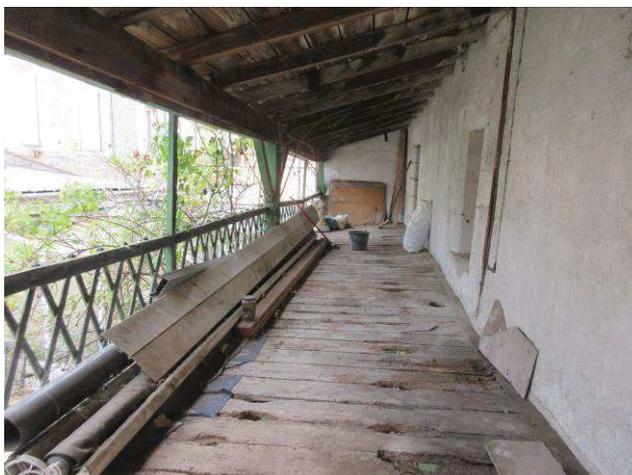
Cet escalier donne sur un avant-toit couvert. Le plancher est en très mauvais état et perforé de toute part. Présence d'une rambarde en mauvais état, qui donne sur la cour intérieure.

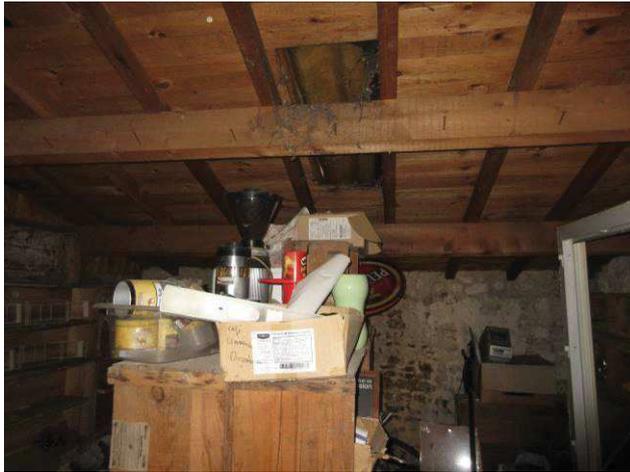
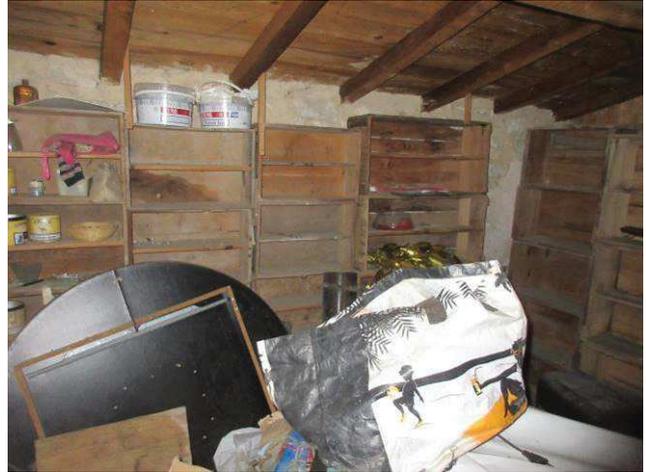
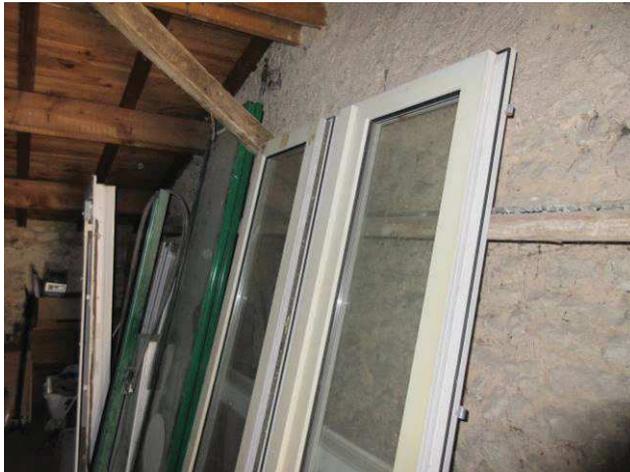
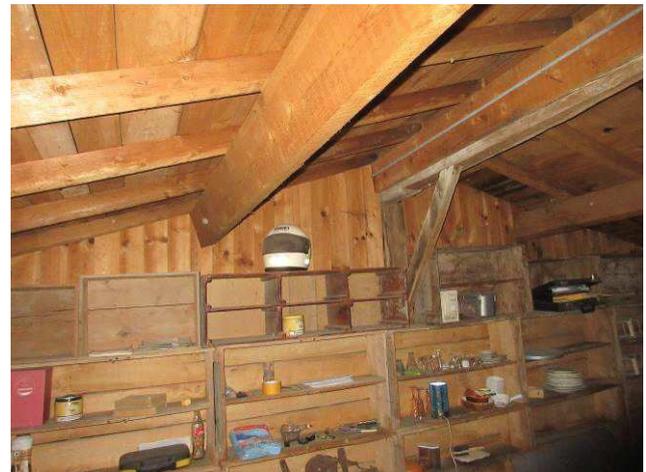
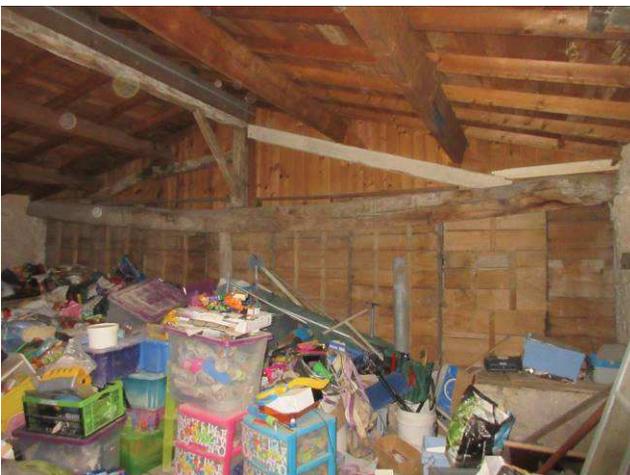
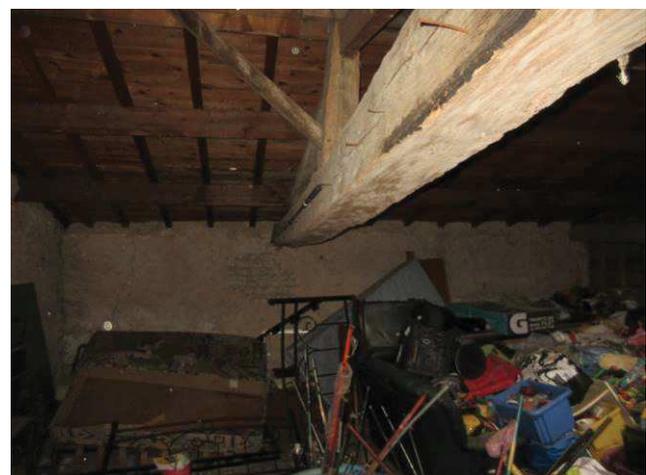
Pièce à usage de rangement :

Dans la deuxième partie de la pièce, également un plancher bois mais très abîmé, perforé par endroits.

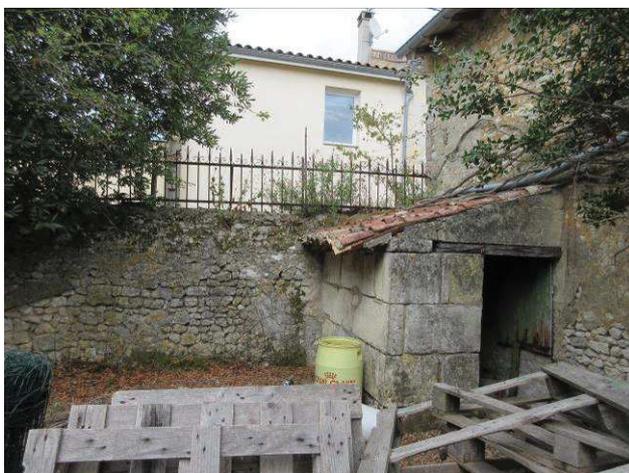
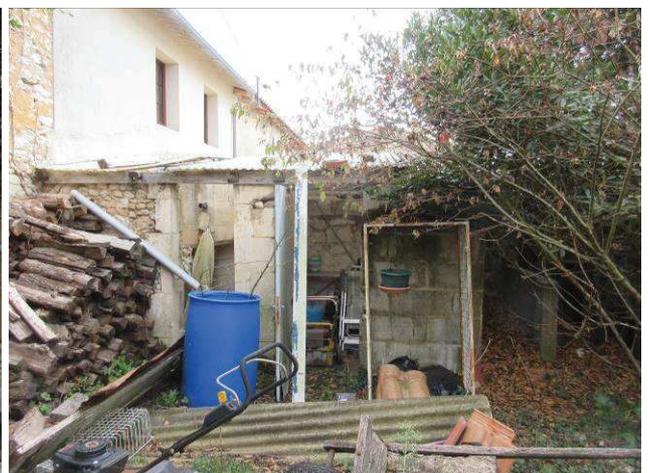
Ainsi que cela a été indiqué, dans le chai, il existe une porte au fond qui donne accès à un jardin qui va jusqu'au bout du terrain.

Dans ce jardin, il reste d'anciens murs bahut, couverts de chapeaux en pierre.

Avant ces murs bahuts en pierres, un puits d'une profondeur de 20 mètres selon déclarations du propriétaire, alimenté en eau la plupart du temps.

Contre le mur Ouest du chai, deux anciens parcs à cochons en pierres. Également, un ancien cagibi, en pierres, dans l'angle Nord-Est du jardin.

Le mur Nord qui ferme le jardin est en moellons et enduit, surmonté d'une grille et traverses en fer forgé, séparatif avec un grand jardin arboré.

Des bordures en béton délimitent des allées et de chaque côté de celles-ci, des arbres fruitiers et autres essences d'arbres.
