Je Maître MORIN Stéphane, Huissier de justice associé près la Cour d'Appel de POITIERS, membre de la SELARL MORIN RENARD, y demeurant 15-17, Faubourg Taillebourg 17412 SAINT JEAN D'ANGELY soussigné,

Me suis rendu sis 16 Route de Montpensé 17100 FONTCOUVERTE

Il s'agit d'une maison ancienne en cours de rénovation.

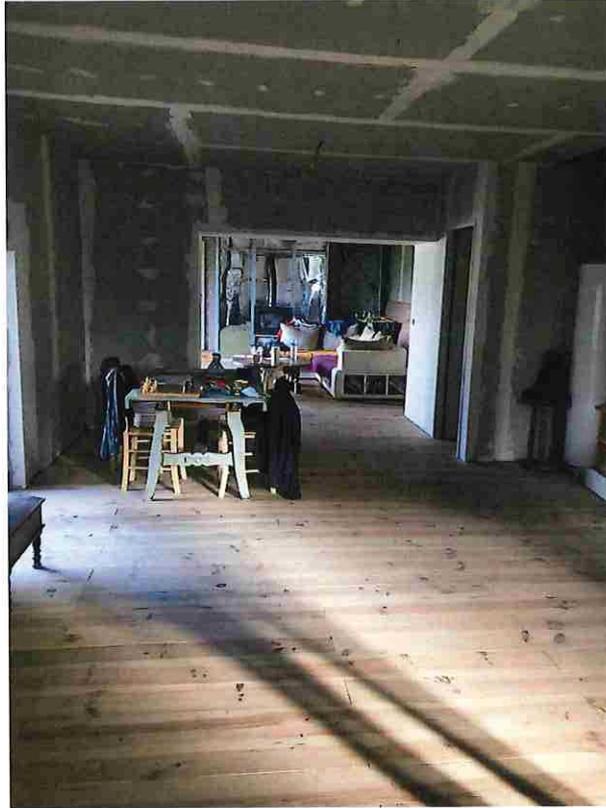
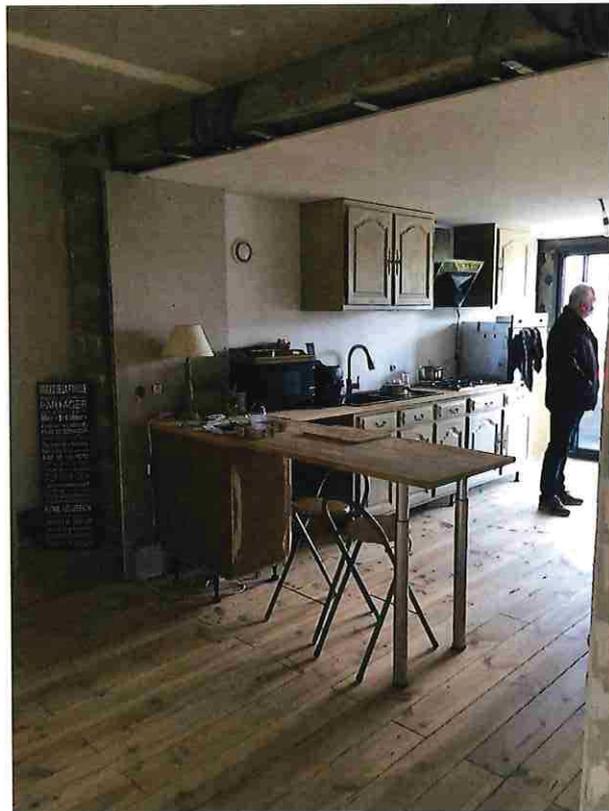
LA PIECE PRINCIPALE

Il s'agit d'une très grande pièce avec à gauche, la partie cuisine.

Murs et plafond
Un placoplâtre brut.

Je constate que la pose du placoplâtre n'est pas terminée.

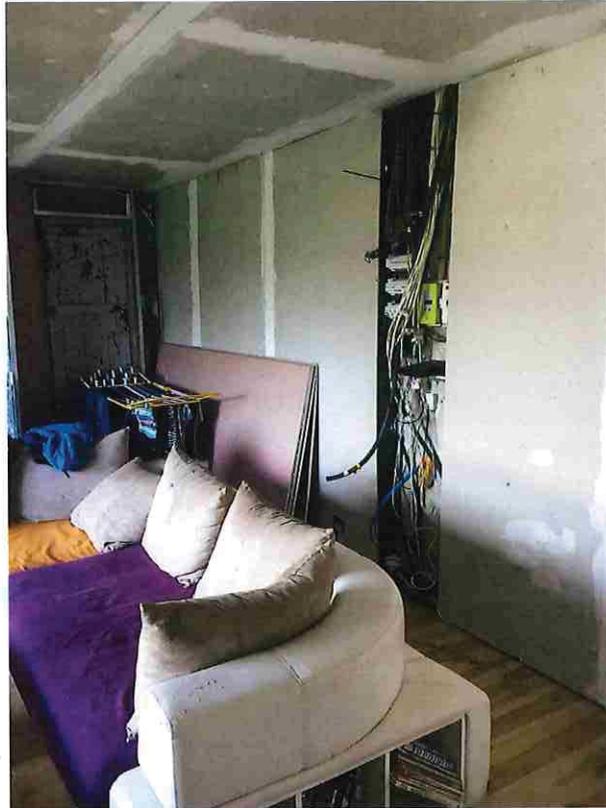
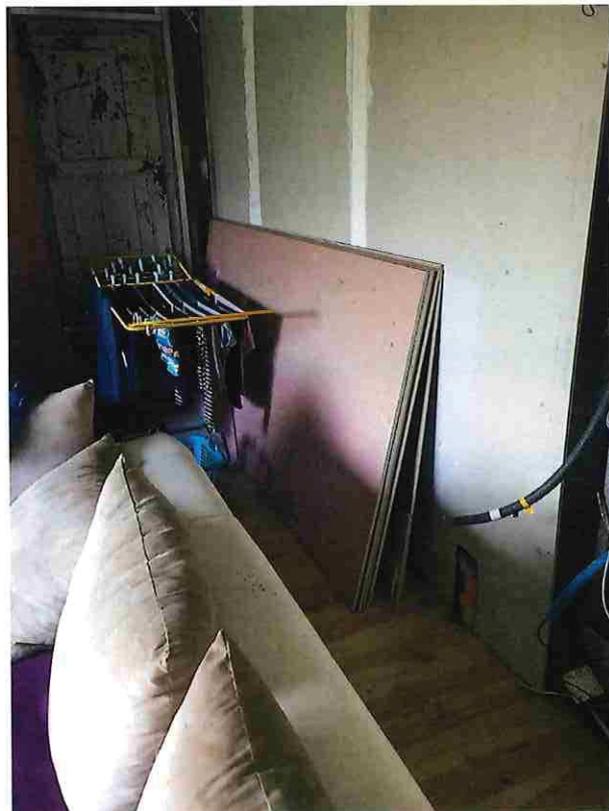
Plafond et murs
Un placoplâtre brut.

Sur le mur comprenant l'insert, je constate que l'habillage autour de ce dernier n'a pas été effectué.

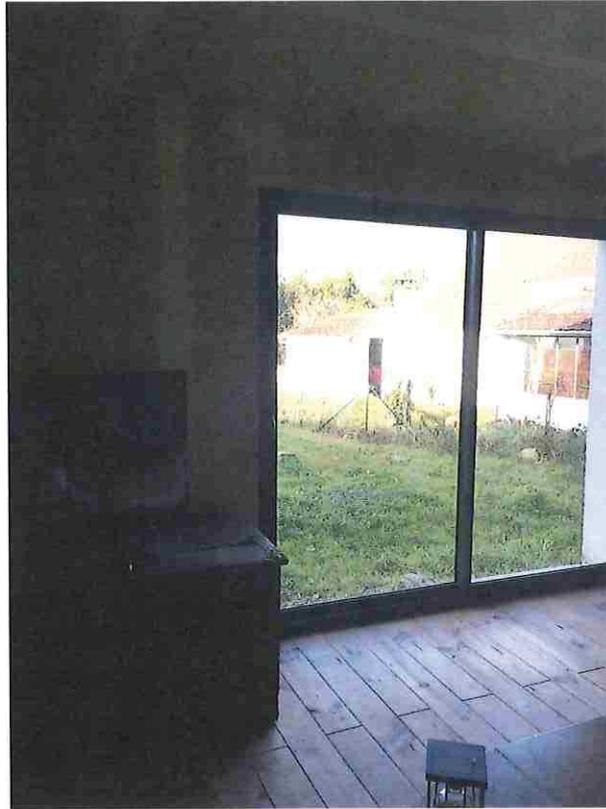
Un parquet en pin. Je constate l'absence de plinthe.

Une baie vitrée sur la gauche donnant sur le jardin.

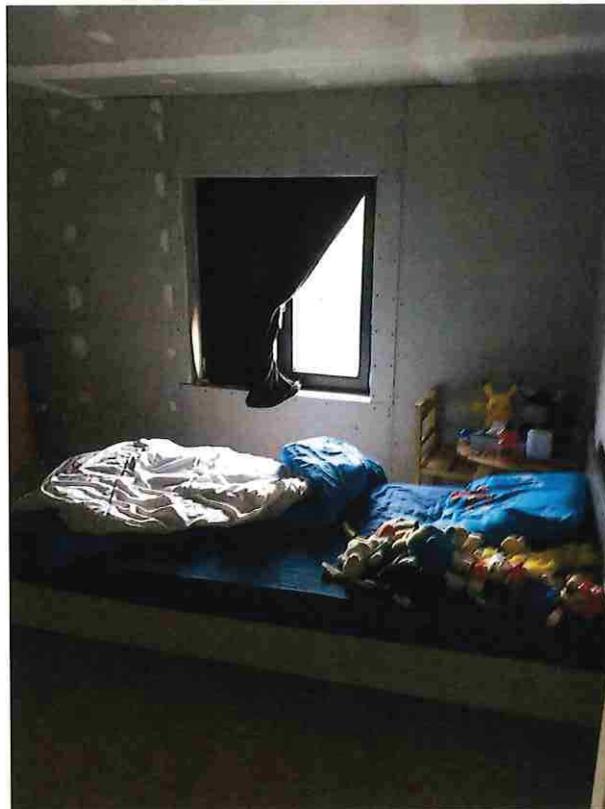
Je constate l'absence de radiateur.

Une fenêtre en aluminium double vitrage.
