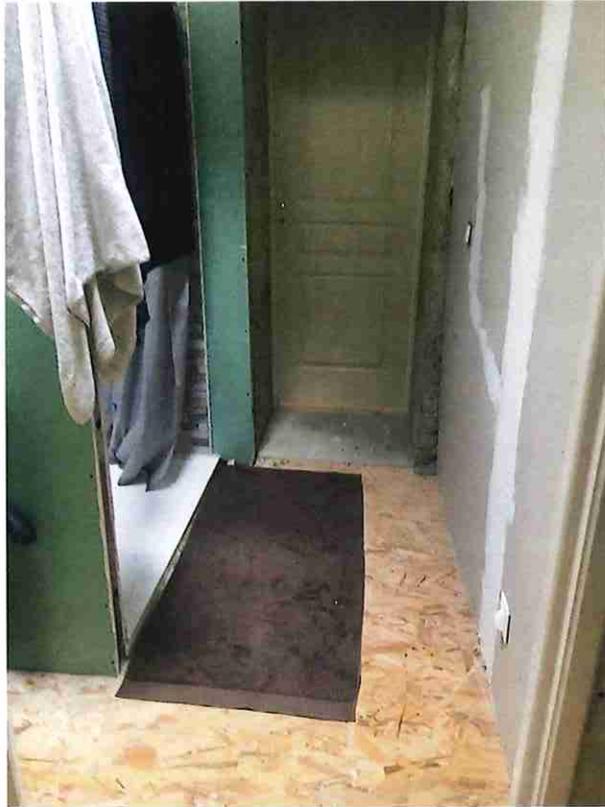
Un placoplâtre hydrofugé brut. En partie haute, je constate l'absence de placoplâtre laissant apparaître l'isolant.

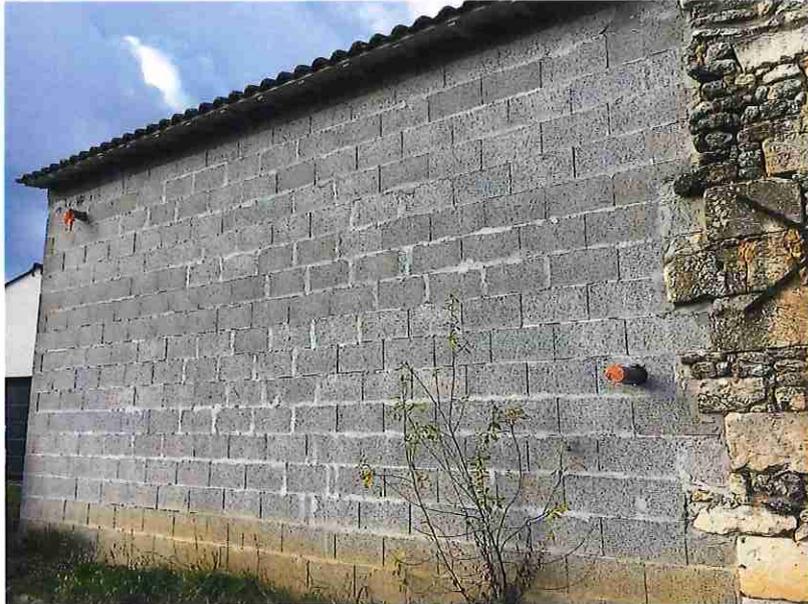
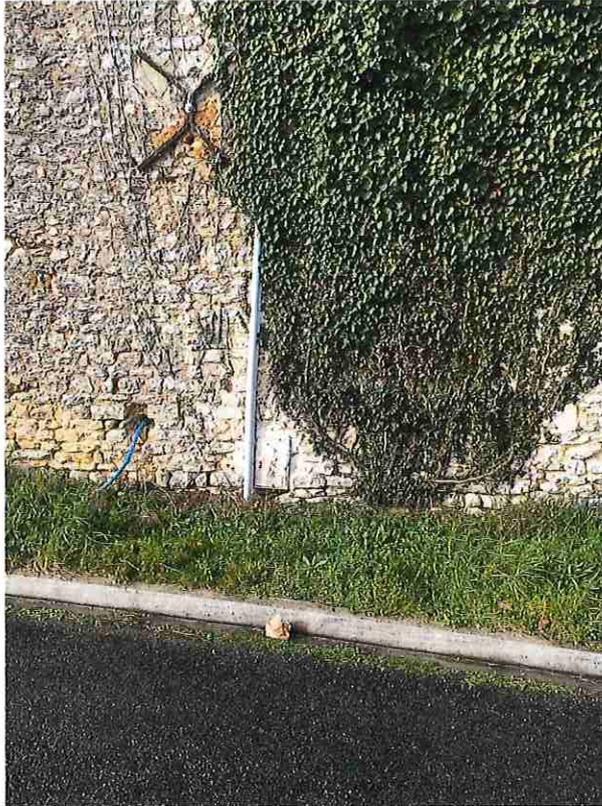
Sur les parties les plus anciennes, je constate la présence de nombreux tire-forts.

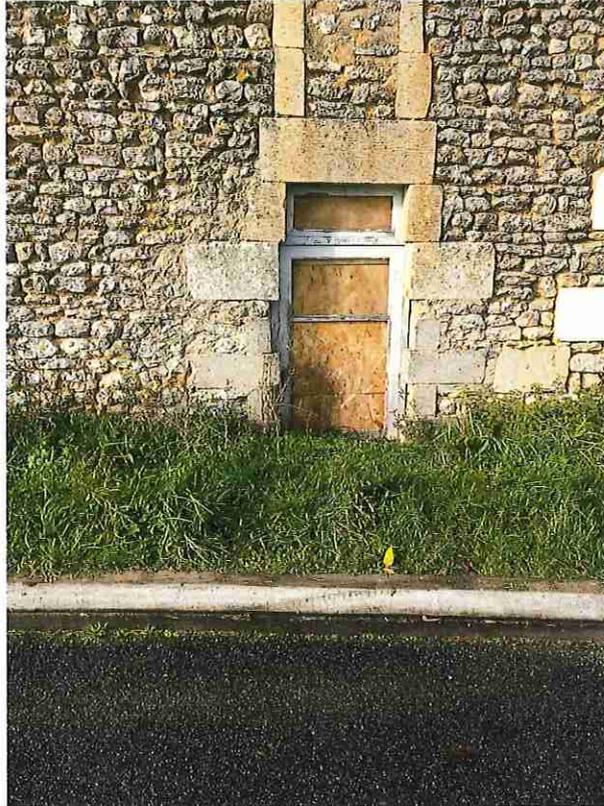
Le mur donnant sur la partie salon comprend plusieurs tire-forts. Il a été surélevé avec de la pierre de taille un peu plus récente.

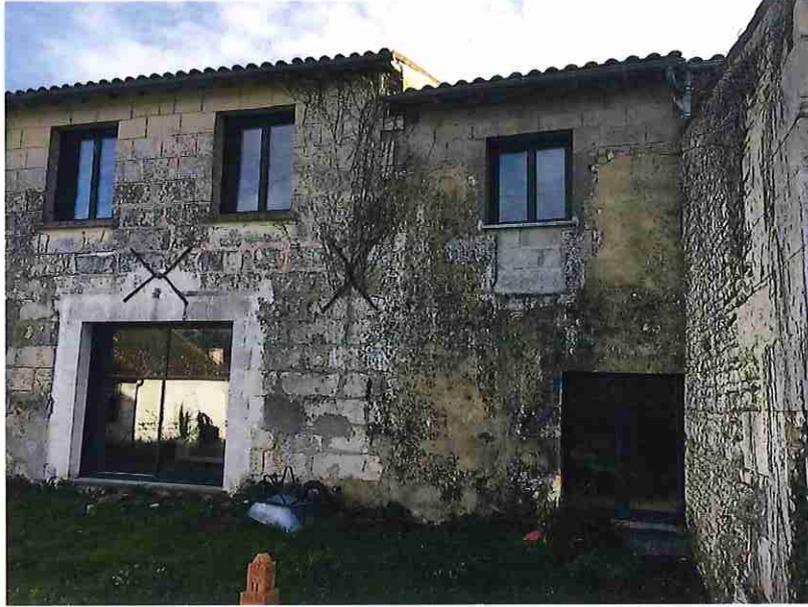
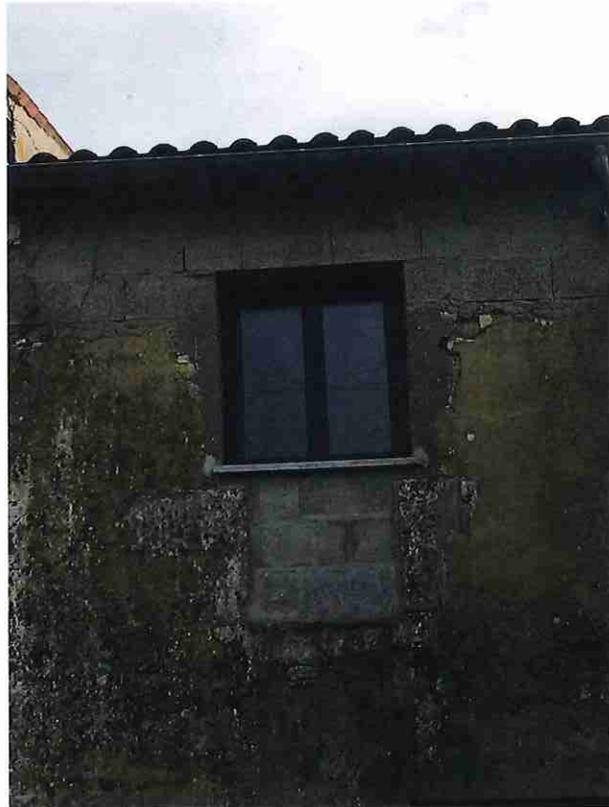
Me dirigeant vers la gauche, les murs de la façade arrière, sont en pierre apparente avec une zone en parpaing au niveau de la chambre n°3.

Je constate l'absence de volets au niveau de toutes les ouvertures.

Je constate également la présence de nombreux tire-forts.

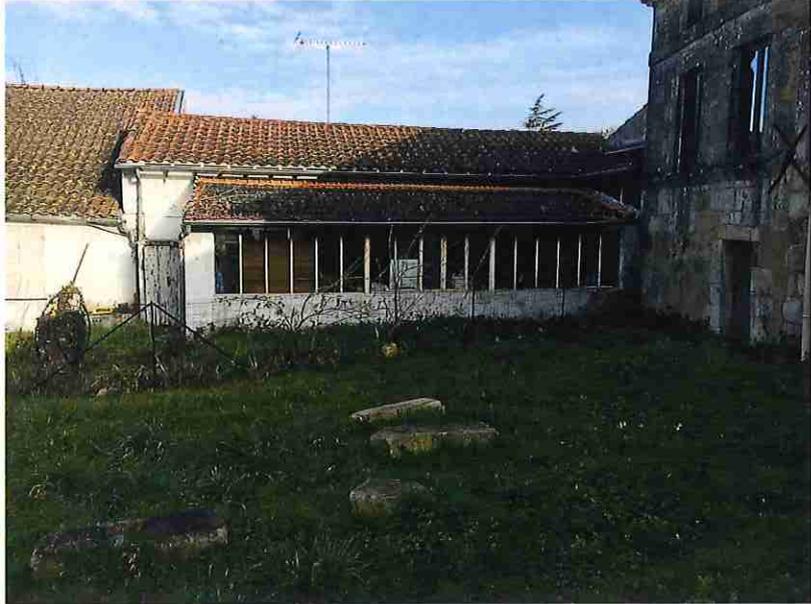
Je constate la présence des tampons de l'assainissement ainsi que des pierres de taille imposantes.
