## PROCES VERBAL DE DESCRIPTION

**L'AN DEUX MILLE SEIZE ET LE SIX JUILLET  
à 10 HEURES 30 MINUTES**

Je vous requiers à l'effet de dresser un Procès Verbal de Description d'un immeuble situé 3 Place du Vieux Puits - Lieudit Bois Rond à LES EDUTS (17510) et propriété ~~de~~

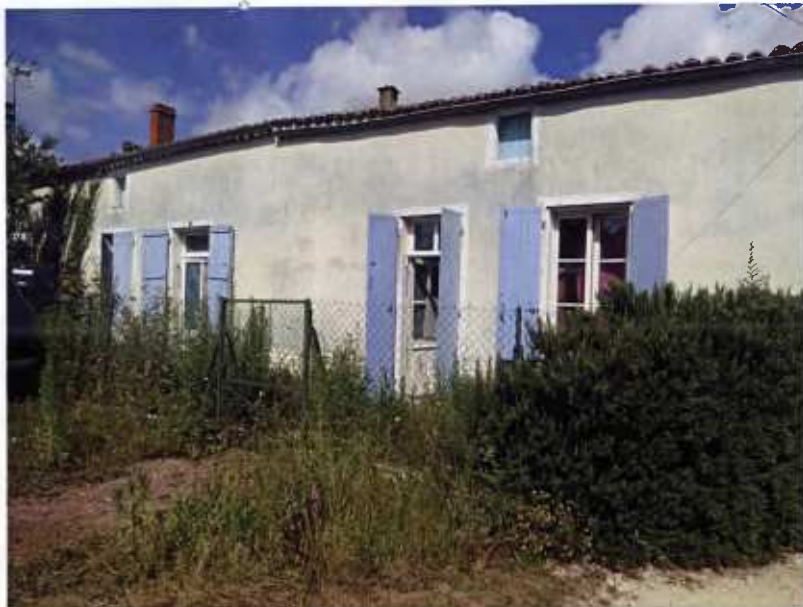
La façade principale est recouverte d'un enduit en état d'usage.

Les ouvertures sont équipées de volets en bois peints en bleu ciel.

Sur le devant, je constate la présence d'une petite cour. Le tout est clos par un grillage sur piquets en métal et d'un portillon en métal.

En partie haute, je constate la présence de petites ouvertures donnant sur le grenier.

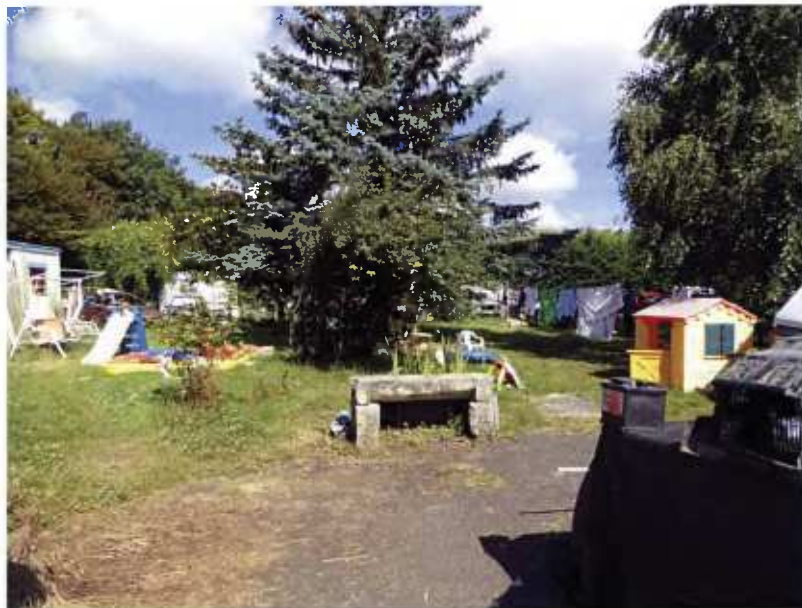
Sur l'arrière de la maison, il existe un grand jardin.

Une partie est goudronnée, ensuite, on retrouve toute une partie enherbée.

Ce jardin est arboré. Je constate la présence d'un banc en pierre.

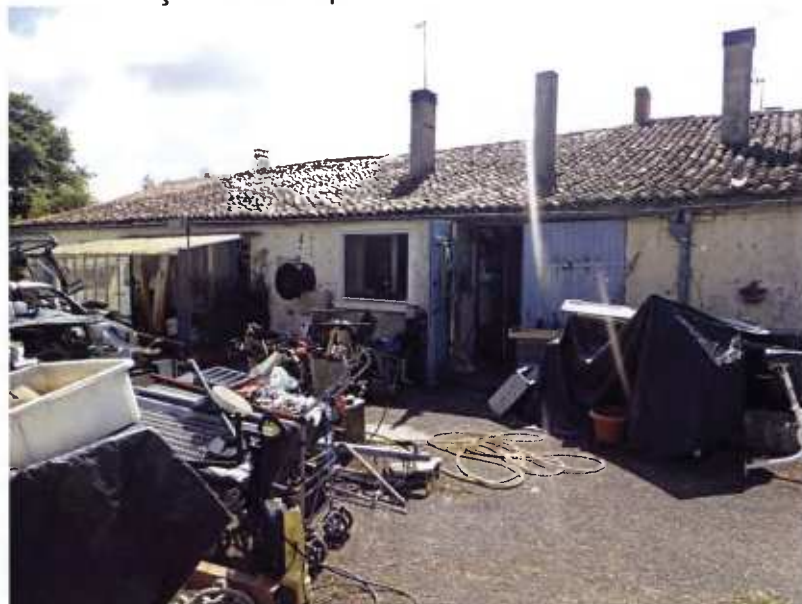
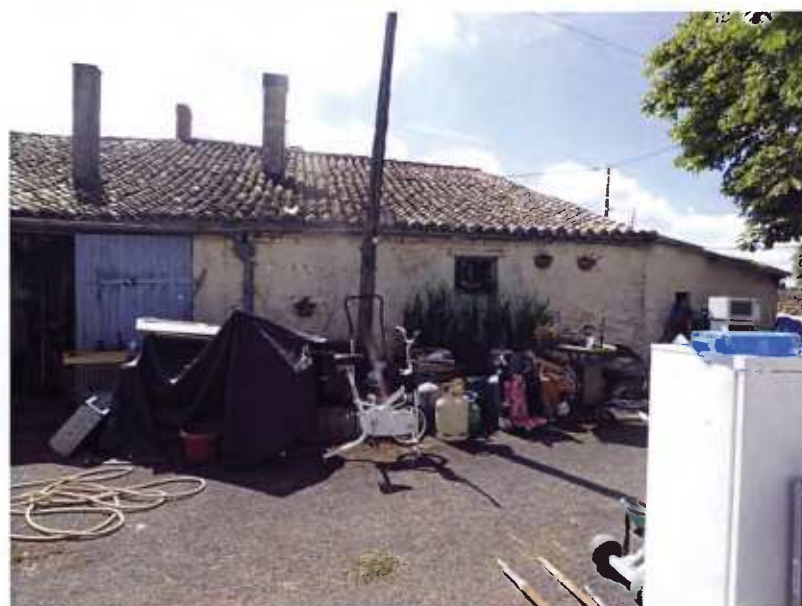
A droite, le mur de façade est en pierres recouvertes d'un enduit ancien.

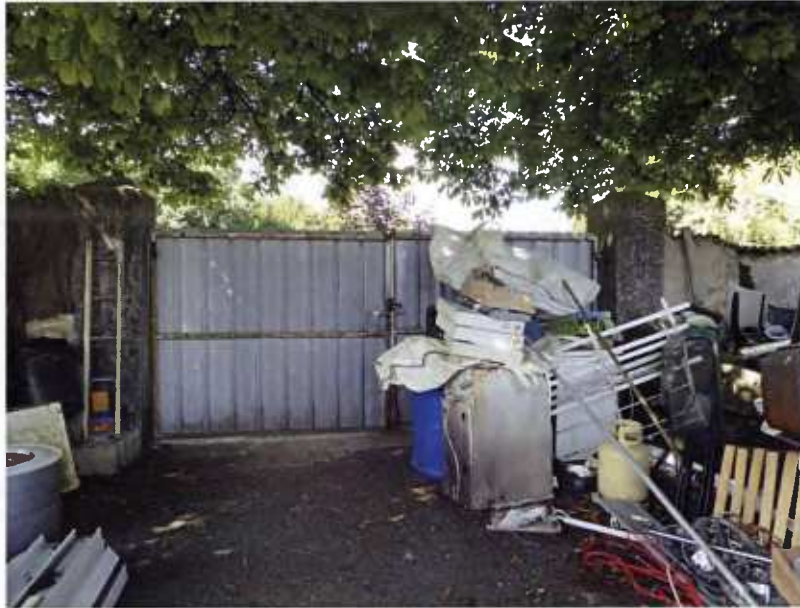
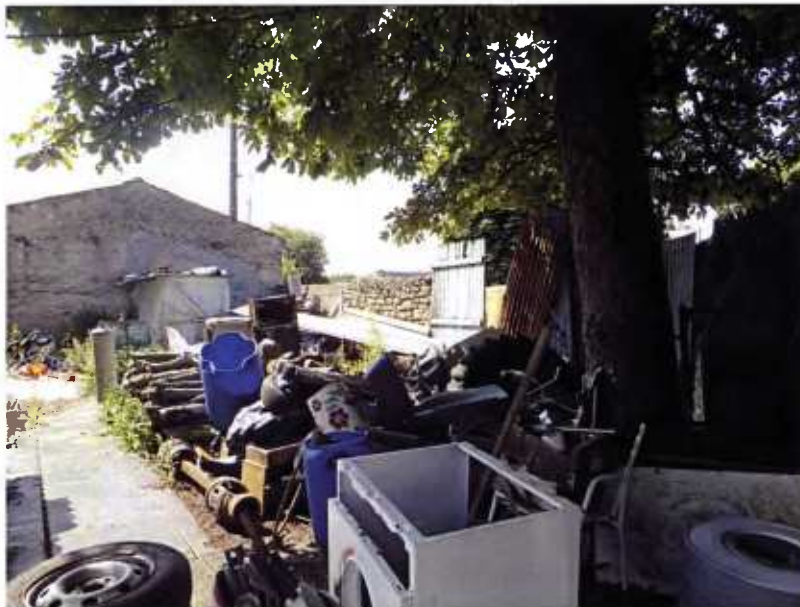
A gauche, je constate la présence d'un mur en pierre puis de parpaings ainsi qu'un grand portail en fer.

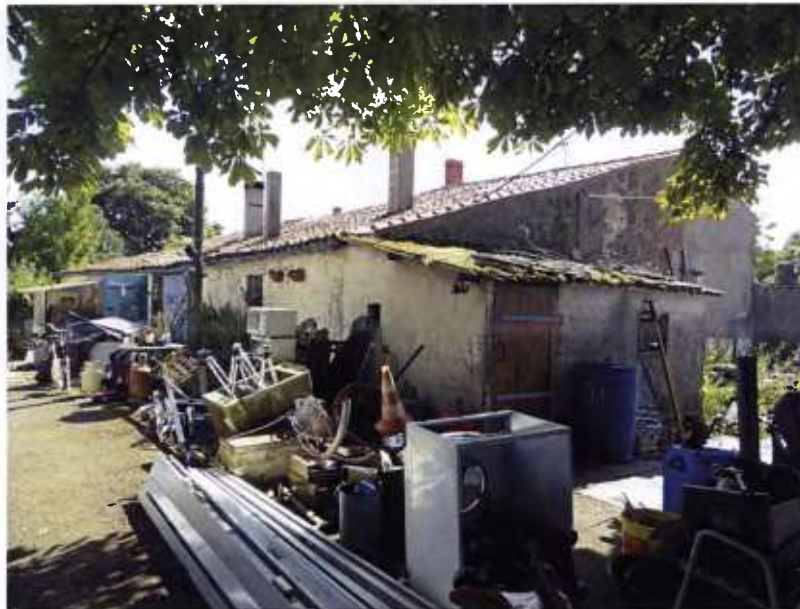
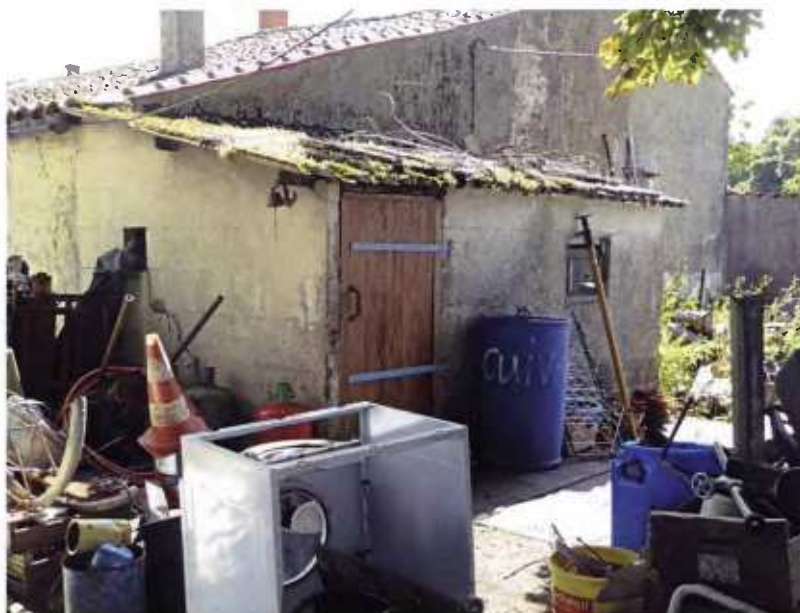
### LE CABANON

Le sol est en béton.

Les murs sont en parpaing.

L'ensemble est recouvert d'éverites.

Il est fermé par une porte en bois.

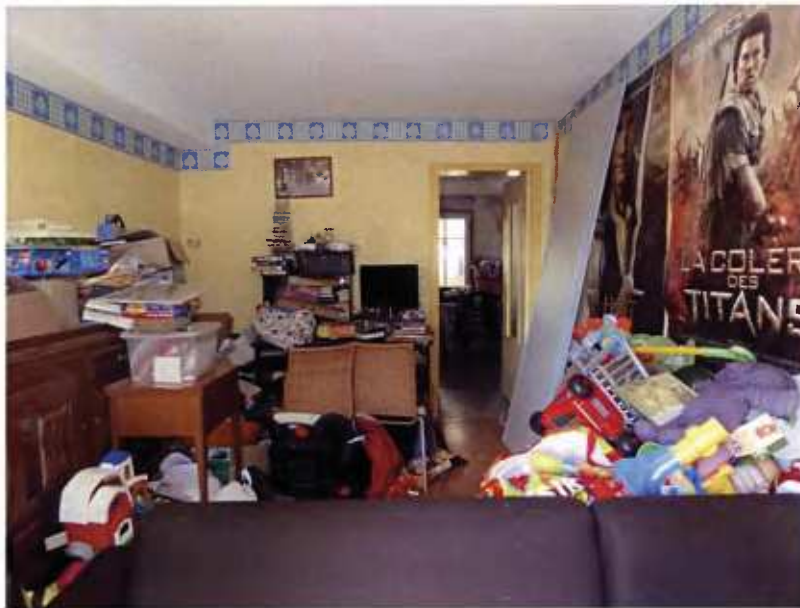
## LE SEJOUR

Le sol est recouvert d'un linoléum imitation parquet avec des plinthes en bois peintes en jaune.

Les murs porteurs sont en pierres et les cloisons sont en briques. Ils sont recouverts d'une tapisserie jaune avec une frise bleue en partie haute.

Le plafond est en briques peintes en blanc.

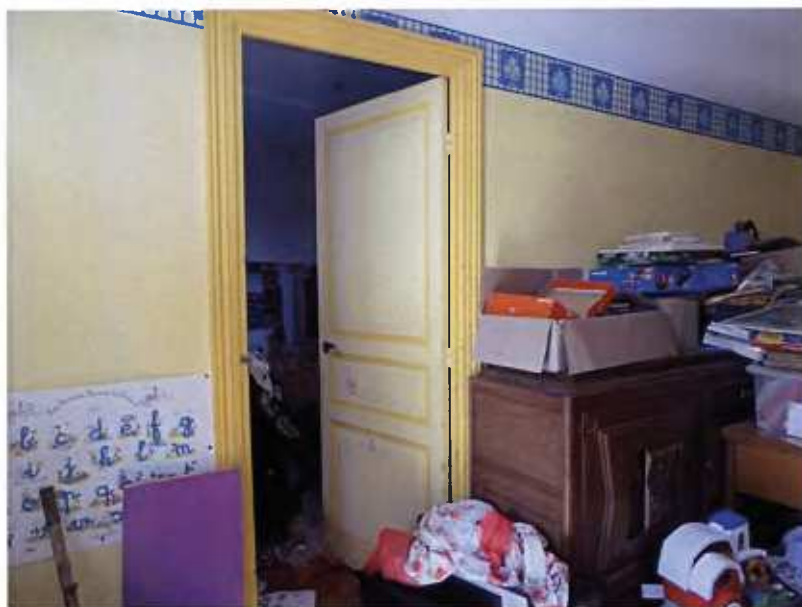
Par une porte située à gauche, on accède à une chambre.

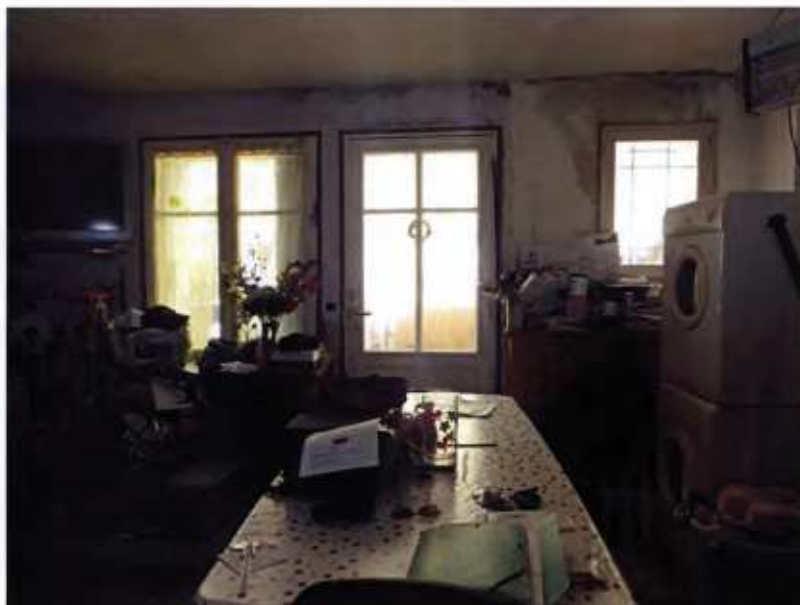
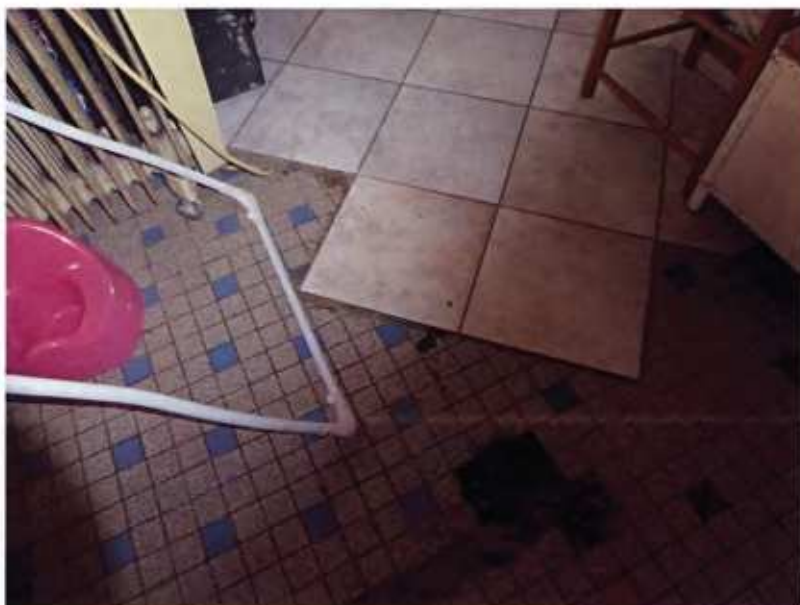
### LA SALLE A MANGER

Le sol est carrelé de deux carrelages différents.

Deux murs sont recouverts d'une toile de verre de couleur rose pâle et deux murs sont bruts.

Le plafond est en briques et laissé brut.

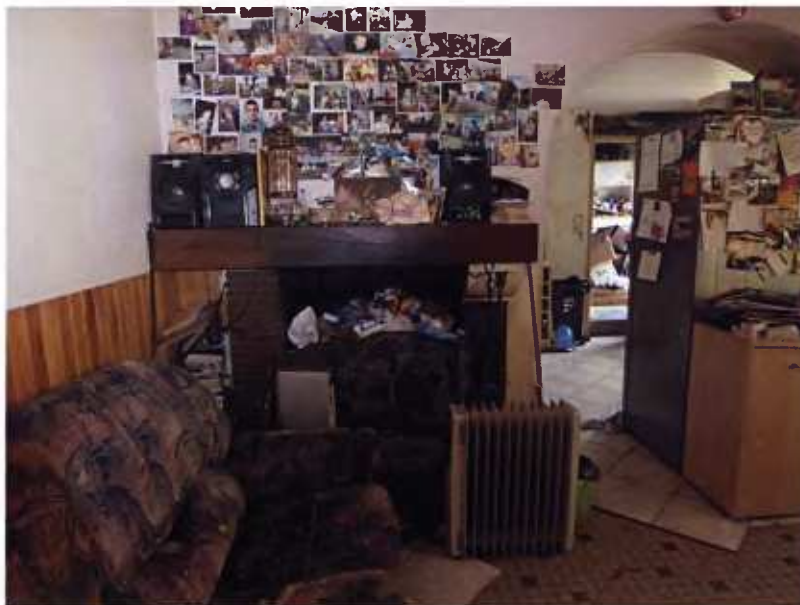
Une cheminée.

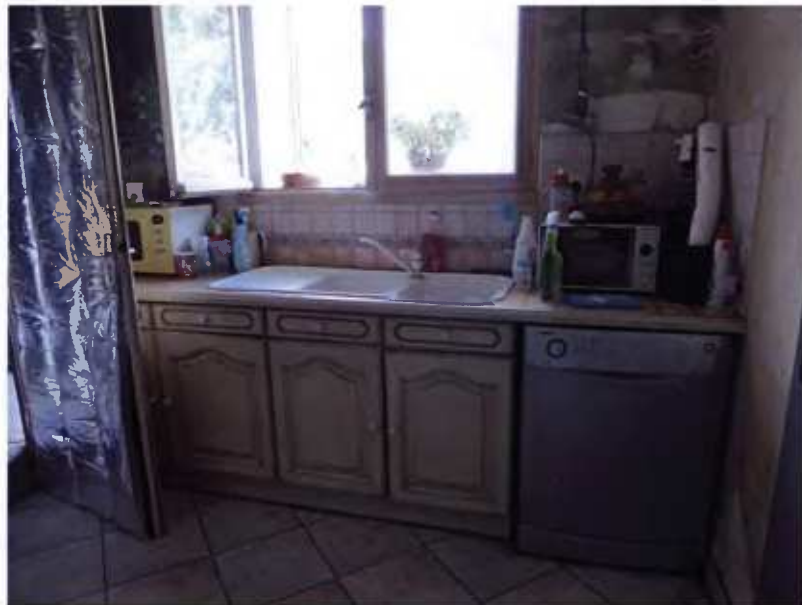
Un évier blanc deux bacs équipé d'un mitigeur, l'arrivée en eau et l'évacuation pour un lave-vaisselle.

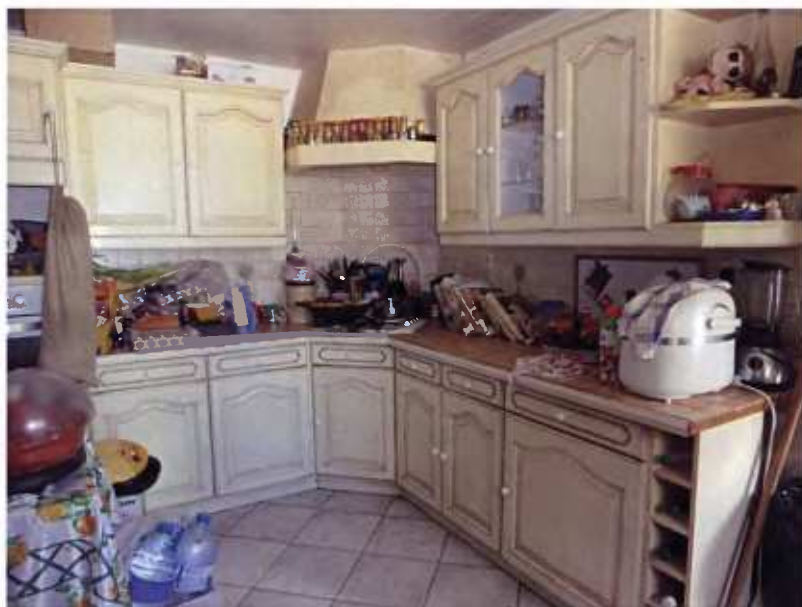
Une hotte, une plaque de cuisson, et un four.

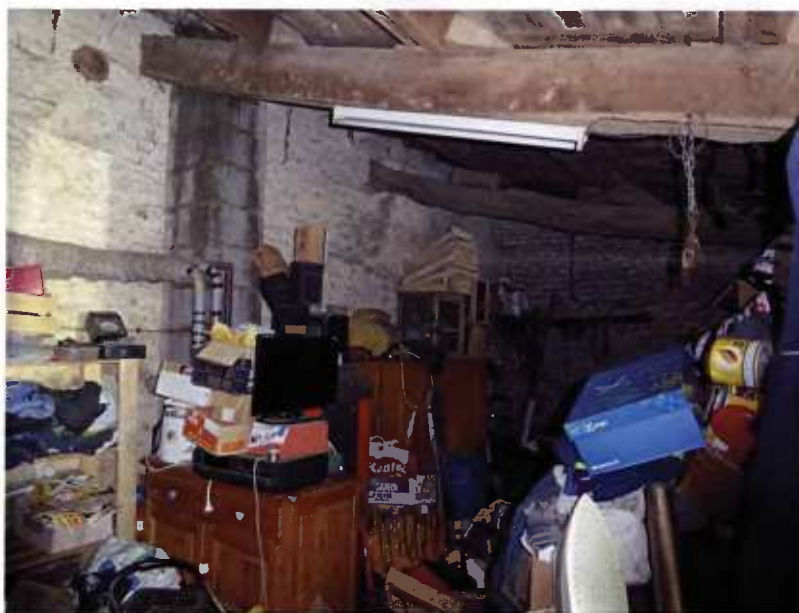
## LE CHAI

Le sol est recouvert d'un béton.

Les murs sont en parpaing et moellon.

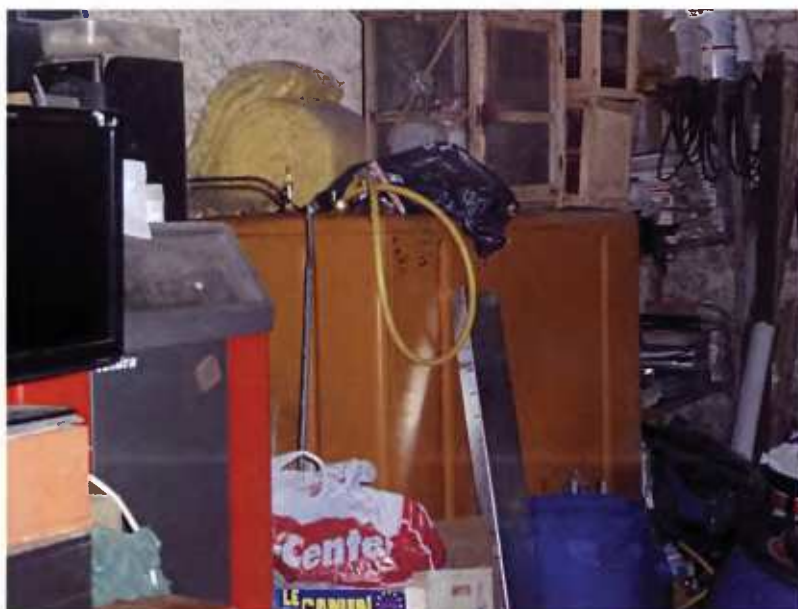
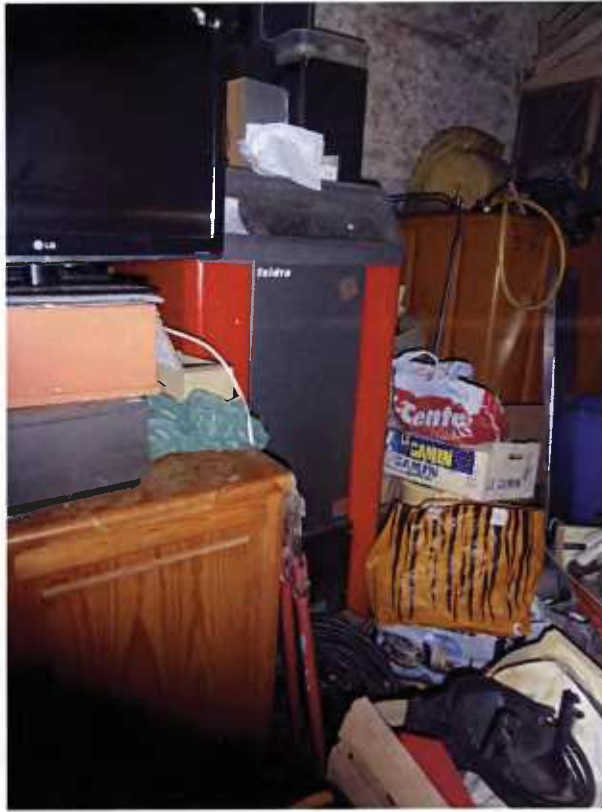
Une chaudière de marque TEIDRA.

La cuve à fioul.

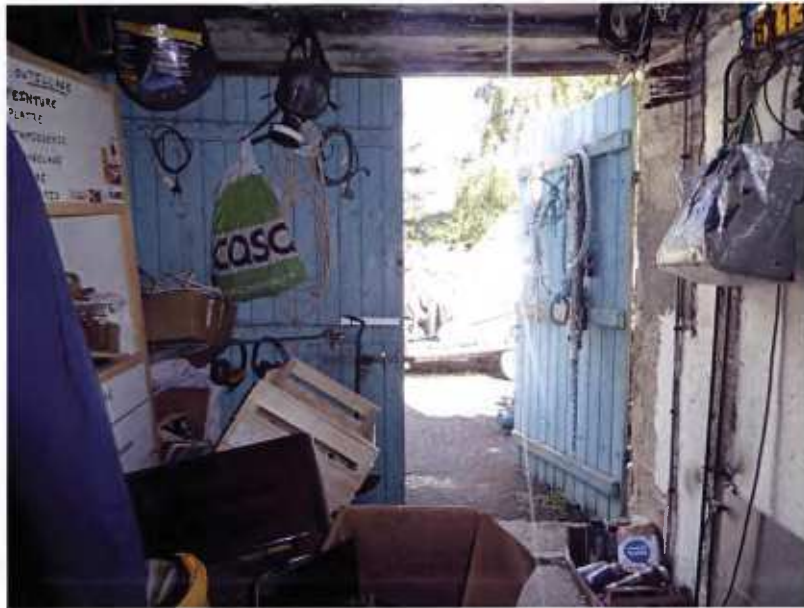
Une double porte en bois ancienne peinte en verte. Cette porte donne sur le jardin.

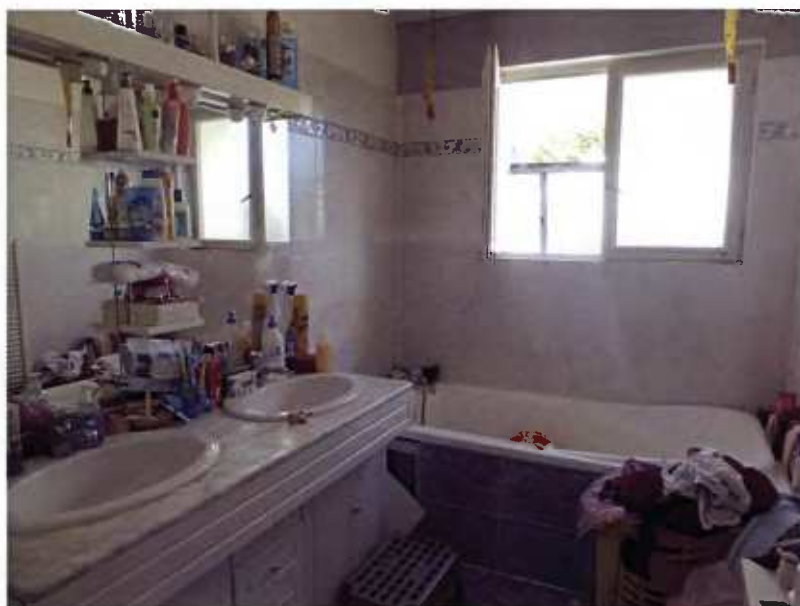
## LA SALLE DE BAIN

Le sol est recouvert d'un carrelage bleu.

Les murs sont recouverts d'une faïence blanche et bleue.

Le plafond est recouvert d'une peinture laquée.

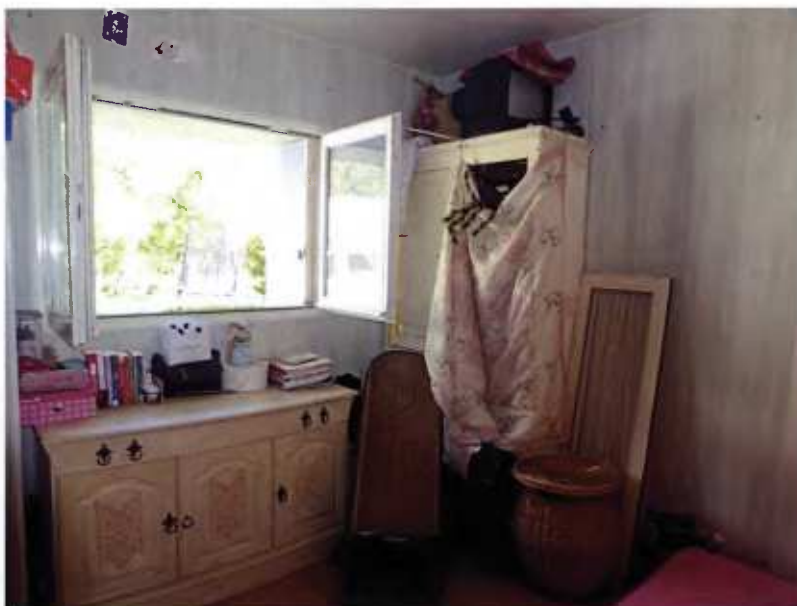
### LA CHAMBRE 3

Le sol est recouvert d'un parquet.

Les murs sont recouverts d'une tapisserie de couleur orangée sur deux murs.  
Les deux autres sont recouverts d'un lambris en PVC vert.  
Le plafond est recouvert d'une peinture laquée.

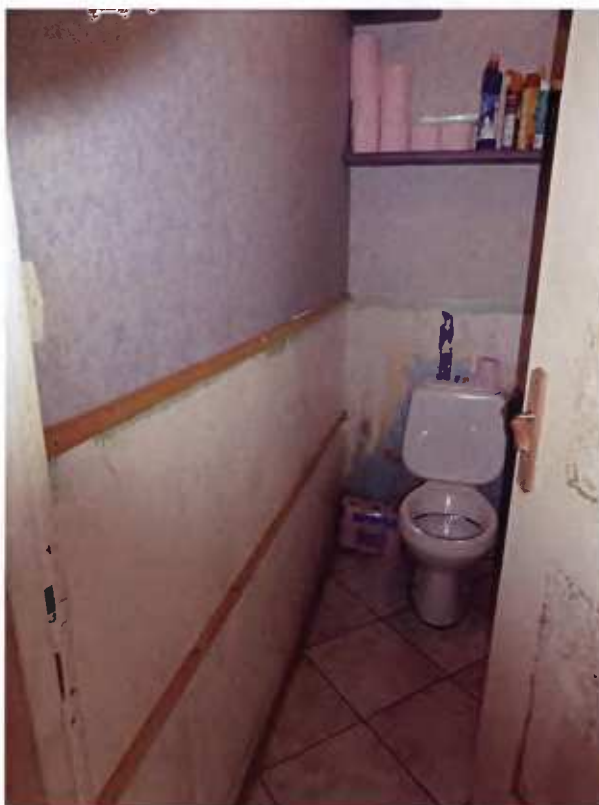
### LES TOILETTES

Le sol est recouvert d'un carrelage.

Les murs sont recouverts d'une tapisserie en partie haute et de pierre en partie basse.

Le plafond est peint.

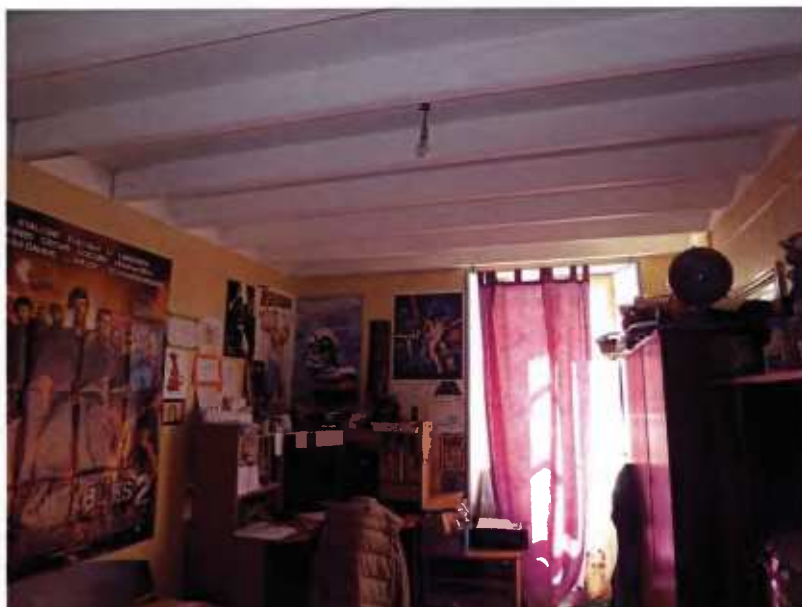
#### **LA CHAMBRE 4**

Le sol est recouvert d'un parquet.

Les murs sont recouverts d'une tapisserie jaune.

Le plafond est constitué d'un solivage blanc.
