# PROCES-VERBAL DE DESCRIPTION

Adresse	Cadastre	Surface
<b>MAUZE SUR LE MIGNON (79210)</b>		
5 Chemin de la Péroterie	Section AI n°113	1a 80ca
10 rue de la Péroterie	Section AI n°117	6a 59ca
Le Bourg	Section AI n°186	1a 15ca

## PROPRIETE CADASTREE SECTION AI n°117 – 10 rue de la Péroterie

## PROPRIETE CADASTREE SECTION AI n°113 – 5 chemin de la Péroterie

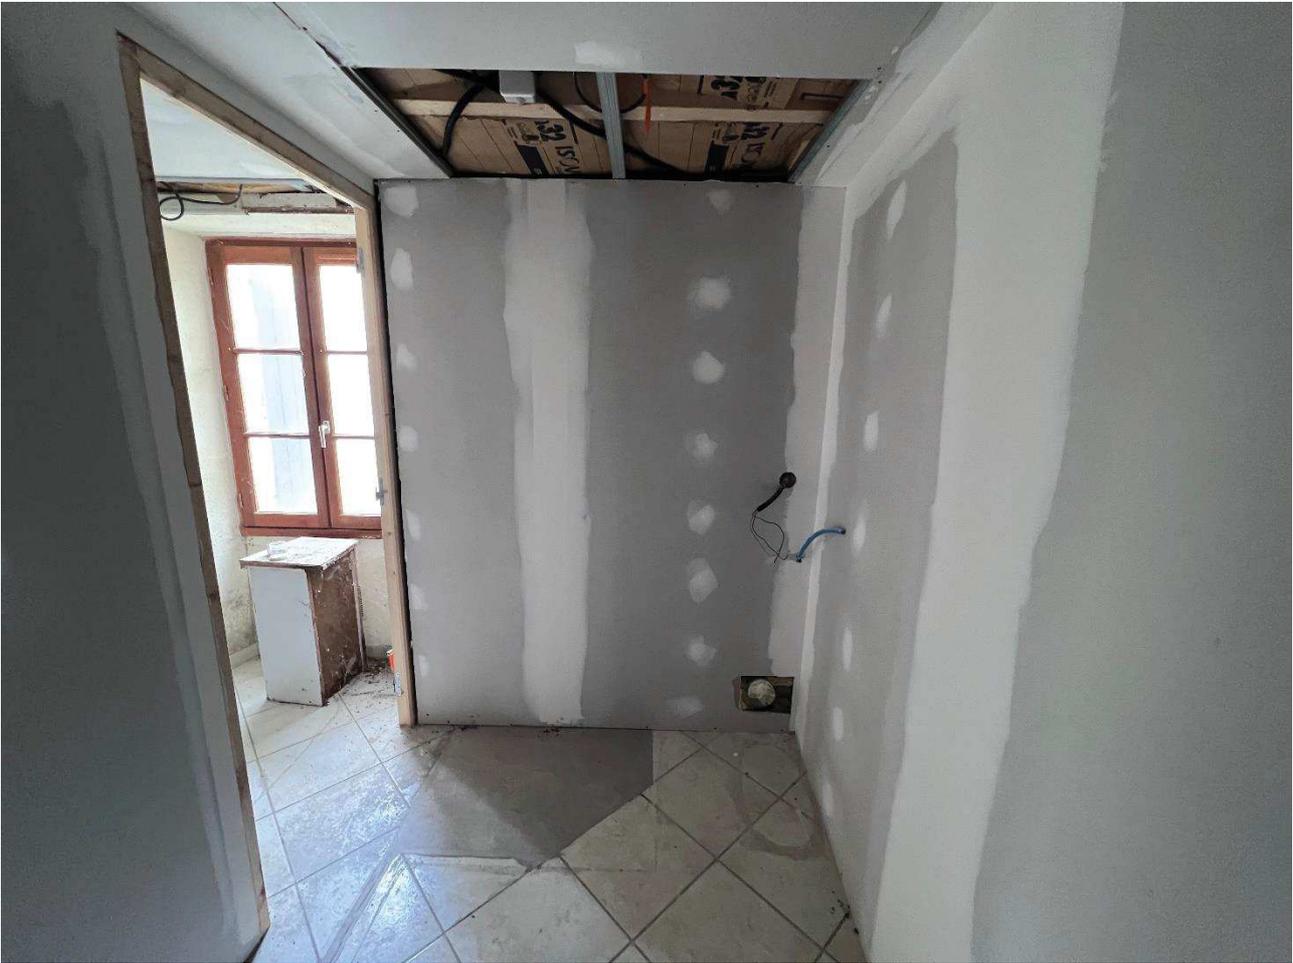
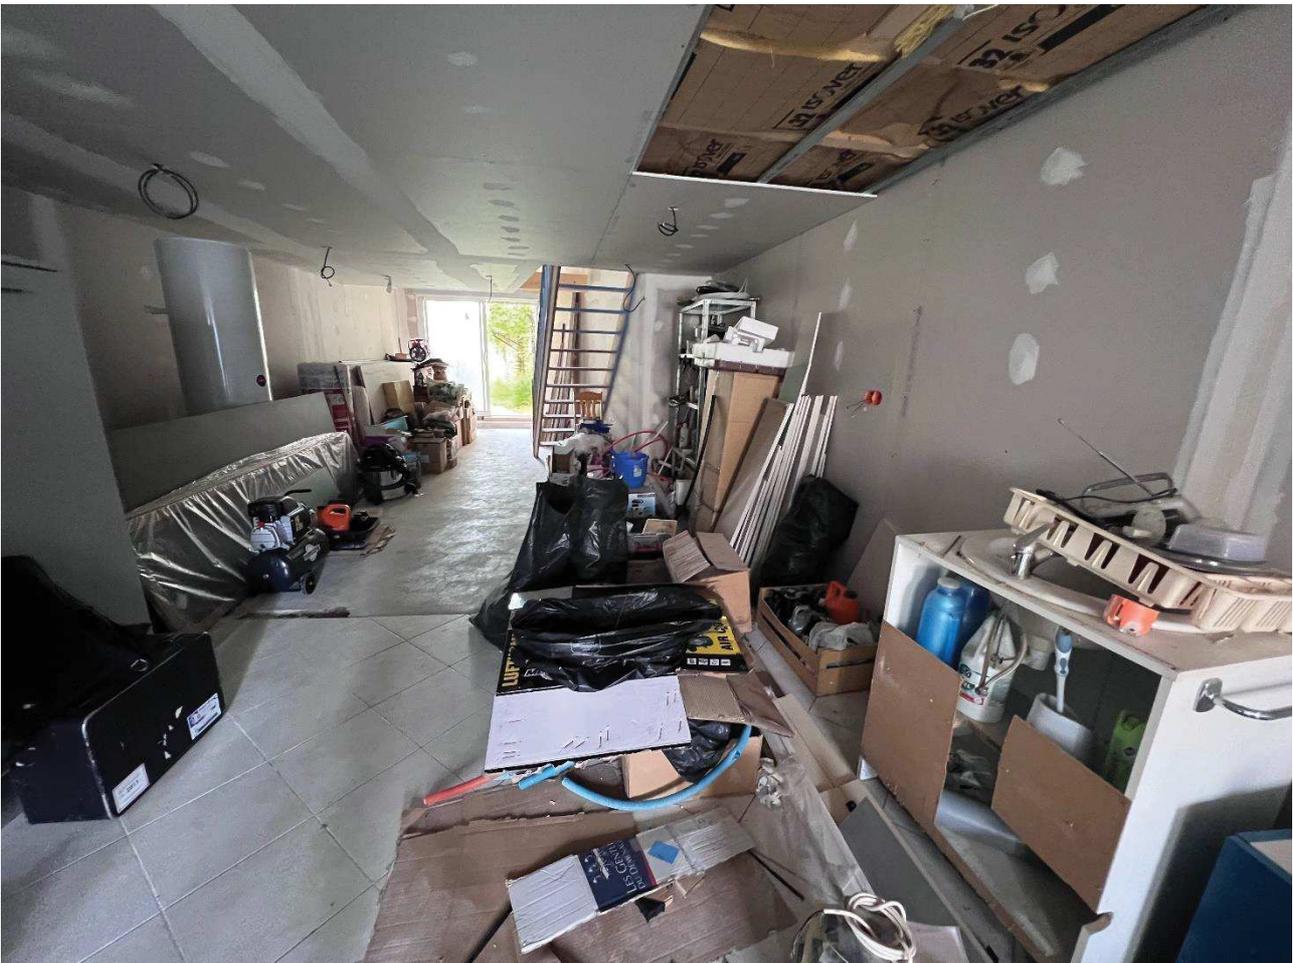
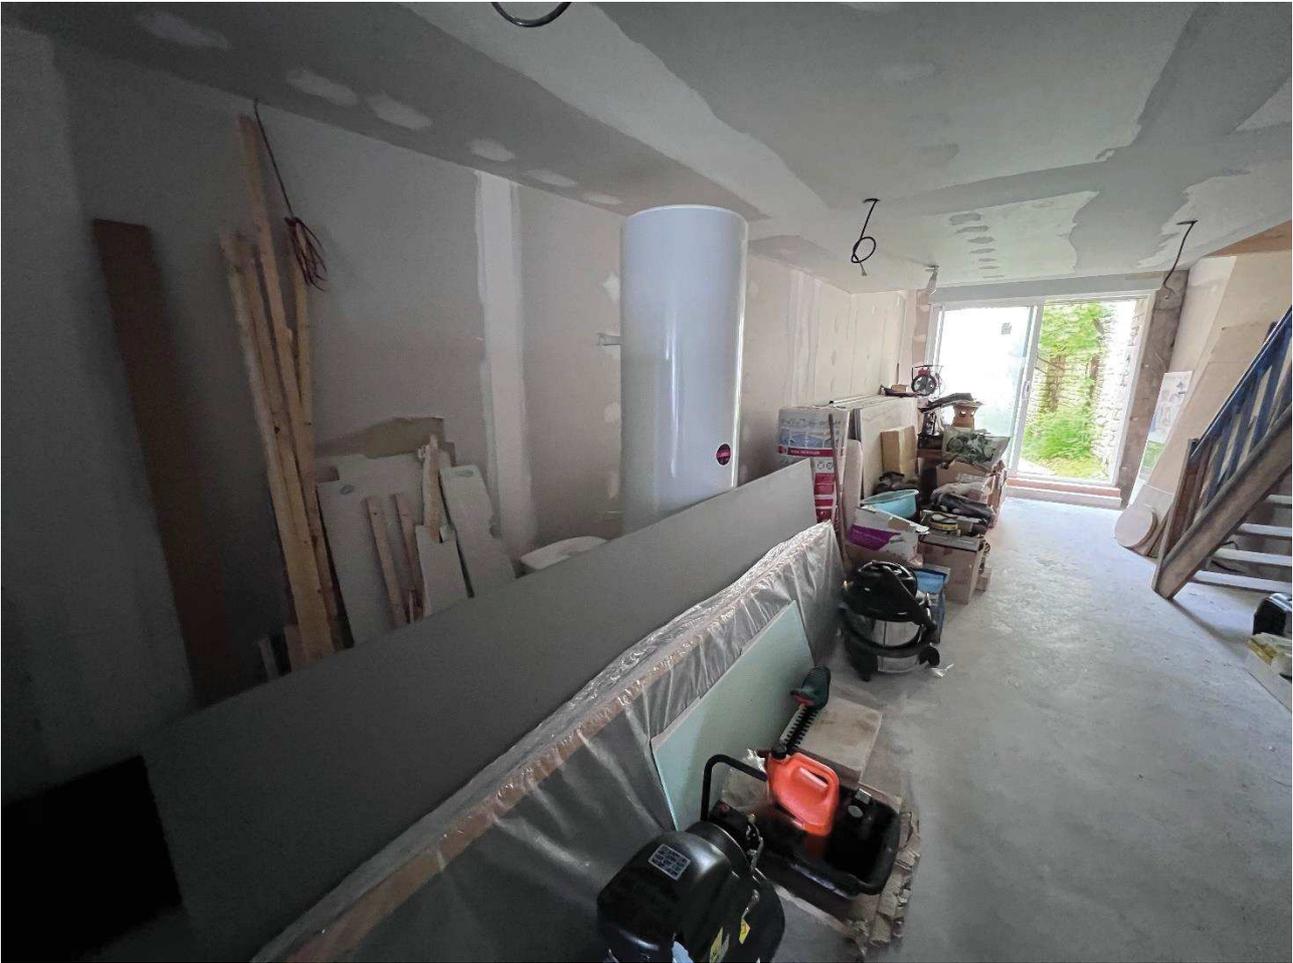
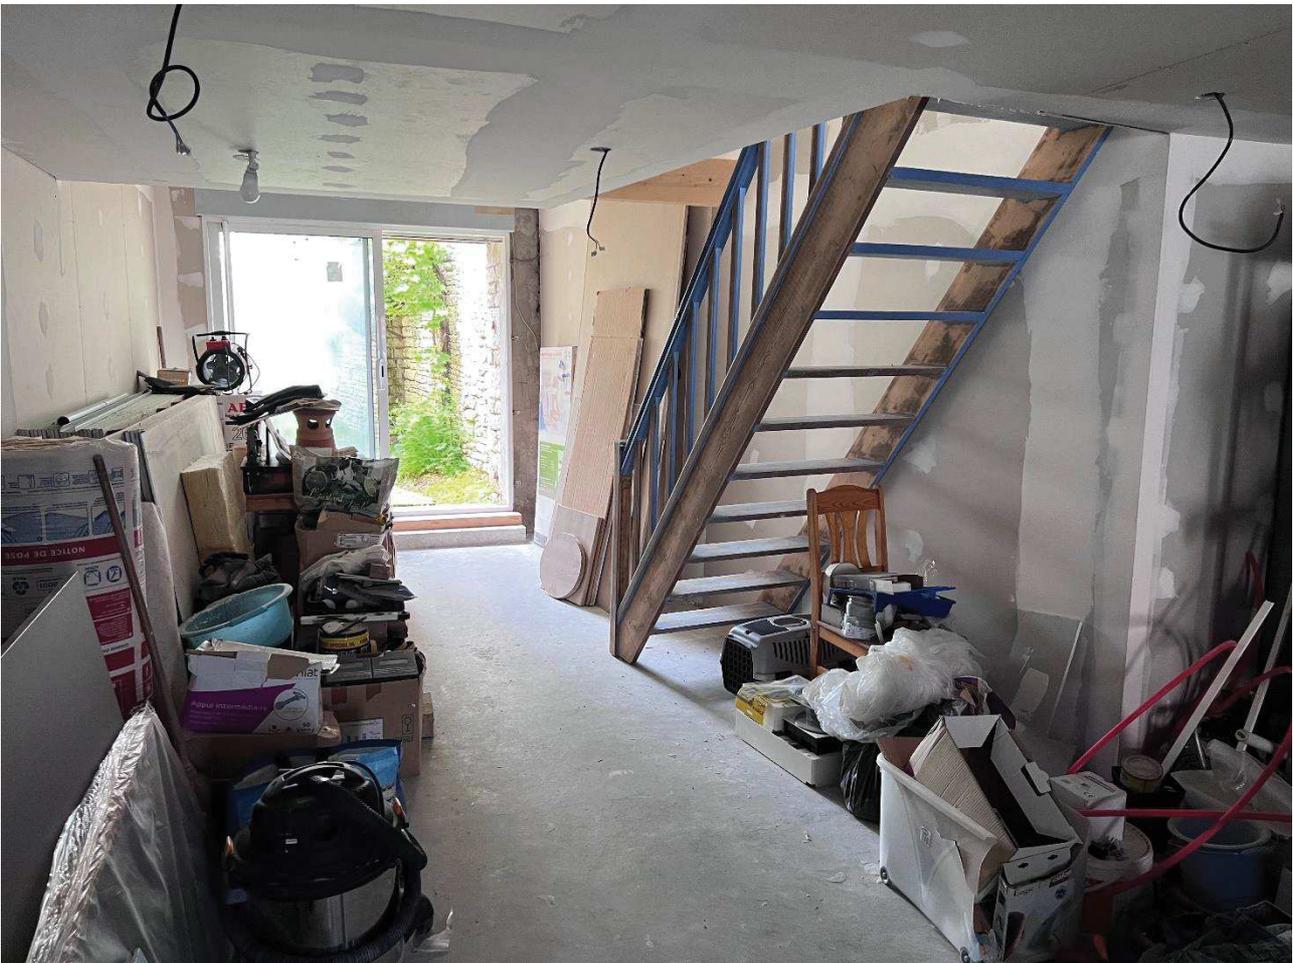
ENTREE – PIECE DE VIE

**Accès :** porte d'entrée bois vétuste, vitrage cassé, volet bois ancien.

**Murs :** doublage plaques de plâtre état brut.

**Plafond :** doublage plaques de plâtre état brut, parfois inachevé.

**Ouvertures :** une fenêtre vétuste deux battants bois simple vitrage sur façade sud, une baie vitrée deux portes coulissantes aluminium sur jardin au Nord.

- Installation électrique inachevée. Installation de plomberie inachevée,
- Cuisine inachevée. Mobiliers d'équipements non fixés. Evier, four et plaque de cuisson non raccordés.
- WC inachevé. Salle d'eau inachevée,
- Buanderie inachevée.

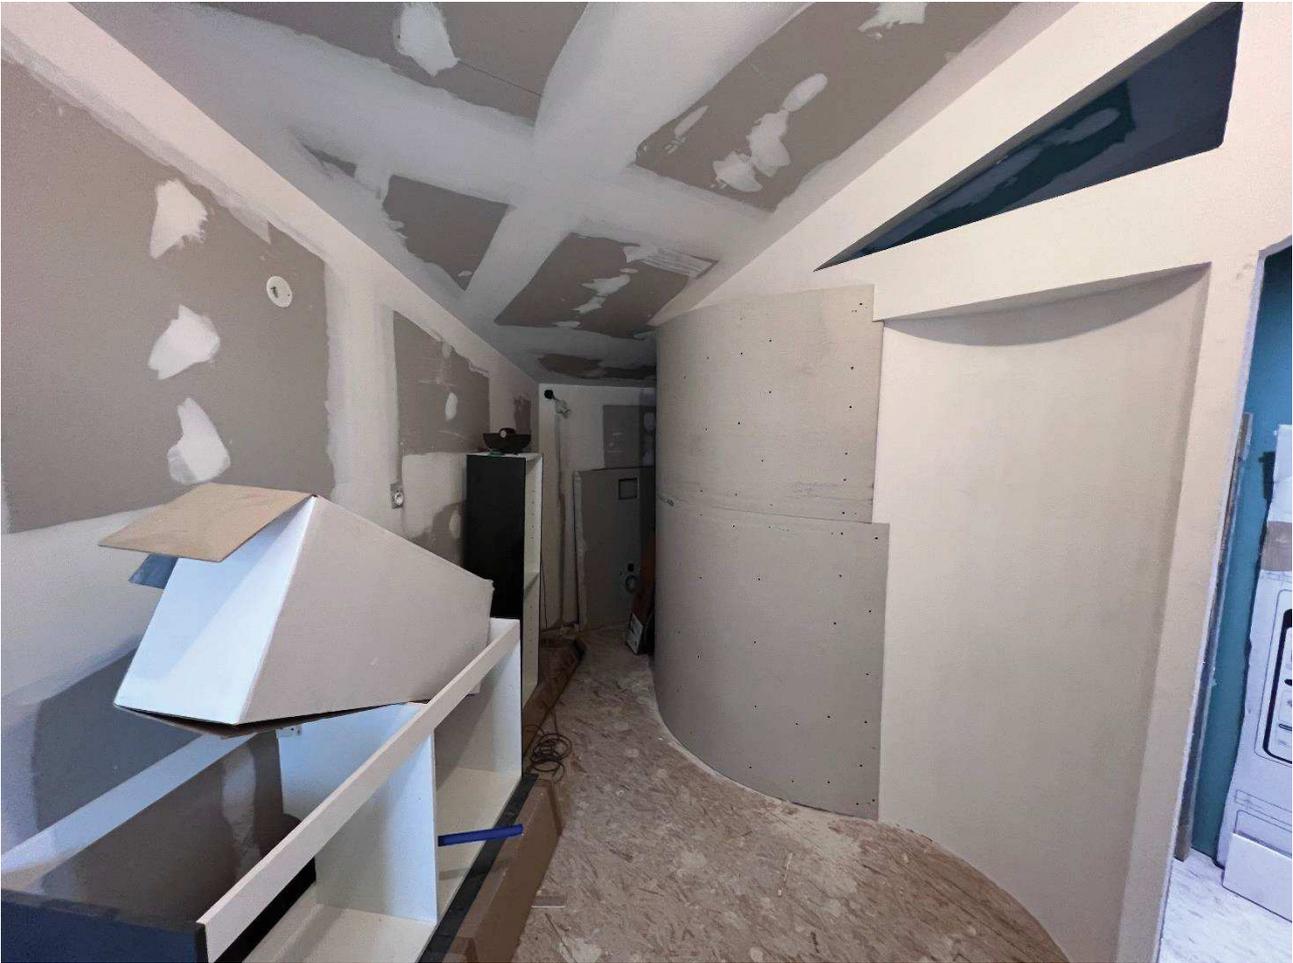
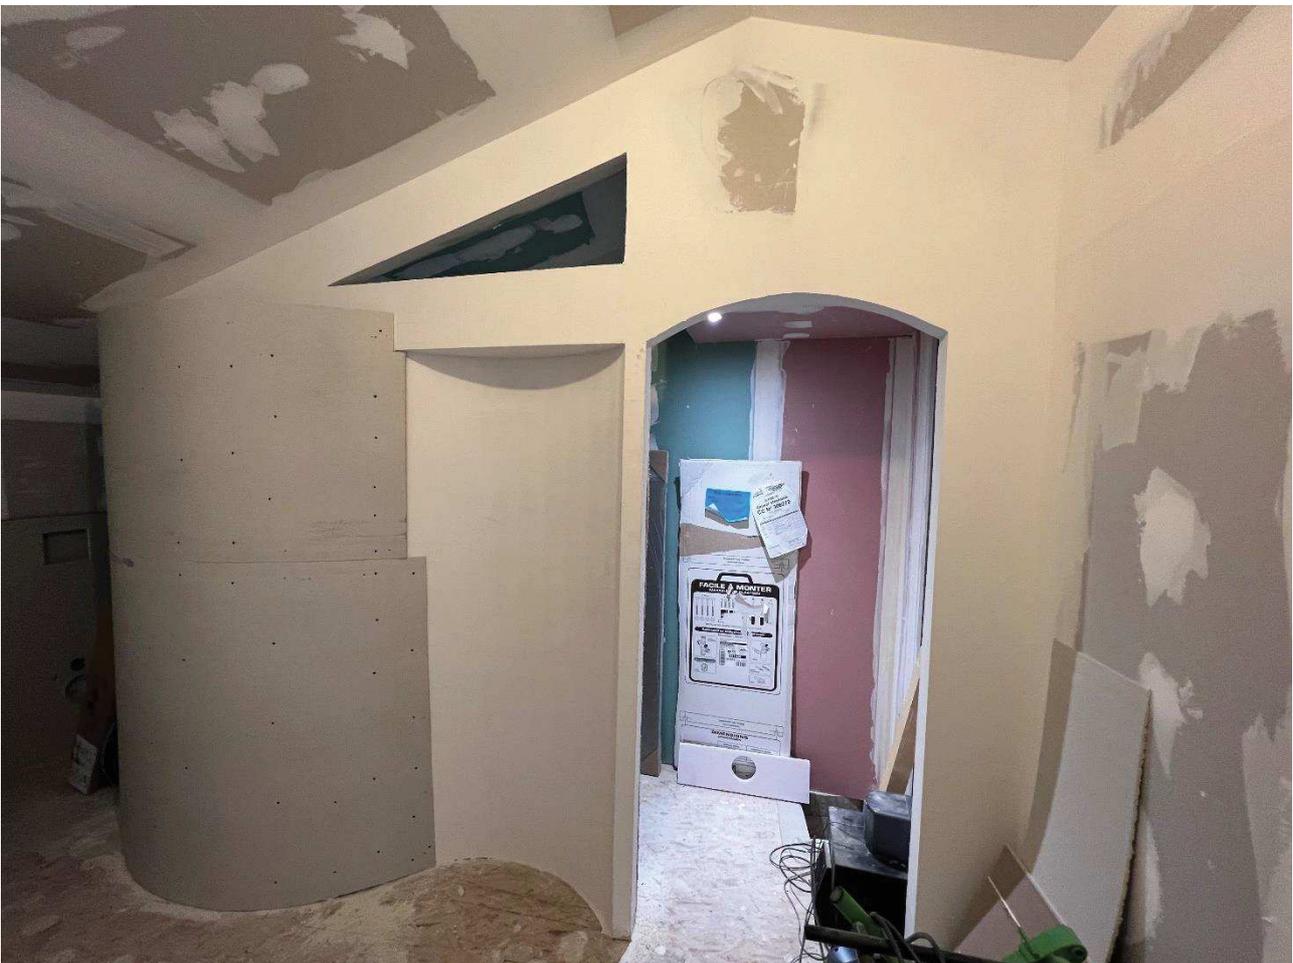
## SALLE DE BAINS

- Prises et interrupteurs électriques inachevés.
- Douche inachevée, absence d'équipement.

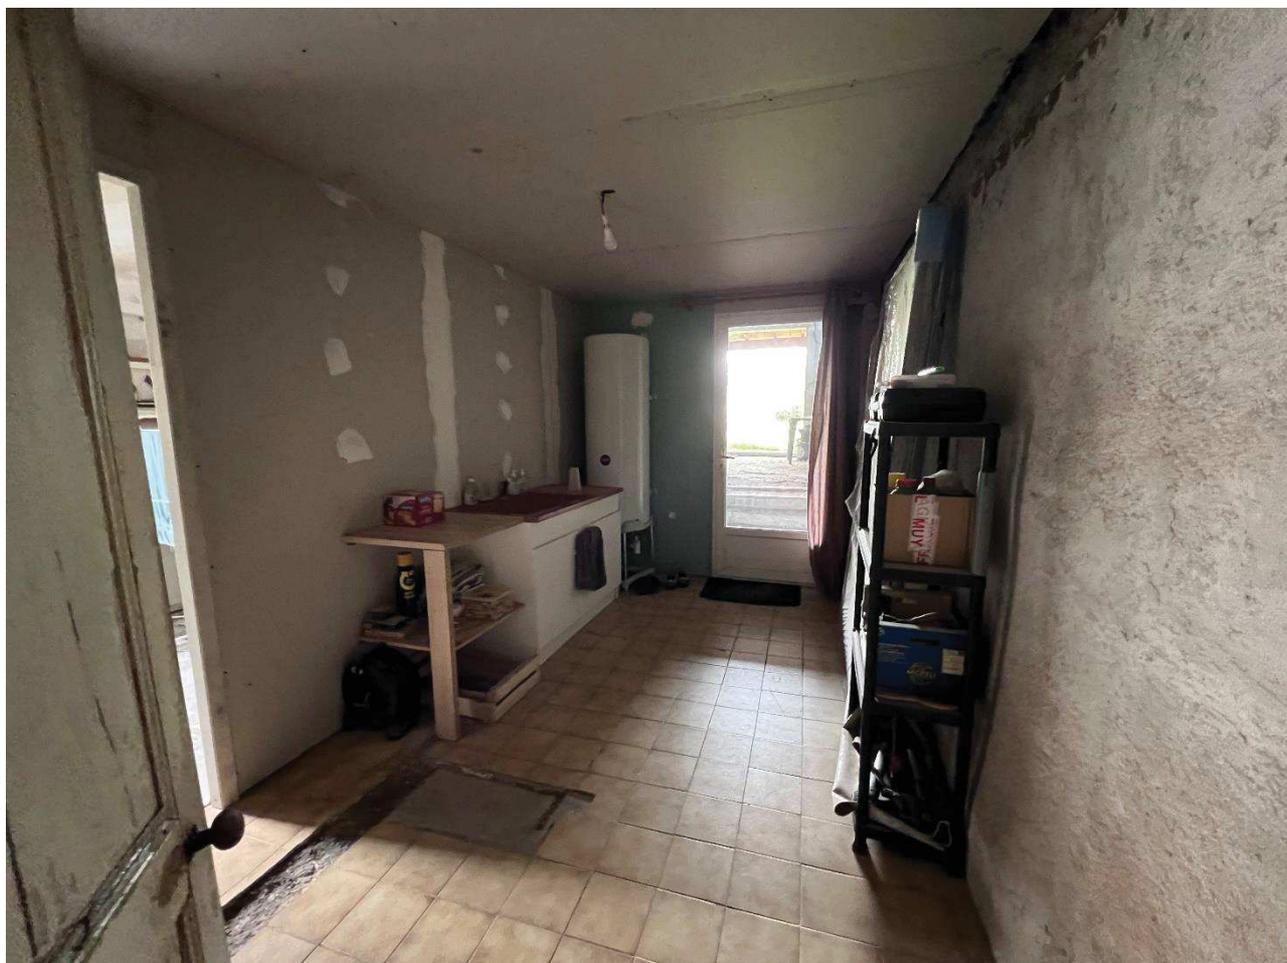
- Evier ancien, deux bacs avec mitigeur.
- Placard bas ancien.
- Installation électrique vétuste, à vérifier.

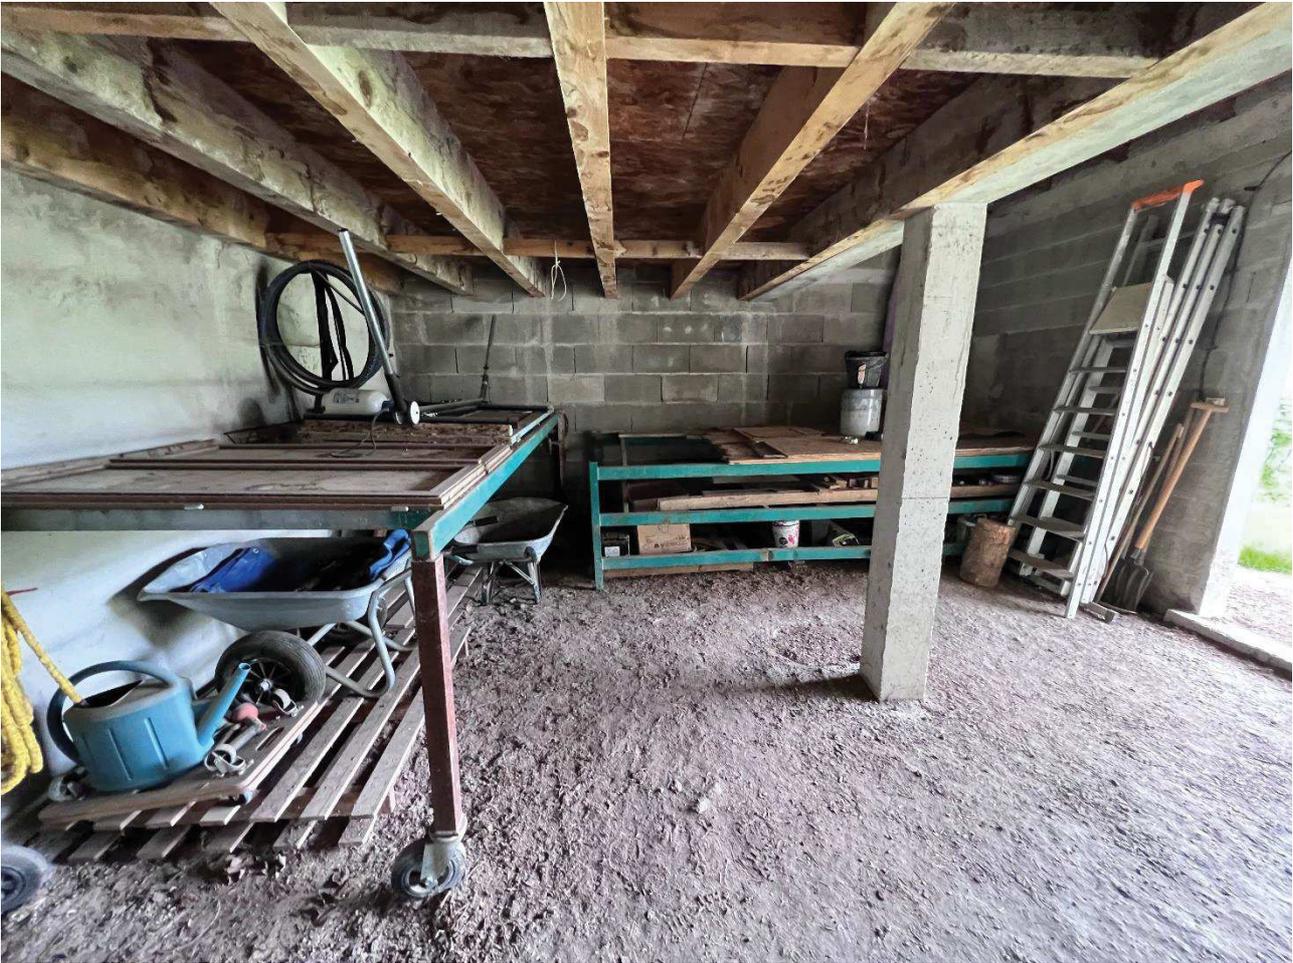
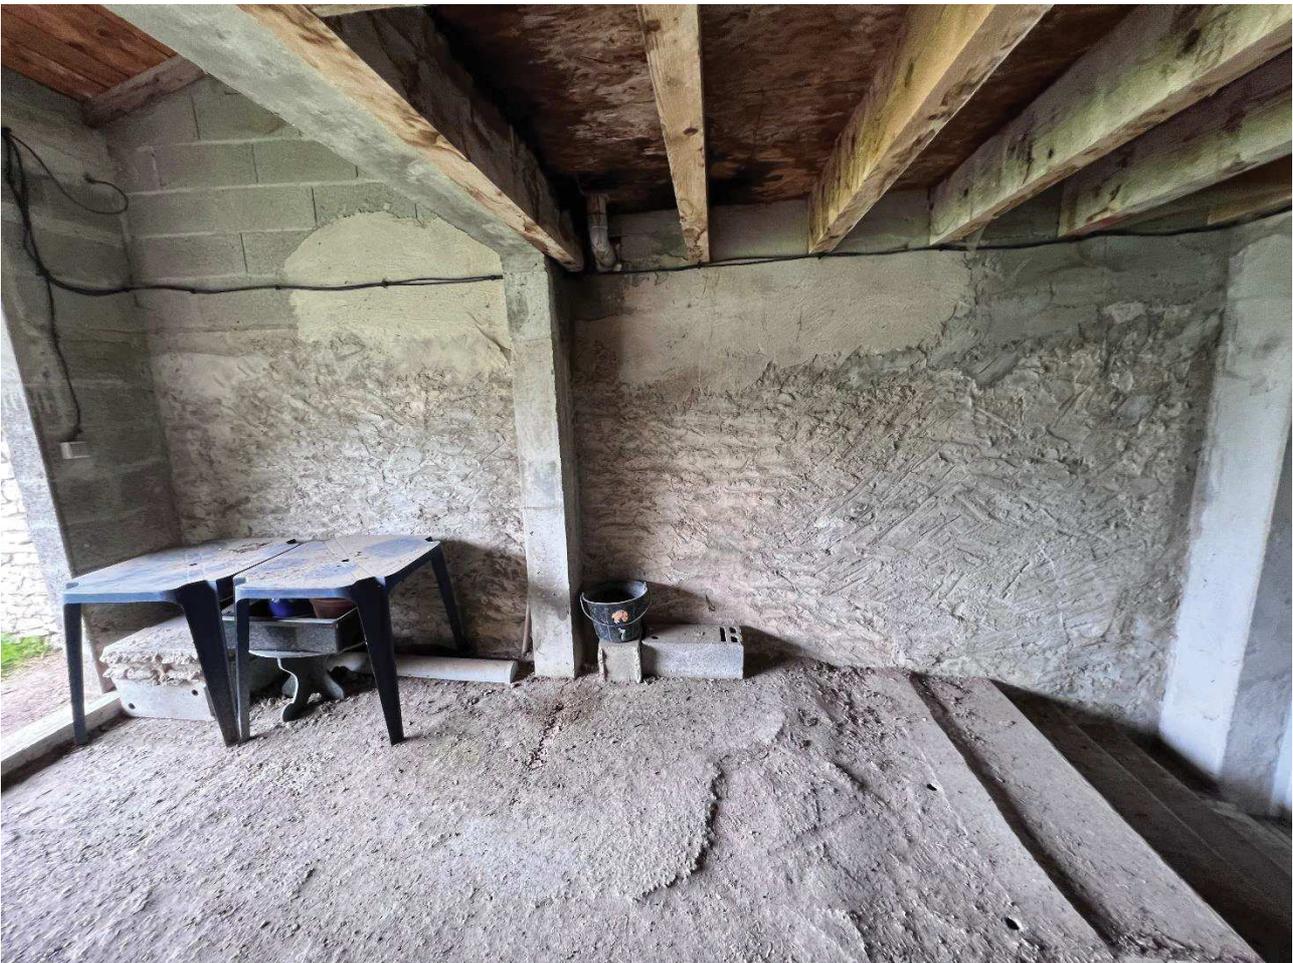
**Murs** : pierres apparentes et parpaing.

**Toiture** : charpente traditionnelle en bois et tuiles en bon état.

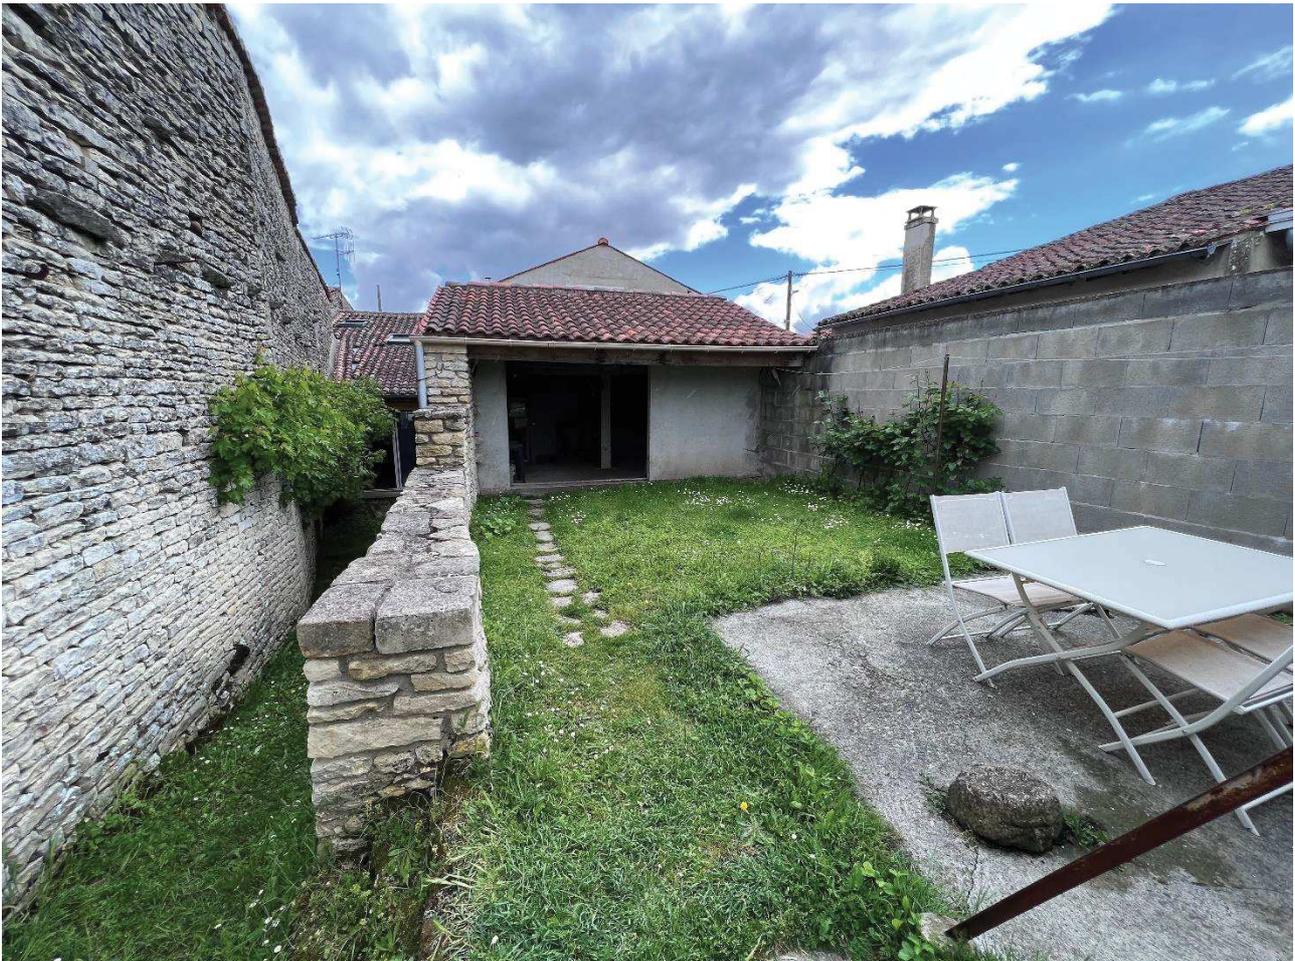
Couverture tuiles à vérifier.

Un petit terrain au nord qui communique avec la parcelle AI n°117. Une petite terrasse en béton.

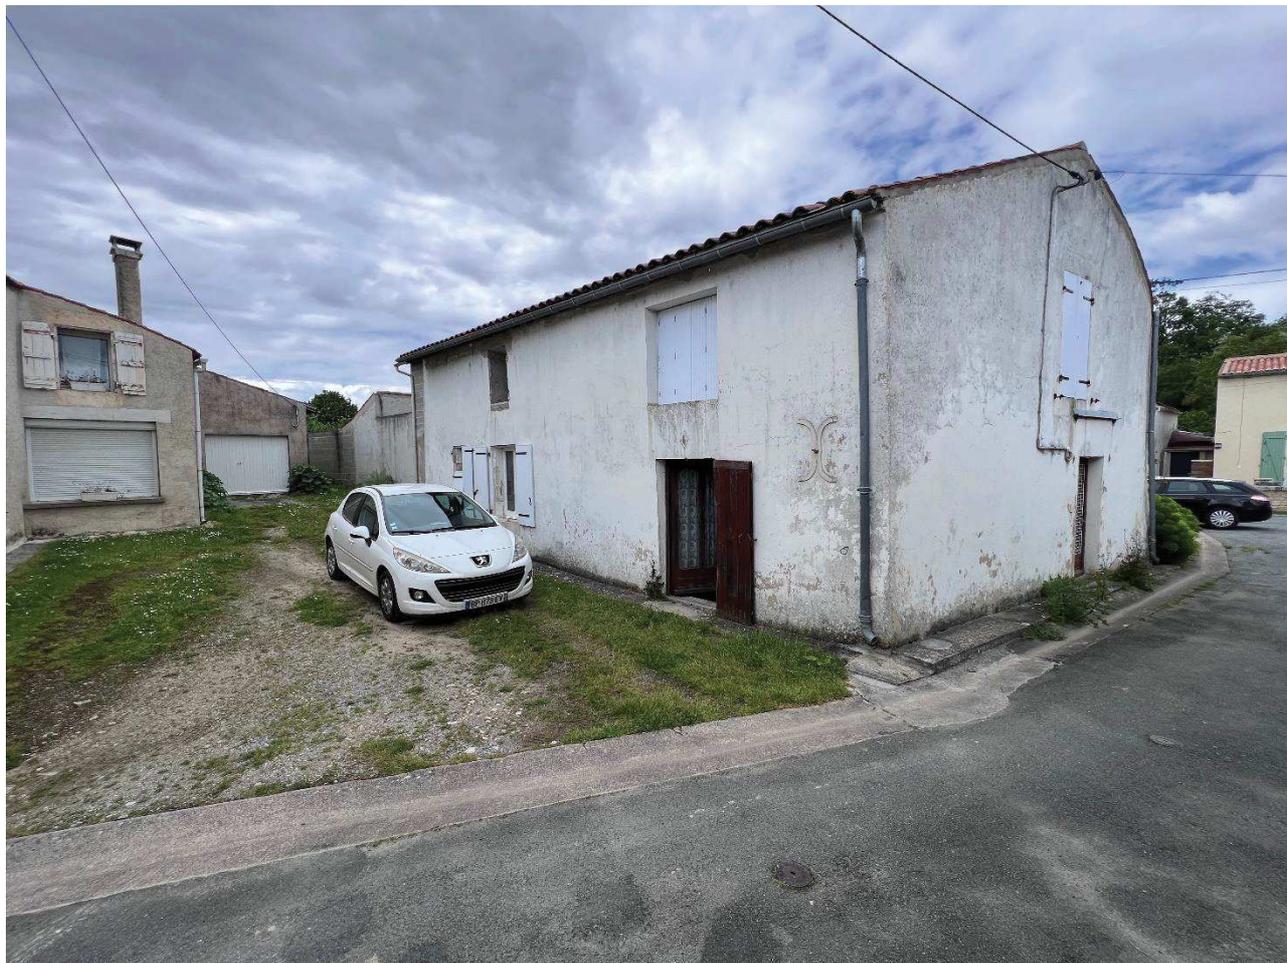
## PARCELLE CADASTREE SECTION AI n°186 – Le bourg

Terrain mitoyen situé à l'ouest de la parcelle AI n°113 et servant de lieu de stationnement.
