« Les Portes de la Pallice »
1, rue Alphonse de Saintonge
17000 LA ROCHELLE

PROCES-VERBAL DE DESCRIPTION

**L'AN DEUX MILLE VINGT ET UN
ET LE VINGT-SEPT JUILLET**

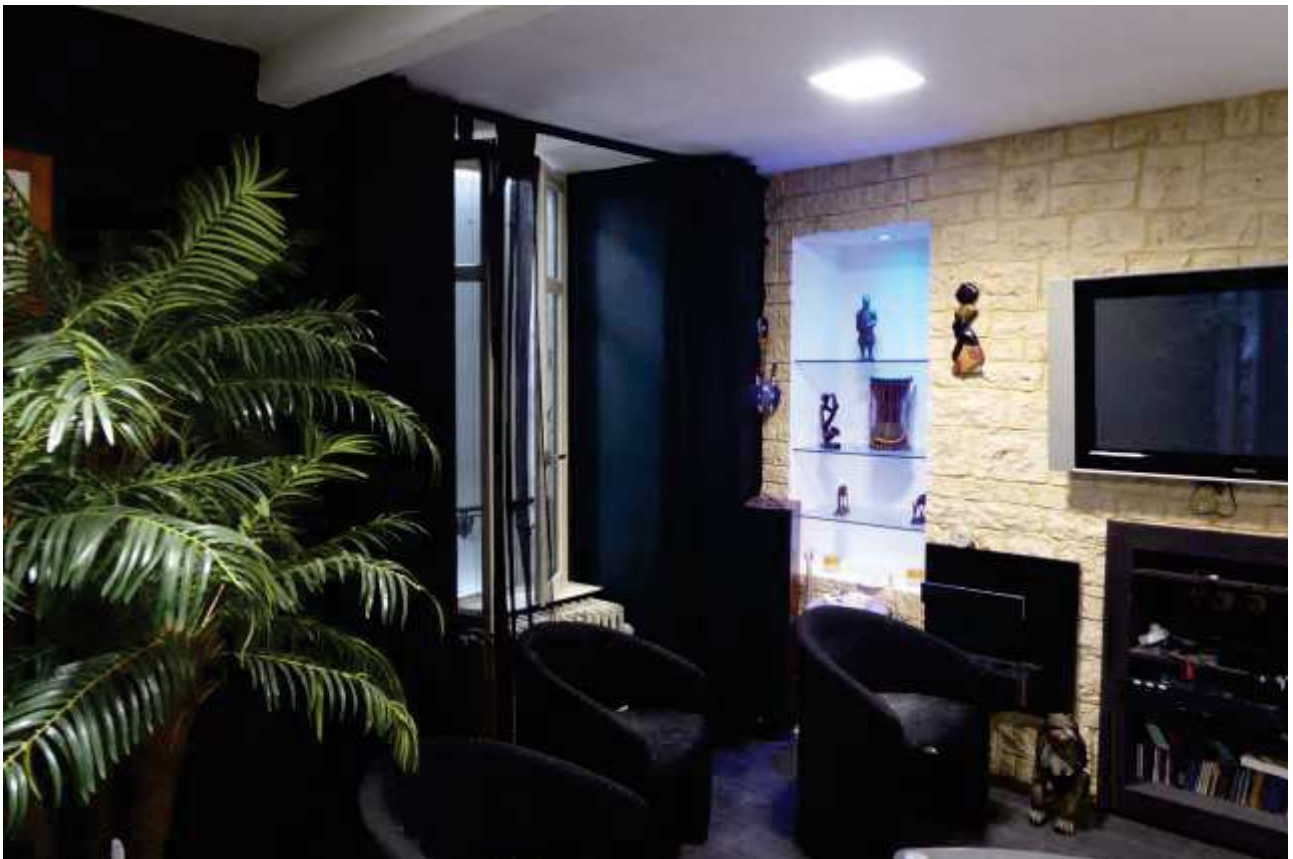
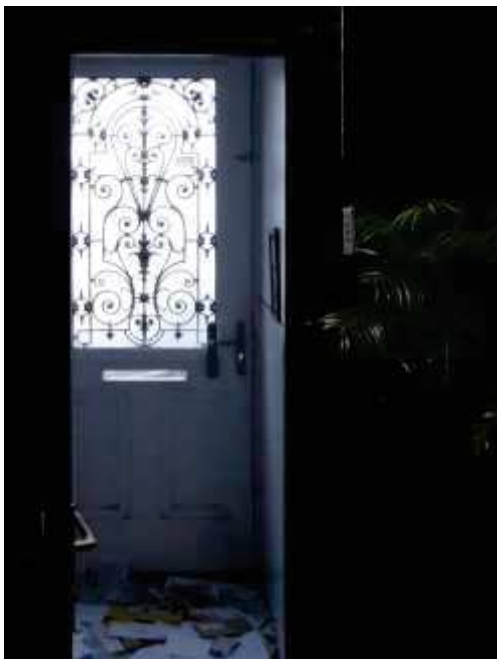
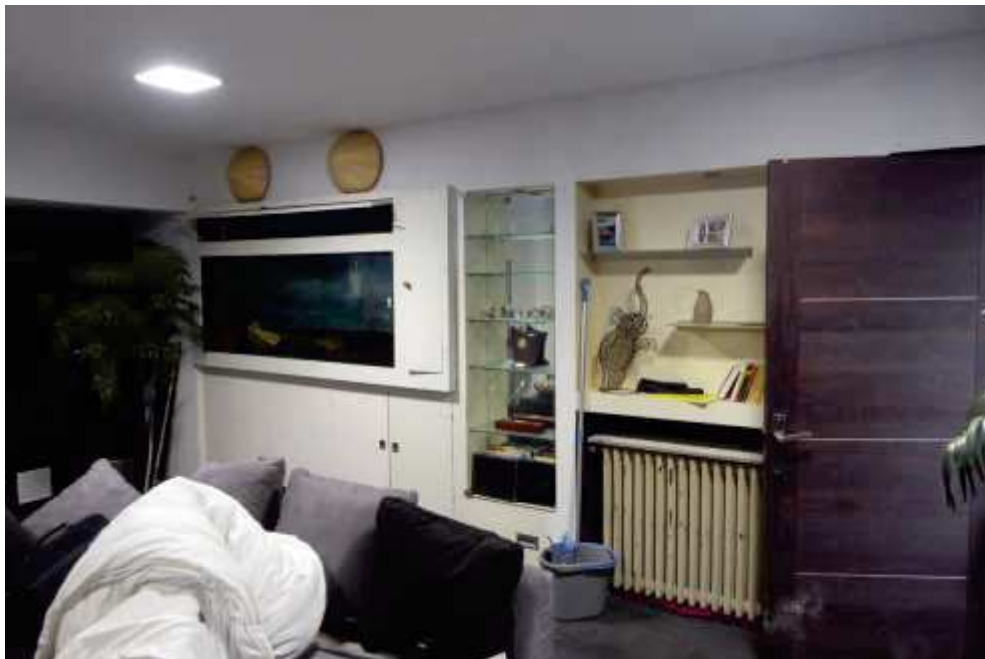
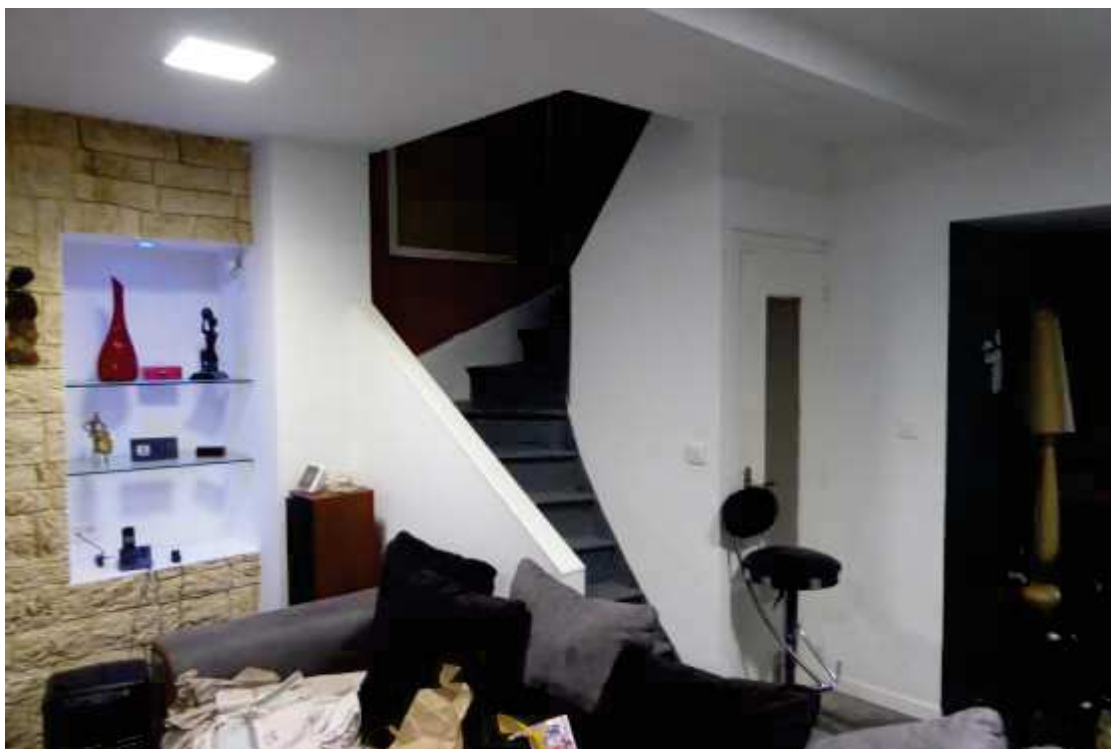
Le sol est revêtu d'un parquet flottant, usagé.

Les murs sont doublés de panneaux de bois recouvert d'un crépi, un pan est couvert d'un habillage de pierres de parement décoratives avec niches murales et encastrement prévu pour l'aquarium.

Le plafond est doublé, avec intégration de quatre éclairages.

L'éclairage naturel est assuré par une fenêtre sur rue, châssis double vantaux, double vitrage en bois - un radiateur en dessous.

Un escalier d'accès aux étages supérieurs, en bois, ancien, tournant sur la droite

A droite de cet escalier, un porte vitrée ouvrant sur l'escalier menant au niveau inférieur.

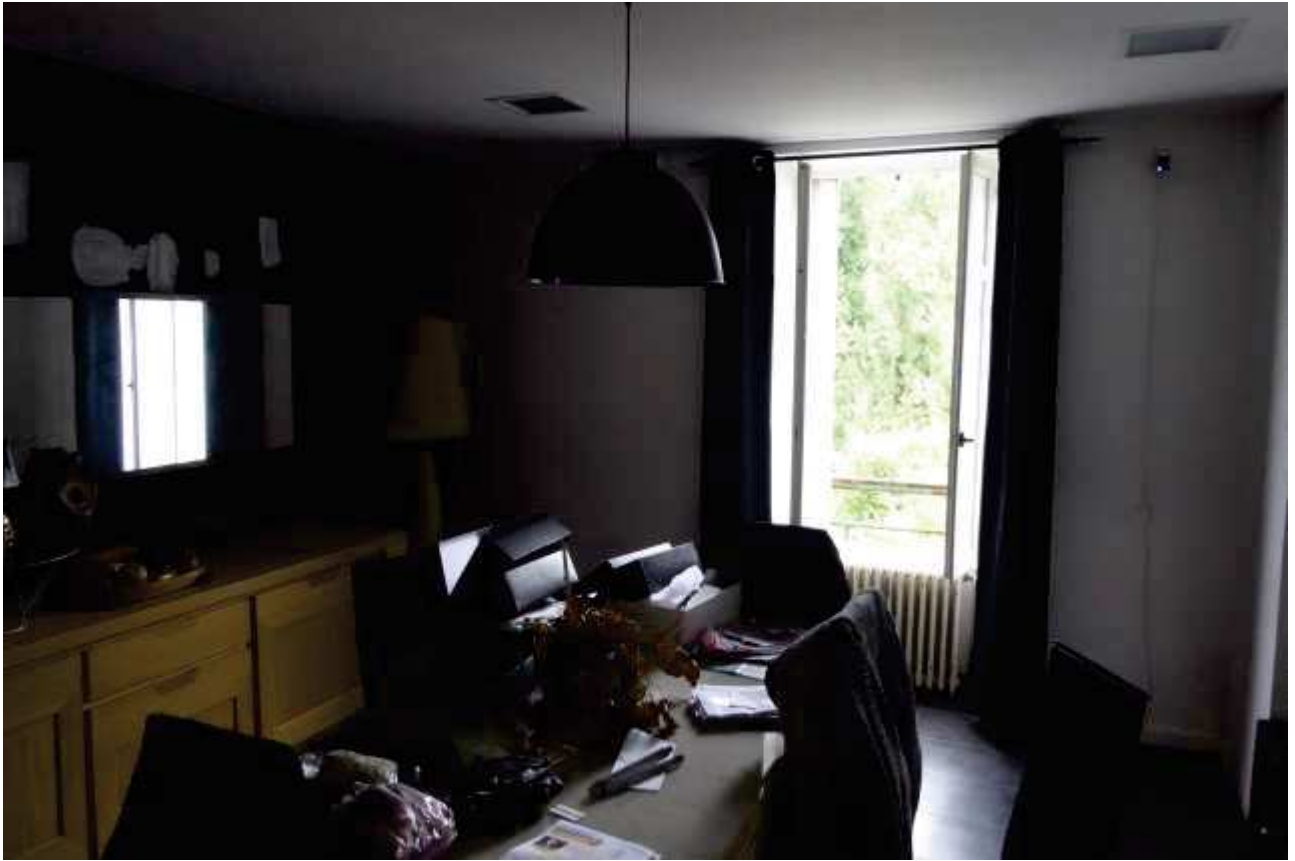
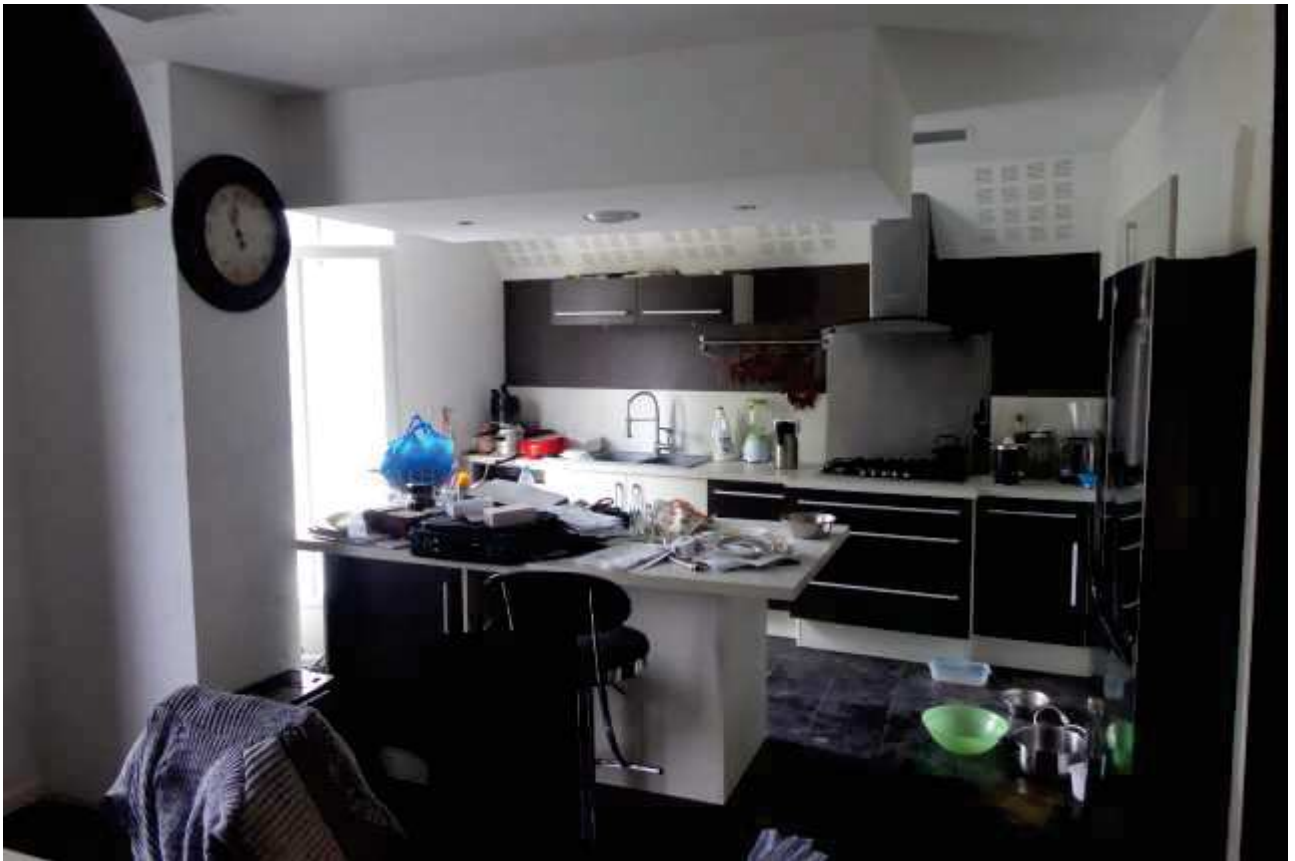
En continuité de la cage d'escalier, une pièce à usage de séjour avec cuisine ouverte orientée sur le jardin.

Le sol est revêtu d'un carrelage de teinte sombre.

Les murs sont doublés et même constatation pour le plafond dont l'éclairage est encastré et qui présente des coffrages pour VMC et spots encastrés dans la partie cuisine.

L'éclairage naturel est assuré par une fenêtre sur jardin avec radiateur de chauffage central en dessous, à l'identique de précédemment et une porte vitrée côté cuisine.

La cuisine se compose d'un îlot central avec plan de travail en mélaminé et placards muraux, tiroirs et casseroles dans un style contemporain.

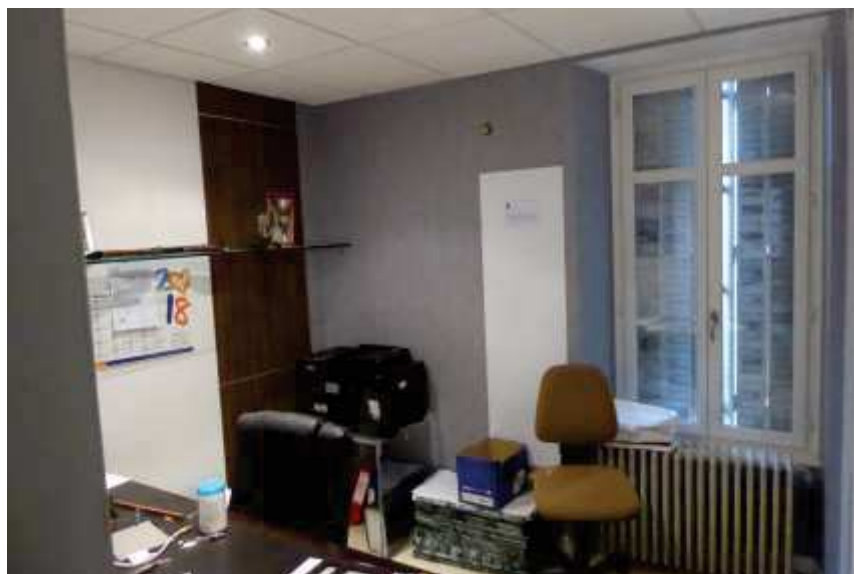
Pièce à usage de bureau

Cette pièce est contiguë au dressing et à la chambre - Parquet flottant pour le sol,

Murs doublés avec placard mural coulissant, porte de type postformée,

Plafond avec dalles suspendues,

Fenêtre sur jardin et persiennes métalliques à l'identique de précédemment, un radiateur de chauffage central en dessous,

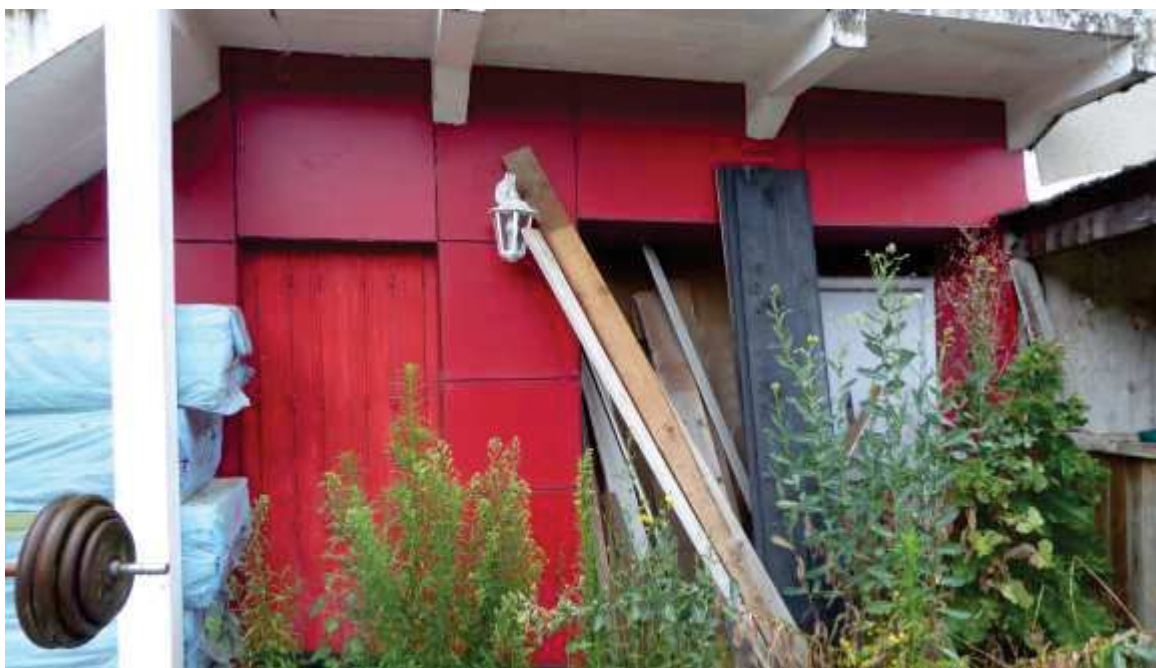
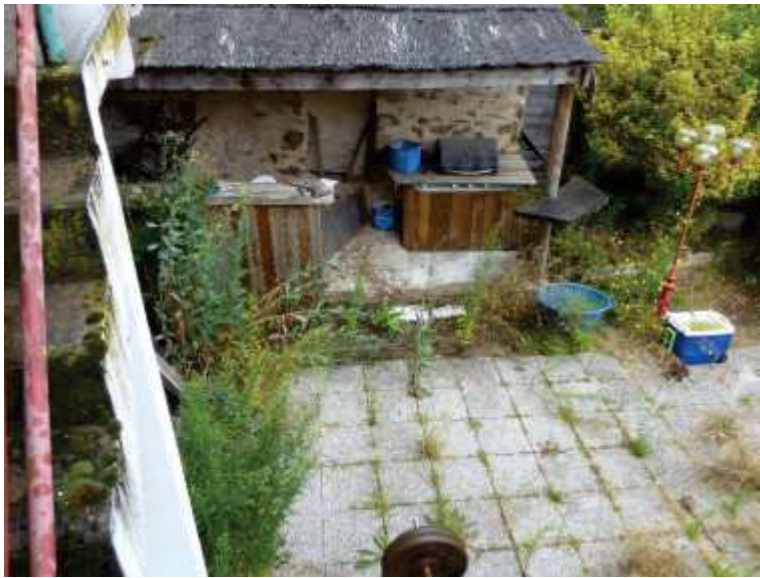
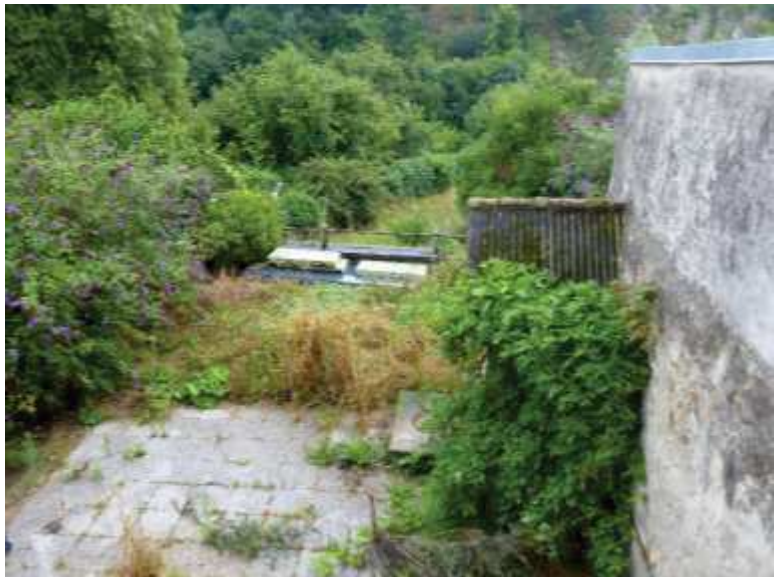
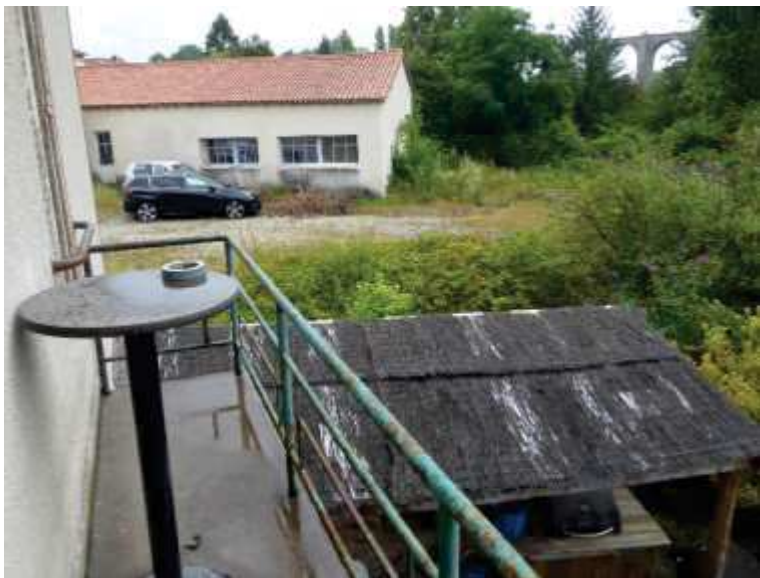
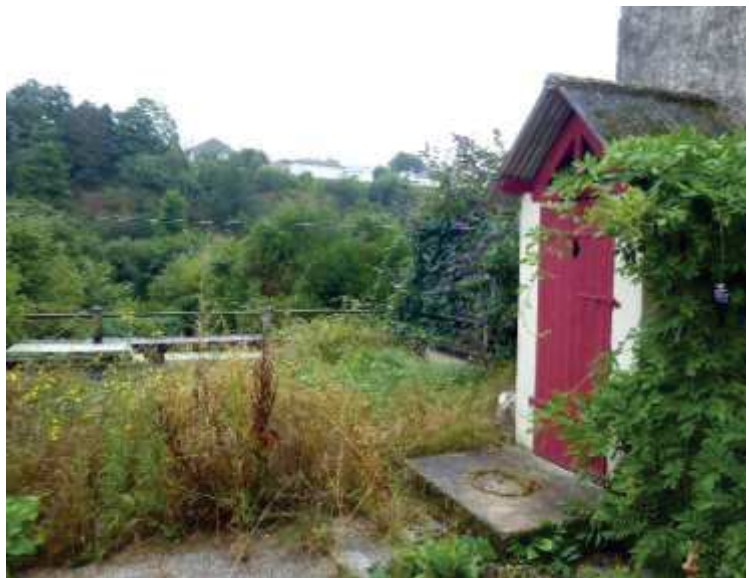
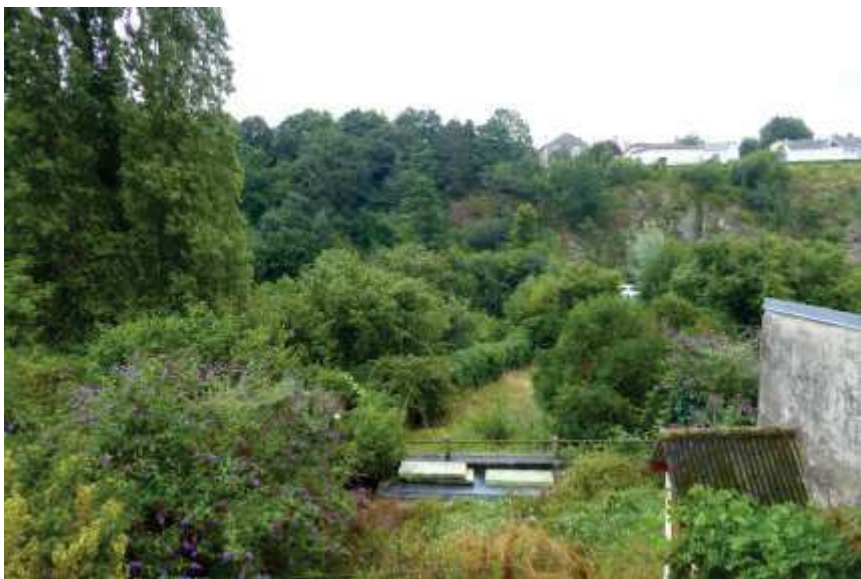
EXTERIEURS

Côté jardin, l'accès à la cuisine s'effectue par un escalier béton et balustrade métallique qui débouche sur un balcon filant avec garde-corps métallique,

La deuxième partie descend sur la vallée et est à l'état de friche avec des herbes hautes,

L'ensemble est clos de murs de pierre anciens recouverts de végétation et il existe une porte d'accès avec grille métallique condamnée débouchant sur les bords du Thouet,
