PROCES VERBAL DE DESCRIPTION

L'AN DEUX MILLE VINGT-CINQ
ET LE SIX OCTOBRE

Me suis rendue ce jour à CHARTUZAC (17130), 184, impasse de Chez Fradin, à l'effet de procéder à la description exacte et détaillée du bien cadastré ZA n° 69, appartenant à Monsieur LABADIE Matthieu, né le 19 août 1990 à Jonzac, demeurant 184, impasse de Chez Fradin 17130 CHARTUZAC, à défaut par lui d'avoir satisfait au commandement de payer qui lui a été signifié.

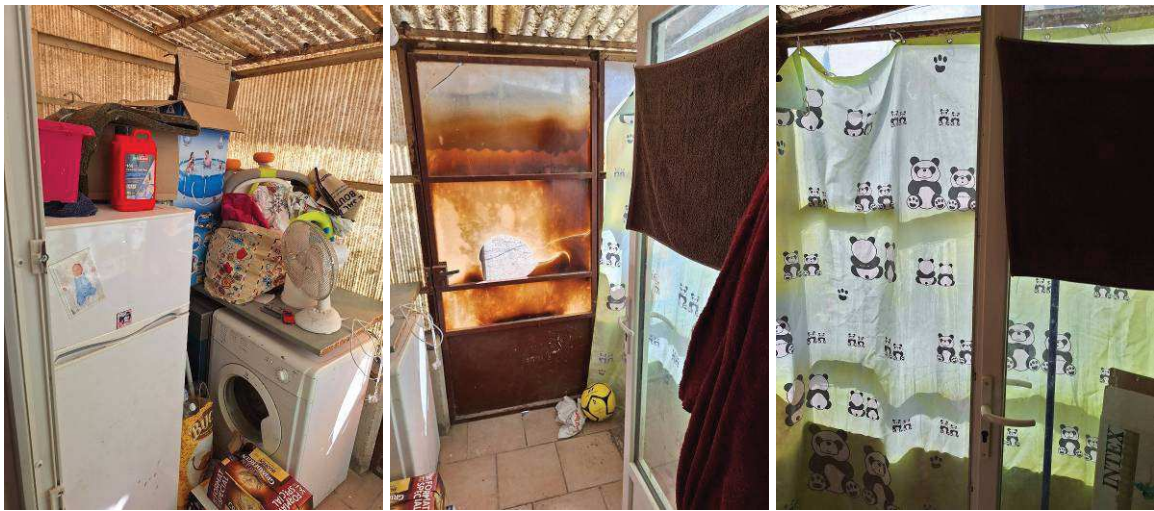
Véranda :

On y entre par une porte avec un encadrement métallique.

Sol : un carrelage de 33 cm de côté, de couleur sable.

Murs : murs bahut en parpaings surmontés d'une armature métallique avec des panneaux ondulés de type fibre de verre. Il en est de même pour la couverture.

Côté Sud, ce sont des panneaux type plexiglas.

Dans cette véranda, la porte permettant d'accéder dans la cuisine et salle de jeux.

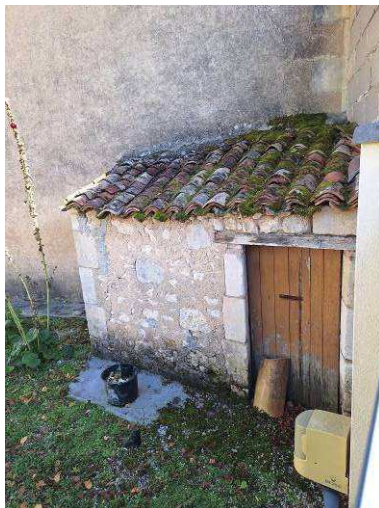
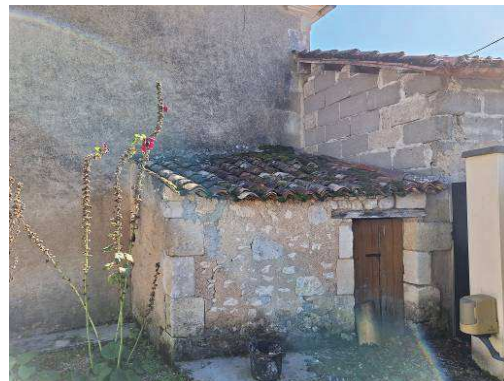
Il y a sur le côté, à l'angle Nord de la parcelle, un ancien poulailler qui n'est accessible que depuis la propriété voisine, de Madame **CLISSON**, propriétaire de la parcelle 256. J'ai rencontré sa collaboratrice ce jour et il m'est rappelé **qu'il n'y a aucun droit de passage pour accéder à ce poulailler**. Celui-ci est en vieilles pierres, couvert de tuiles type tiges de botte.

Sont prises depuis la propriété de Mme CLISSON et avec son accord préalable, des photographies dudit poulailler.
