# PROCES-VERBAL DE DESCRIPTION

M'être transporté ce jour sise Commune de de NUEIL-LES-AUBIERS (Deux-Sèvres), lieudit « La Chênetière ».

Un immeuble sis commune de NUEIL-LES-AUBIERS (Deux-Sèvres), lieudit « La Chênetière » sur lequel est implantée une maison d'habitation cadastrée section :

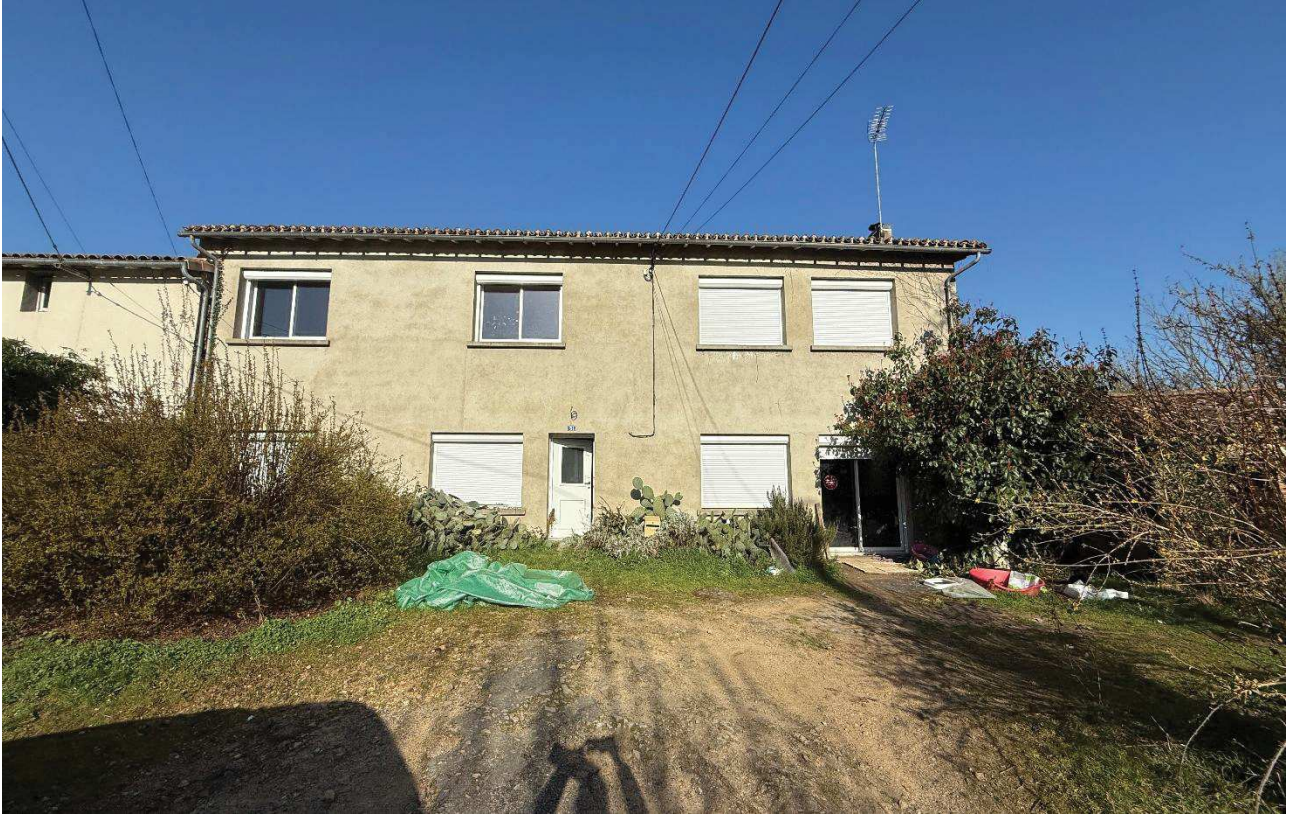
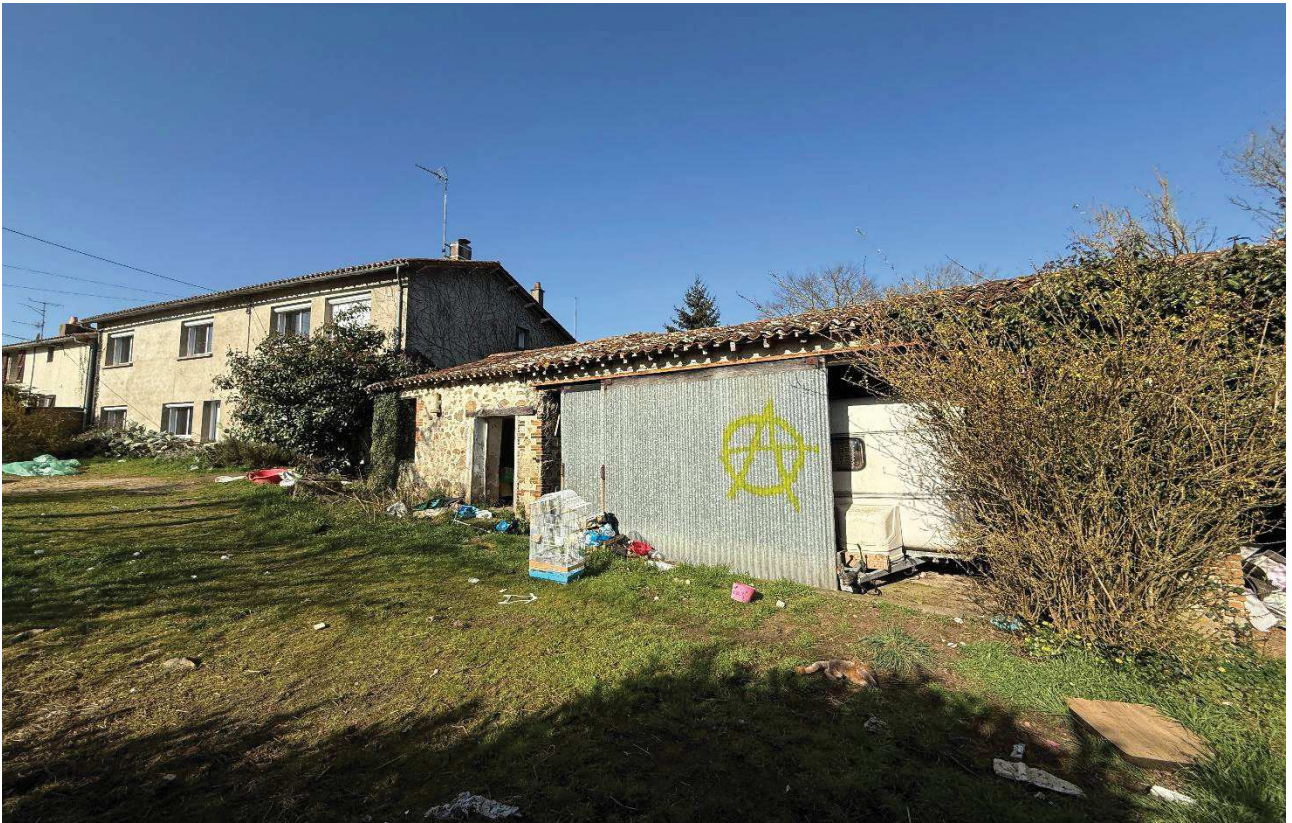
Maison mitoyenne composée d'une couverture en tuile. Enduit façades en état. Terrain alentours en mauvais état d'entretien.
