## PROCES VERBAL DE DESCRIPTION

Selon jugement du Tribunal de proximité de JONZAC en date du 11 juillet 2022, je vous requiers à l'effet de dresser un Procès Verbal de Description d'un immeuble situé à CHATELAILLON-PLAGE (17340), 59 avenue du Général de Gaulle et propriété de Madame CHASTANET née RABAT Catherine.

Il s'agit d'un immeuble constitué de trois appartements, deux au rez de chaussée et un à l'étage reposant sur une parcelle cadastrée AO n°424 pour 3 ares 46 centiares ainsi qu'une propriété indivise au sixième pour un usage de passage commun cadastrée AO n°179 pour 1 are 59 centiares.

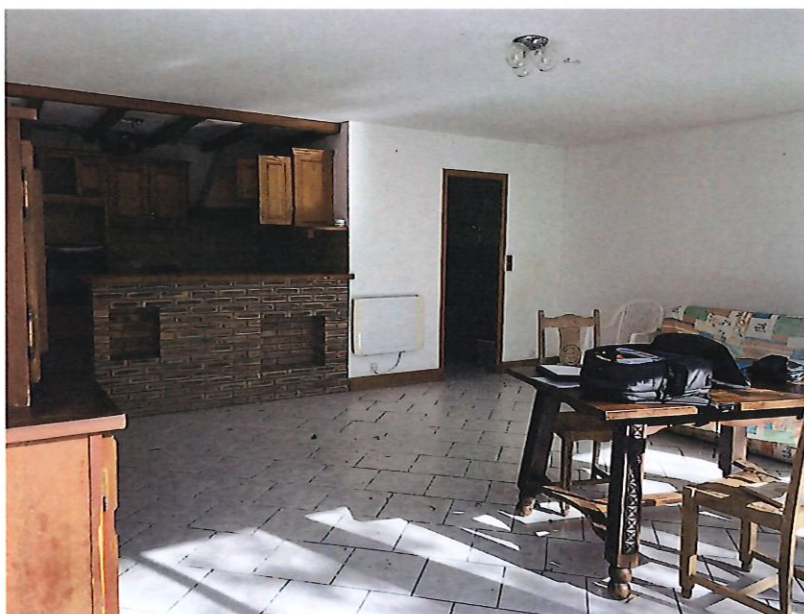
Les murs sont recouverts d'une fibre de verre. Le mur entre la pièce de vie et la cuisine présente des traces d'humidité en partie basse.
