PROCES VERBAL DE DESCRIPTION

**L'AN DEUX MILLE VINGT-CINQ
ET LE DIX-NEUF JUIN
A 10 H 30**

Je vous requiers à l'effet de dresser un Procès-Verbal de Description d'un immeuble situé à PONT L'ABBE D'ARNOULT (17250), 11 rue de la Cité et propriété de Monsieur

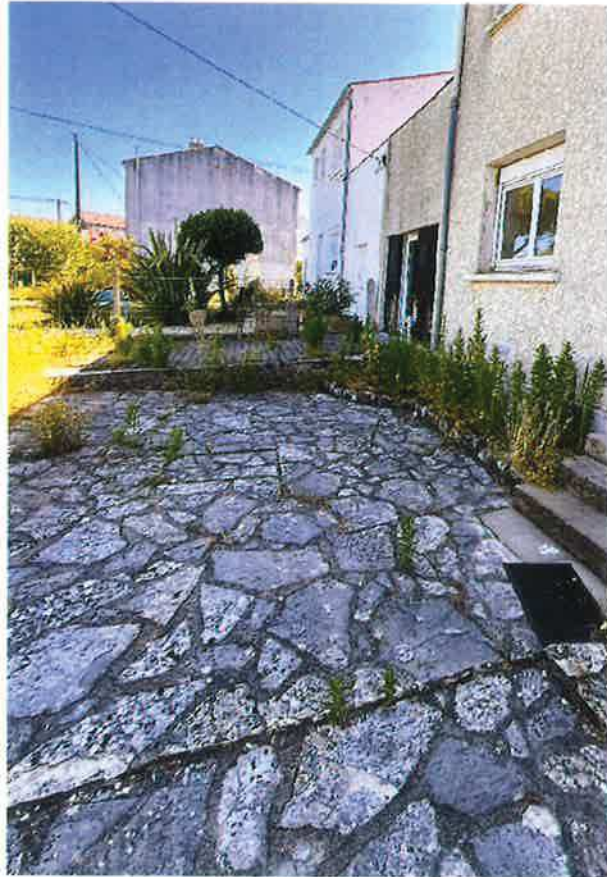
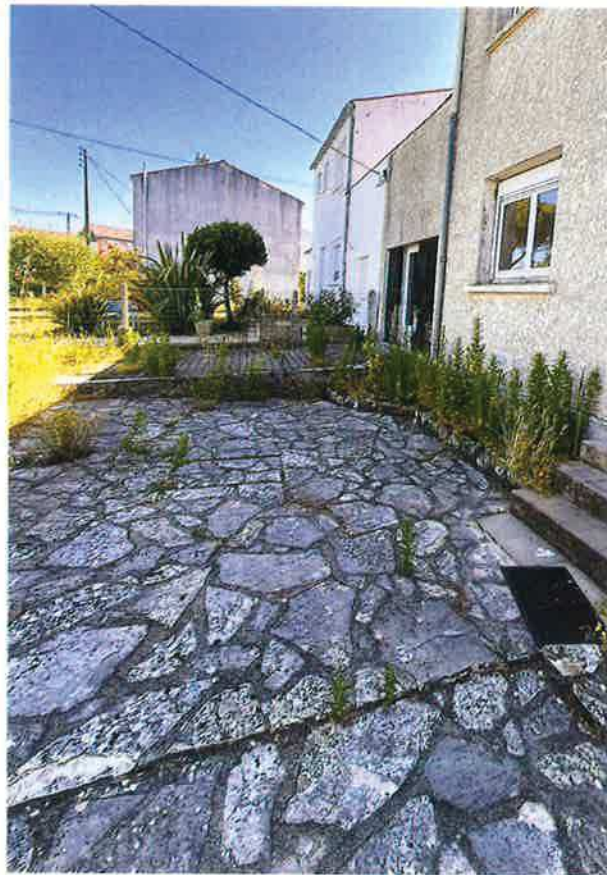
Sur le devant de la maison, le jardin est laissé en friche. L'allée est recouverte de dalles Solhnofen, en mauvais état, qui se poursuivent sur la façade.

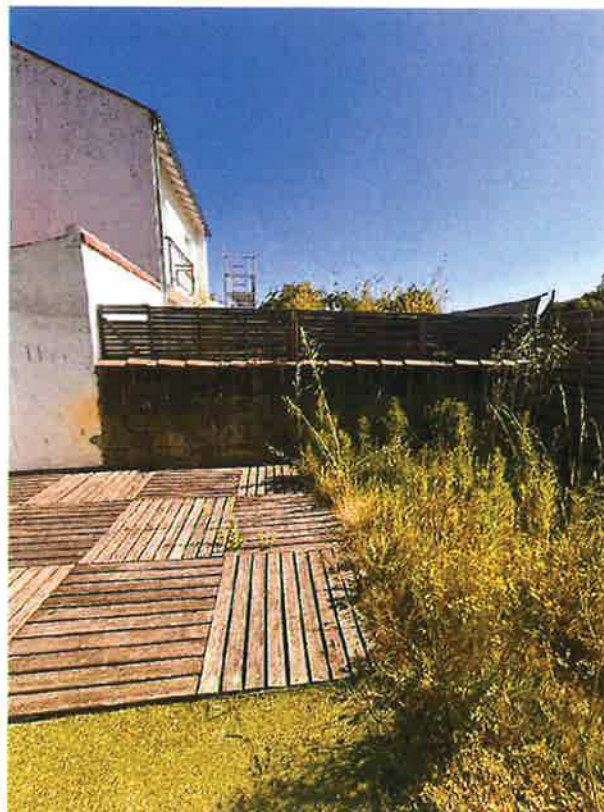
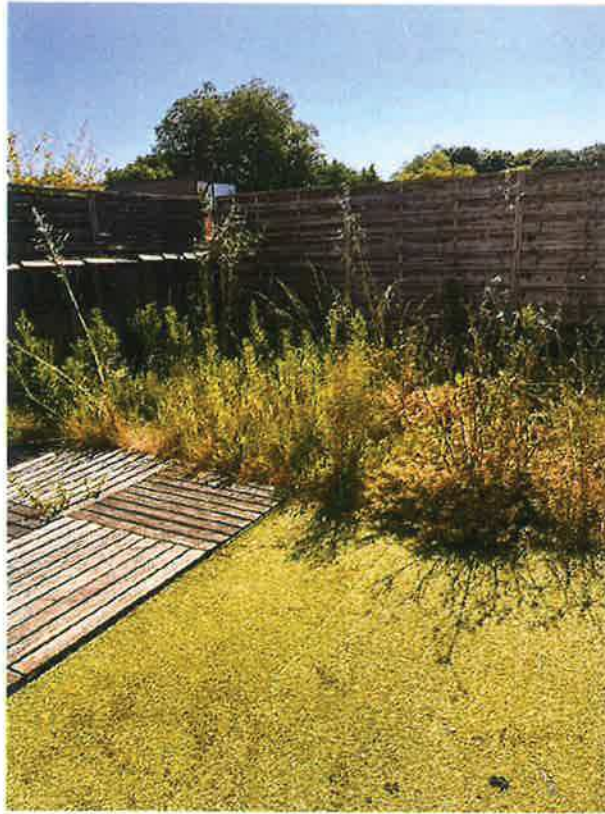
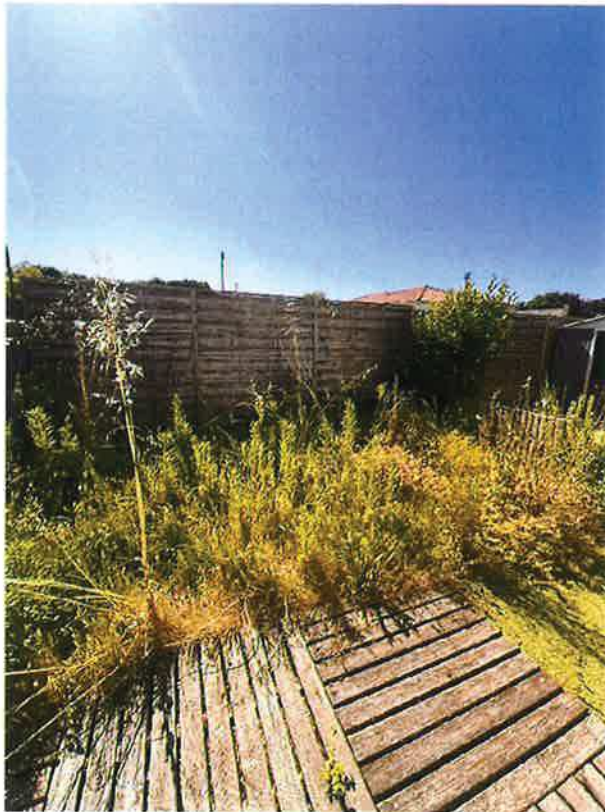
Côté gauche, il est clôturé avec la propriété voisine, par un muret sur lequel a été installé des claustras puis en partie centrale par des claustras.

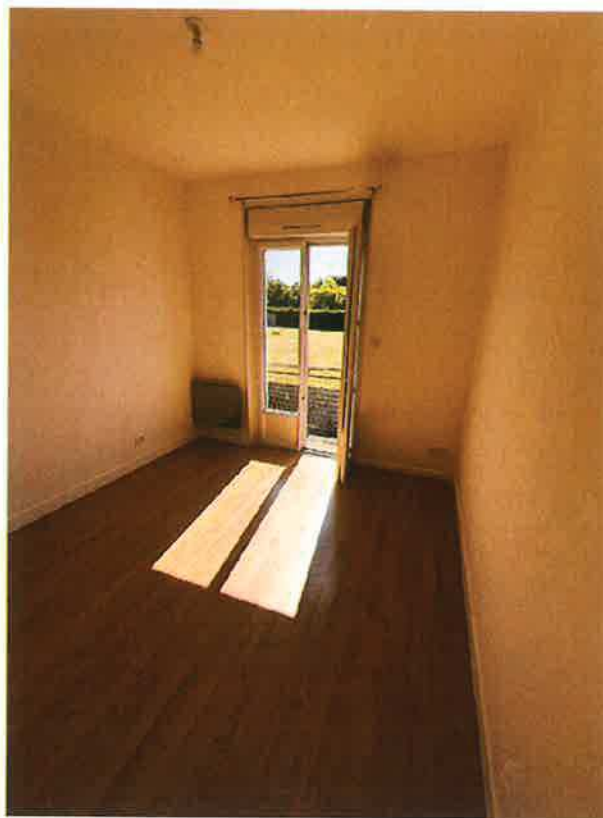
L'ensemble, balcon et rambarde, est ancien. La rambarde est en mauvais état avec des parties détériorées par la rouille.
