Numéro de dossier : AURIK CA PLUGARU-

Norme méthodologique employée : BANAURS05122SL-RNV260224-PLOMB

Adresse :.....43 Avenue du Maréchal de Lattre de

Commune :......79400 SAINT-MAIXENT-L'ECOLE

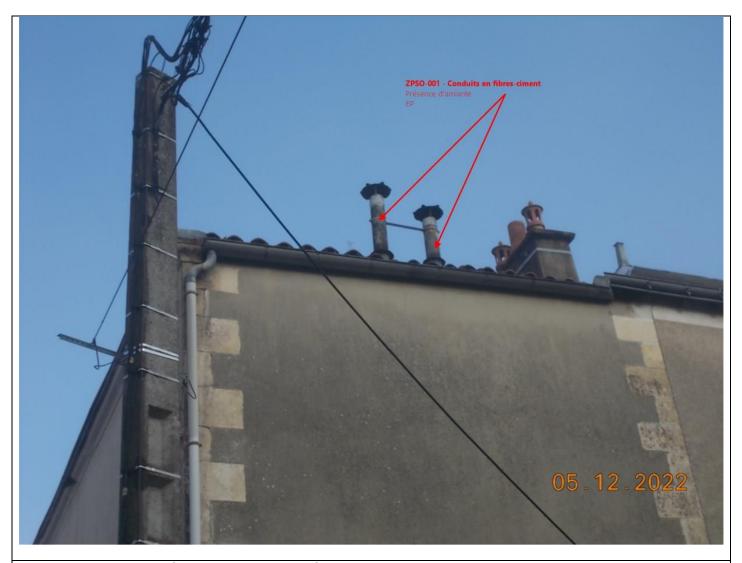
# 7.1 - Annexe - Schéma de repérage

Planche (croquis) de repérage technique effectué par le cabinet : SARL EXPASS DIAGNOSTICS, auteur : Mr PRUNIER
Christophe

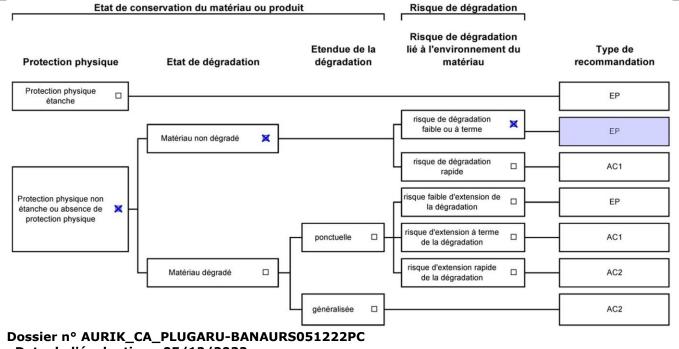
### Grilles d'évaluation de l'état de conservation des matériaux ou produit de la liste B

Bâtiment / local ou zone homogène : Parties extérieures
