**COMPTE RENDU DE CONTROLE DE FONCTIONNEMENT ET D'ENTRETIEN DES  
DISPOSITIFS D'ASSAINISSEMENT INDIVIDUEL**

Commune de : LES EDUTS

N° Dossier : 16-149-002

Concerne l'installation : 3 PLACE DU VIEUX PUIITS - BOIS ROND

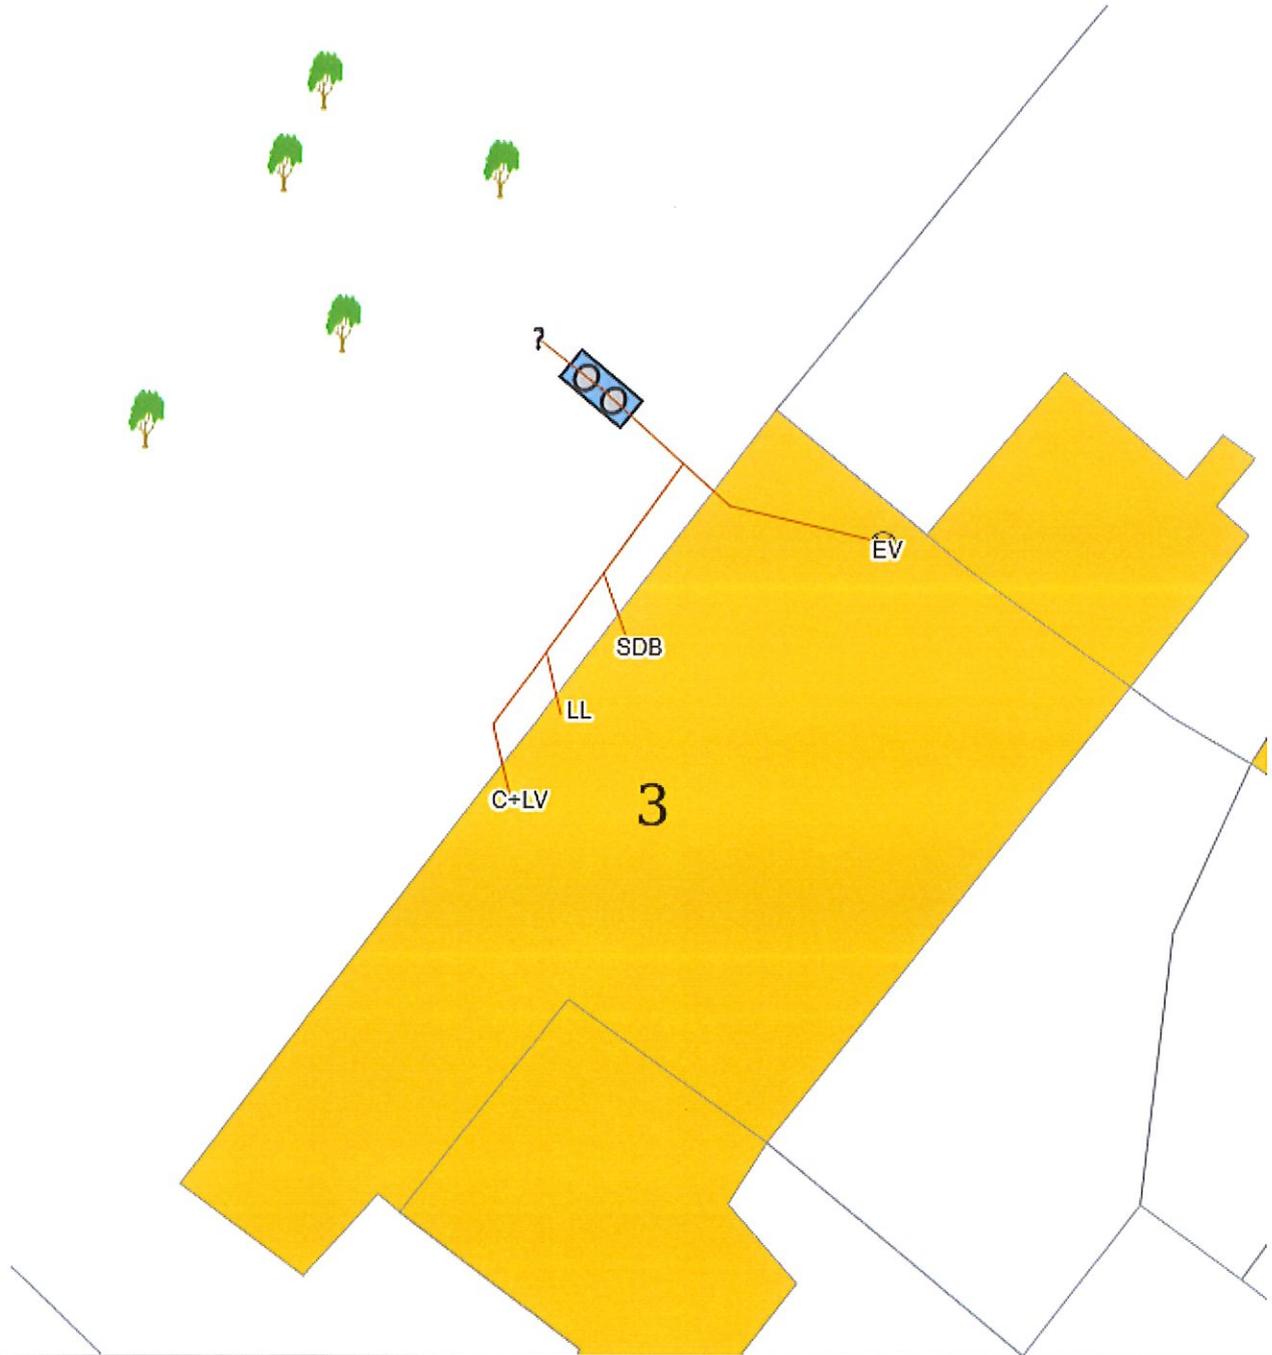
# SCHEMA DE L'INSTALLATION

Aucun regard n'a été observé sur les canalisations de collecte des eaux usées de l'habitation le jour de la visite en raison de l'inaccessibilité du terrain due à la présence d'un roncier.

Le premier tampon d'accès de la fosse toutes eaux fermé d'une plaque métallique, n'a pas pu être ouvert le jour de la visite car recouvert d'un roncier.

Pour le rendez-vous Mr MANSENCAL a dégagé le tampon d'accès du préfiltre intégré de la fosse qui est équipé d'une rehausse en béton et n'est plus équipé d'un tampon d'accès étanche et sécurisé mais d'une simple planche en bois dégradée.

La fosse toutes eaux présentait donc des défauts de fermeture et donc un danger pour la sécurité des personnes.

Selon Mr MANSENCAL une canalisation de décompression est prise sur la canalisation d'évacuation des eaux vannes vers la fosse. Elle remonte jusque sous le toit dans les combles.  
Aucune canalisation de ventilation de la fosse n'a été observée le jour de la visite. La fosse toutes eaux ne semble pas être équipée d'une canalisation pour extraire les gaz de fermentation qui y sont générés.

La fosse toutes eaux présente un défaut de fermeture et donc un risque pour la sécurité des personnes en raison du tampon d'accès au préfiltre intégré non sécurisé.

En l'absence d'éléments probants et d'accès permettant de justifier l'existence d'un système de traitement, l'installation d'assainissement individuel est considérée comme incomplète.

**- Une réhabilitation complète de l'installation d'assainissement individuel est nécessaire.**

Il conviendra dans un premier temps de faire vidanger la fosse par un vidangeur agréé, avant de la condamner (la combler ou la démolir), puis de réaliser un prétraitement et un traitement commun pour l'ensemble des eaux usées de l'habitation. Ce système devra être adapté au contexte parcellaire, à la capacité d'accueil de l'habitation et à la nature du sol en place, conformément à l'arrêté du 7 septembre 2009, modifié par l'arrêté du 7 mars 2012, fixant les prescriptions techniques applicables aux dispositifs d'assainissement non collectif.

Dans l'attente de ces travaux, sécuriser l'accès à la fosse afin d'éviter toute chute de personne dans l'ouvrage.
