PROCES VERBAL DE DESCRIPTION

Je vous requiers à l'effet de dresser un Procès Verbal de Description d'un immeuble situé à LA JARD (17460), 2 rue de la Cabourne et propriété de la SCI AP VESPA dont le gérant est Monsieur METAYER Philippe.

Me suis rendu sis 2 rue de la Cabourne 17460 LA JARD

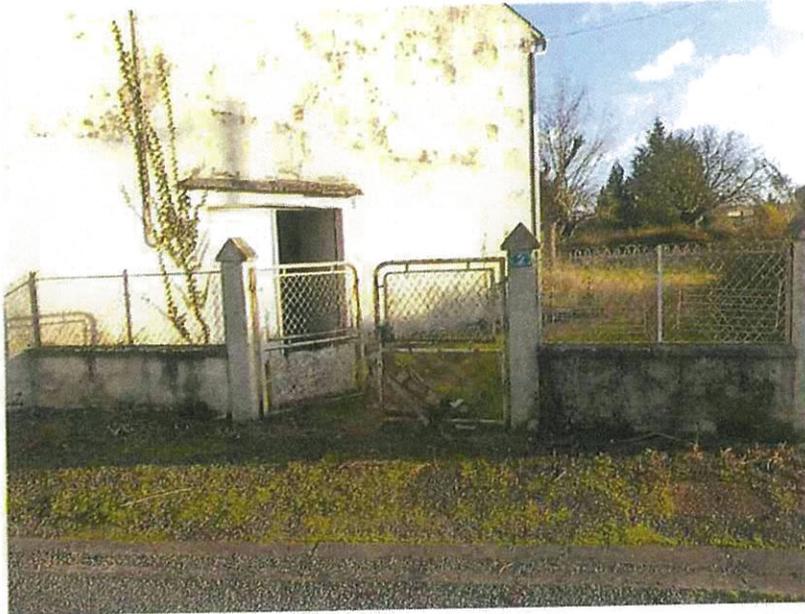
L'accès à la parcelle, s'effectue depuis la rue de la Cabourne par un portail métallique soutenu par deux piliers.

De chaque côté, je constate la présence de murets surmontés de grilles.

Le tout est ancien.

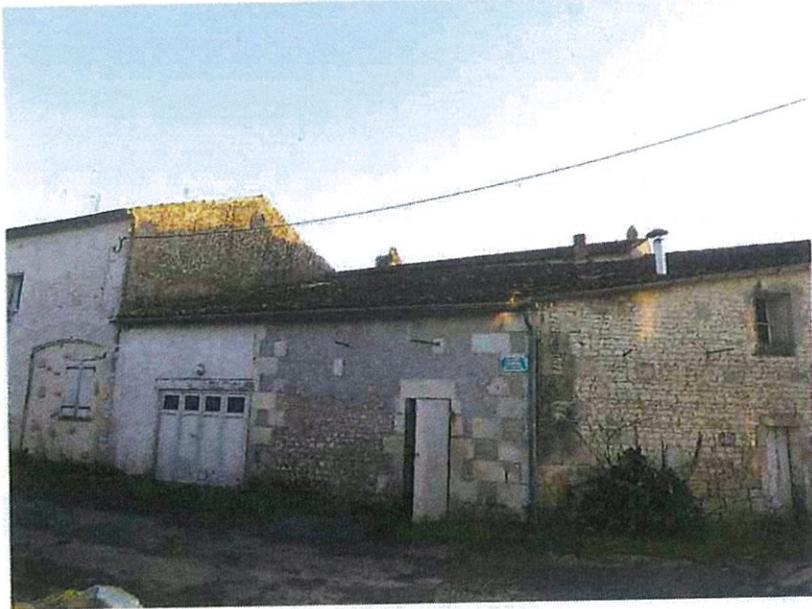
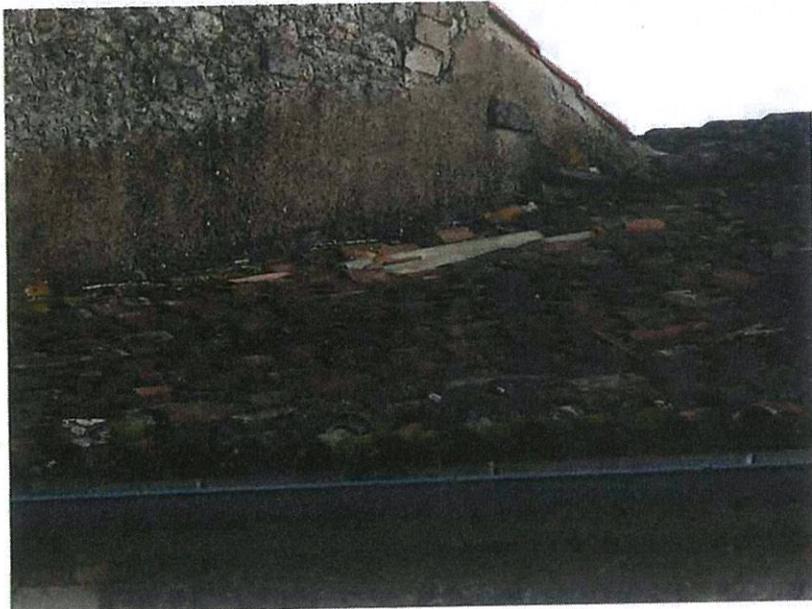
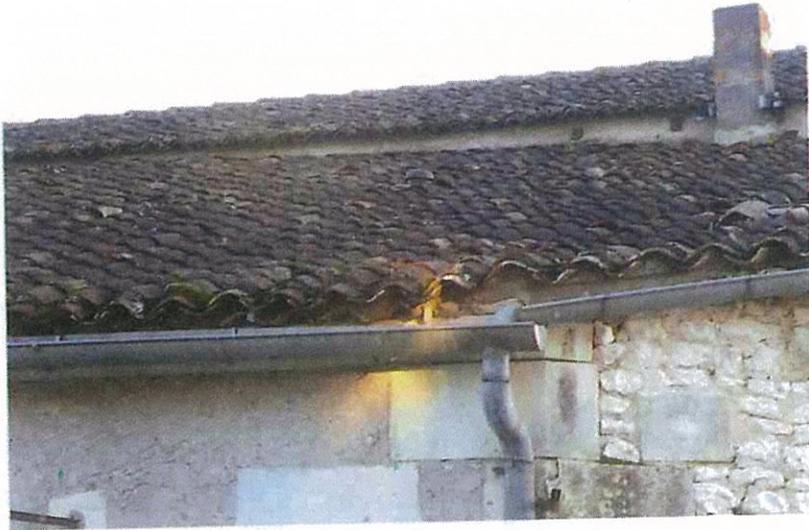
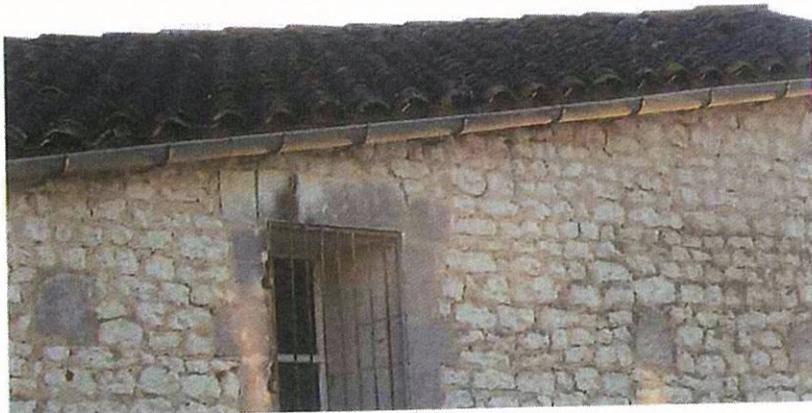
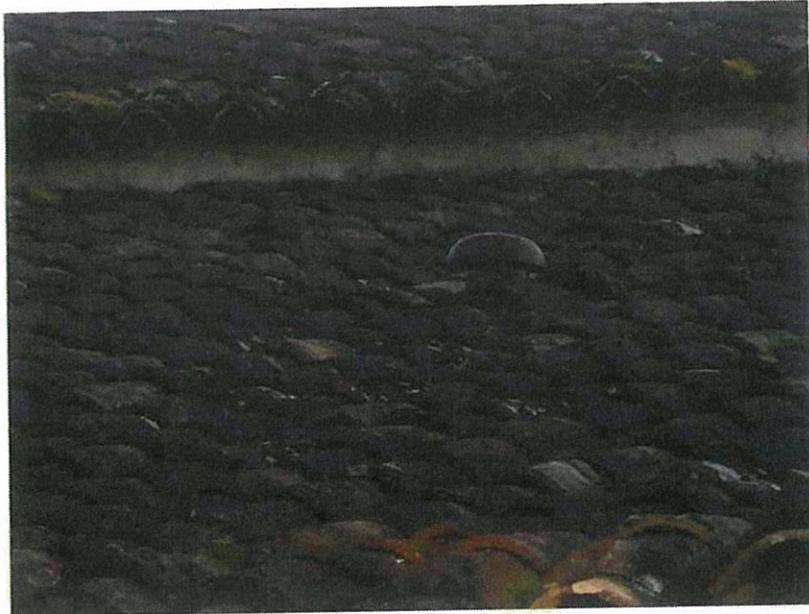
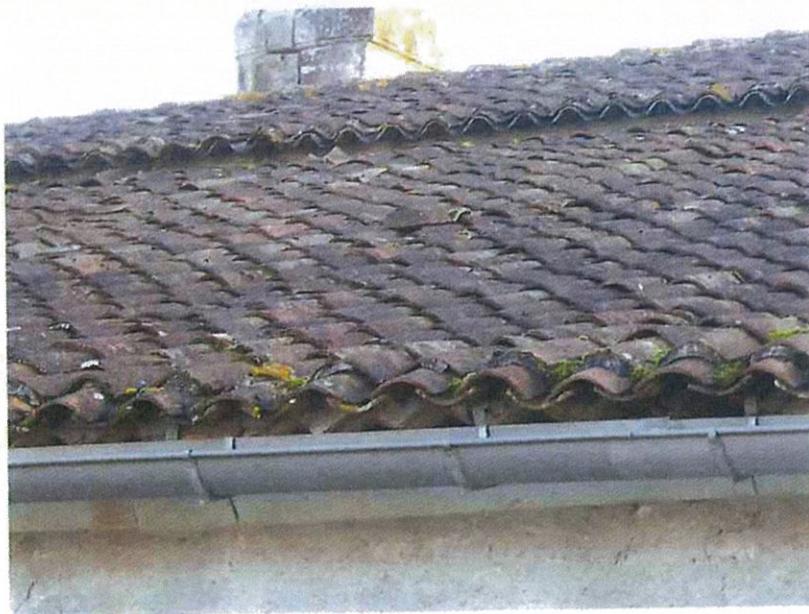
Concernant la toiture, je constate qu'elle est dans l'ensemble assez vétuste tant sur la partie habitation que sur les parties garage.

Je constate que des tuiles tendent à glisser et qu'elles sont recouvertes de mousse.

Je constate la présence d'éverites sur plusieurs zones.

Concernant les gouttières, je constate qu'elles ont été reprises et qu'elles sont complètes.

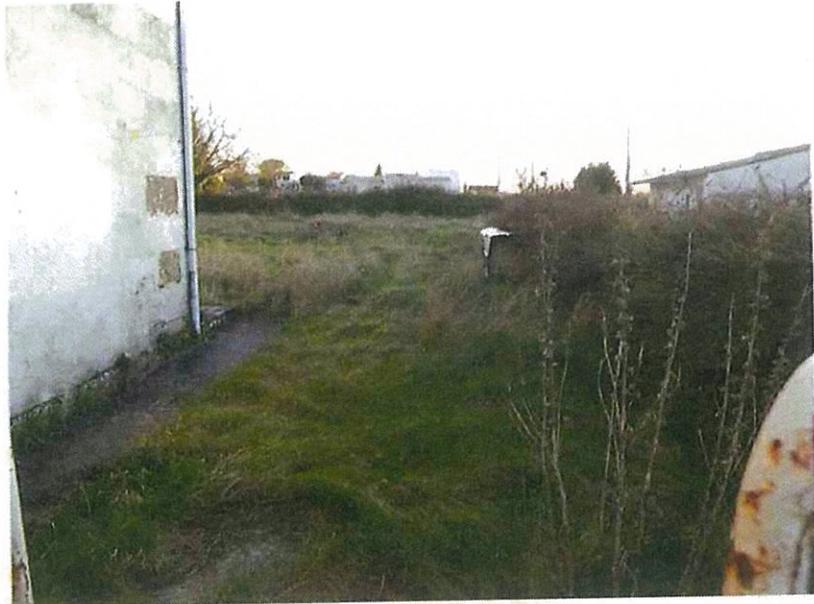
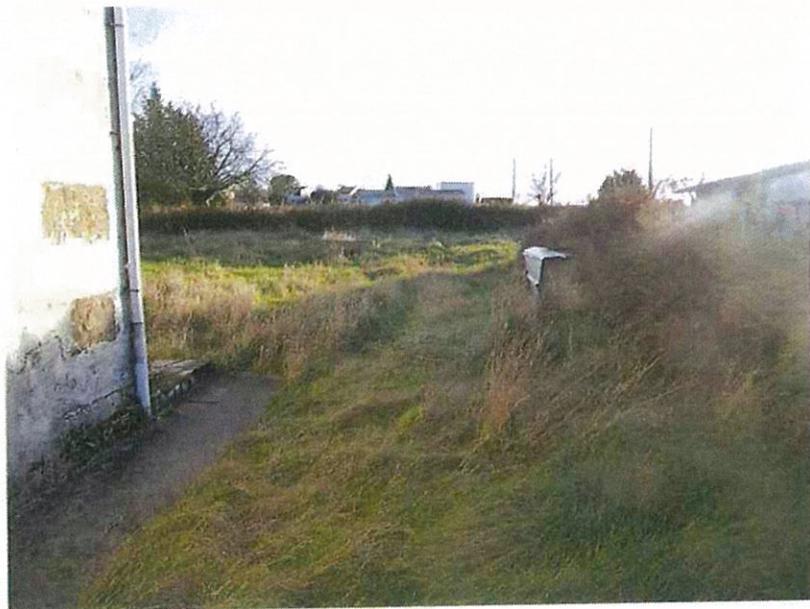
Le jardin est envahi par les herbes folles.

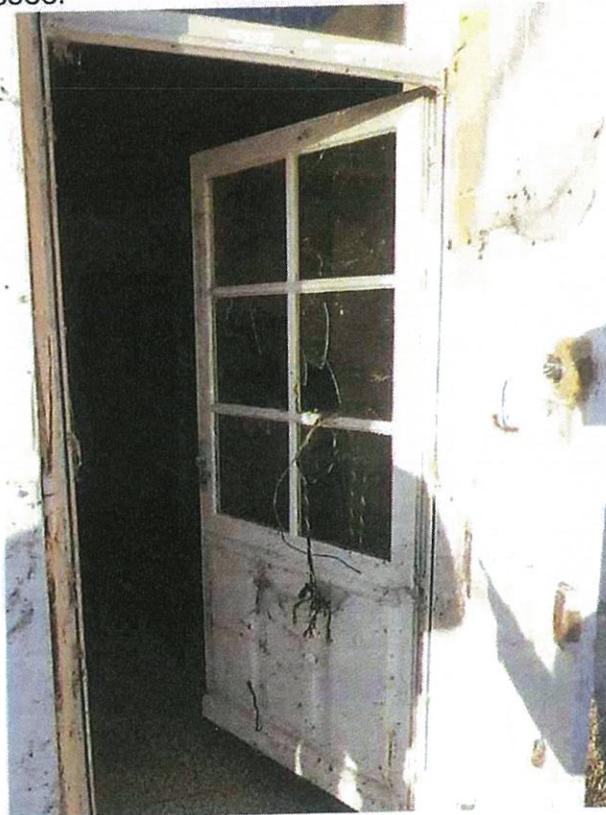
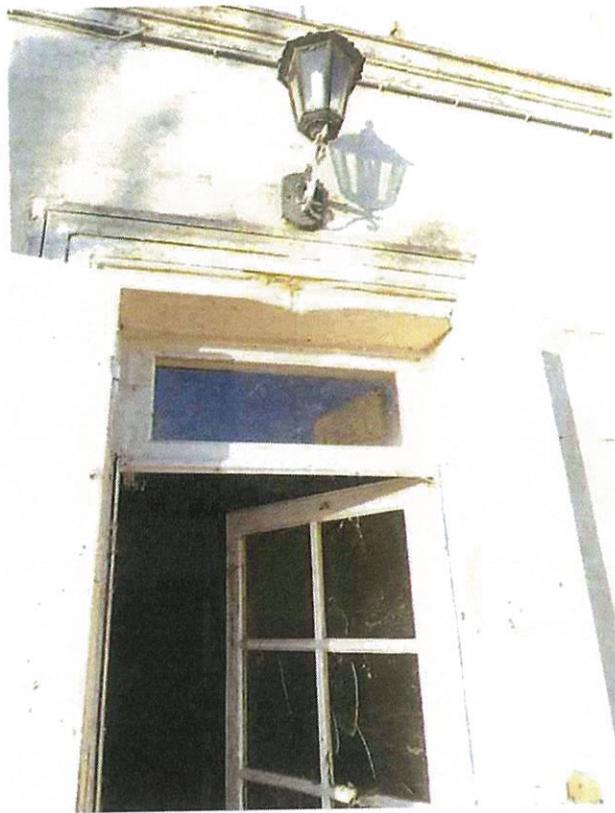
On accède à l'intérieur de la maison par une porte d'entrée vitrée, en bois simple vitrage. Elle est sécurisée par des volets en bois. Les carreaux sont cassés.

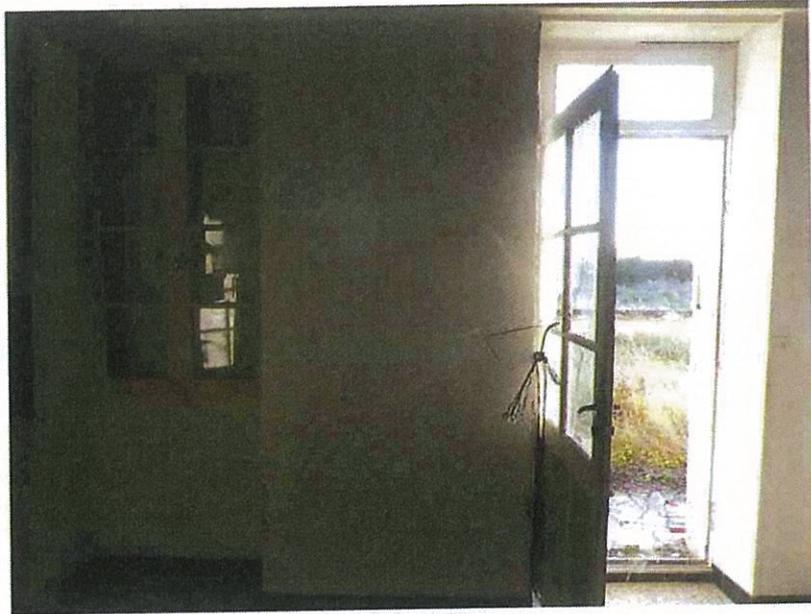
Le mur qui comporte la porte d'entrée a été entoilé et peint en blanc.

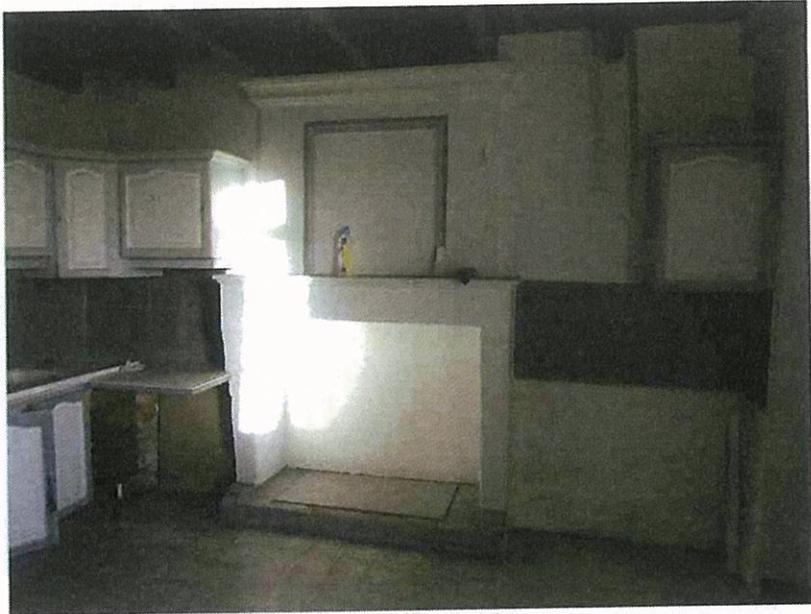
Il comprend des éléments de cuisine, une crédence carrelée en partie centrale et une cheminée ancienne qui a été condamnée.

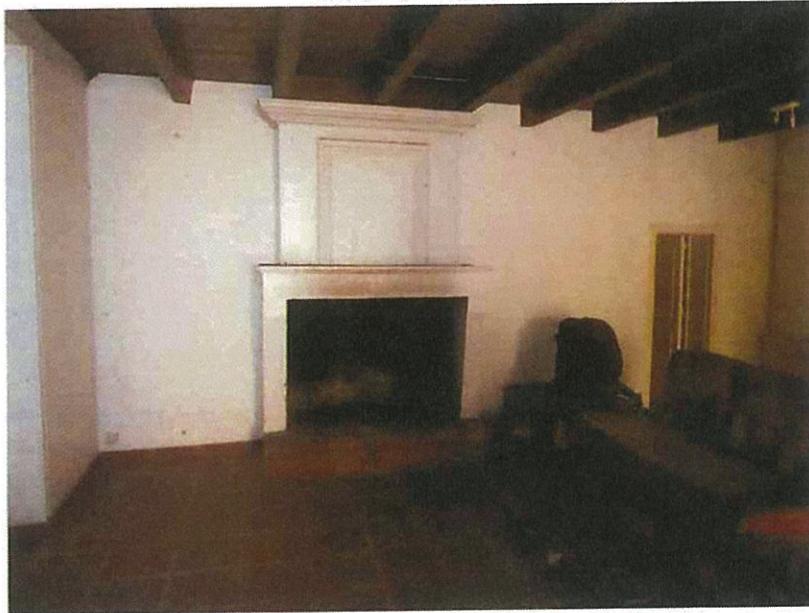
Sur le mur au fond, une cheminée.

Monsieur GARDELLE, Maire de la commune, m'expose qu'il y a eu un feu de cheminée ayant causé des dégâts en partie haute qui n'ont pas été réparés.

Il est recouvert de dalles de polystyrène. Je constate la présence d'une dégradation importante au niveau du conduit de cheminée suite à l'incendie dans la cheminée du séjour.

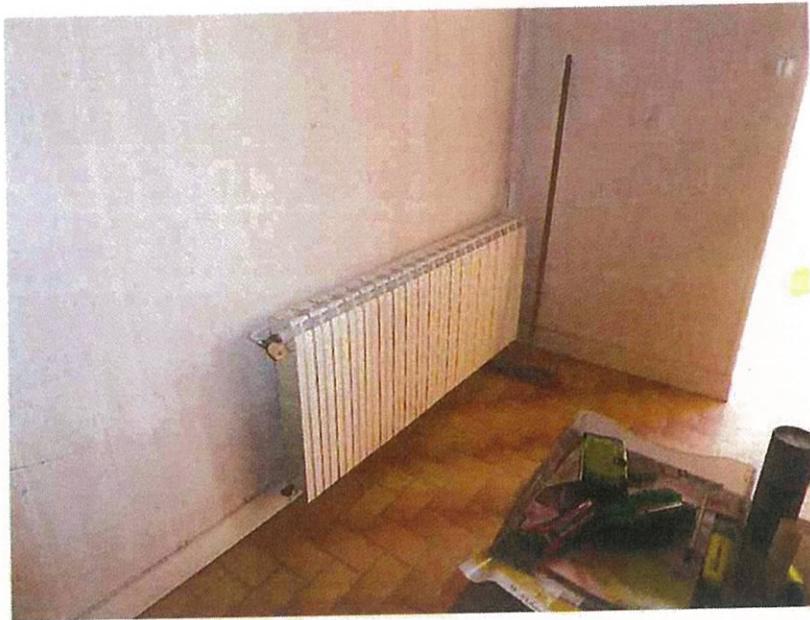
Une installation électrique vétuste.

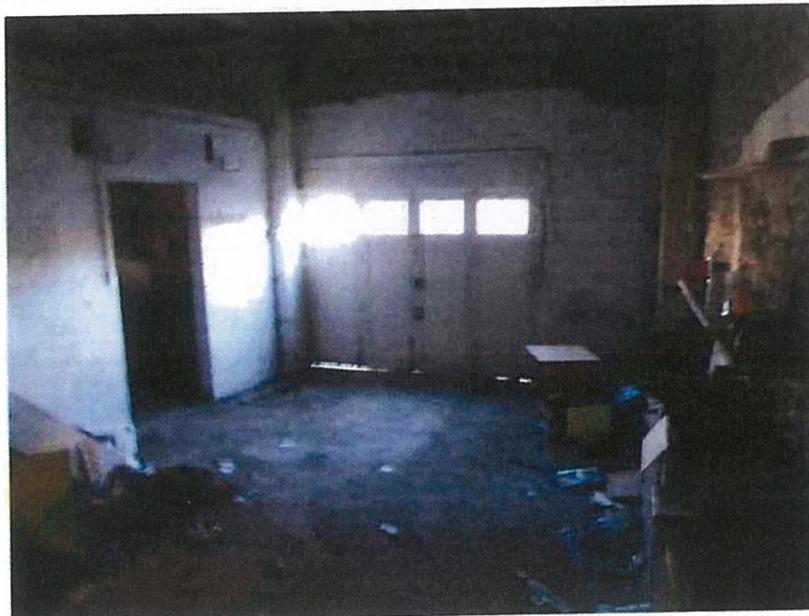
La poutraison est en assez bon état général. Toutefois, je constate la présence de zones présentant des traces d'infiltrations.

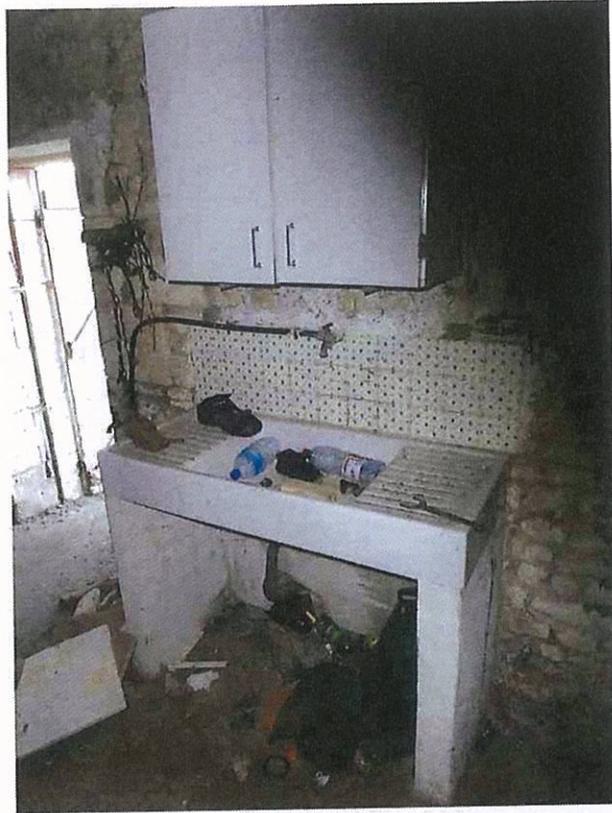
Un lavabo avec une vidange qui semble partir directement sur la voie publique.

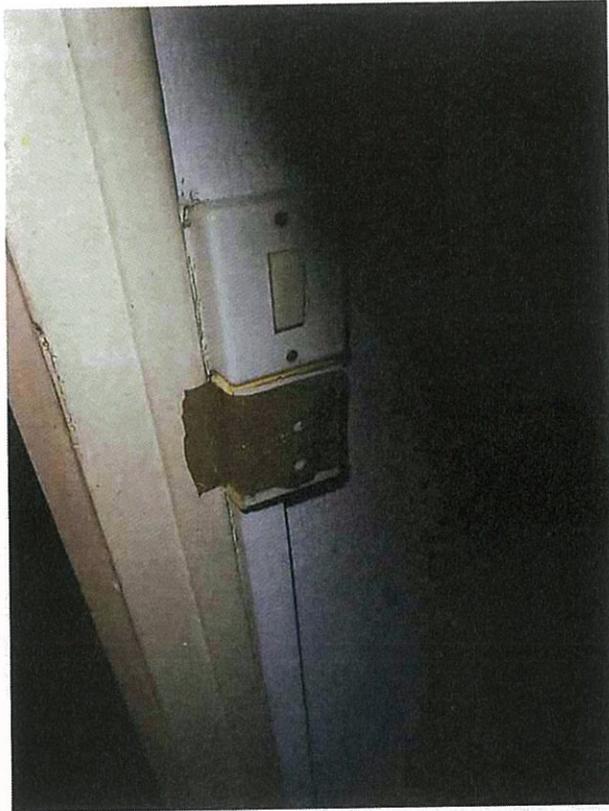
Des interrupteurs et prises électriques vétustes.

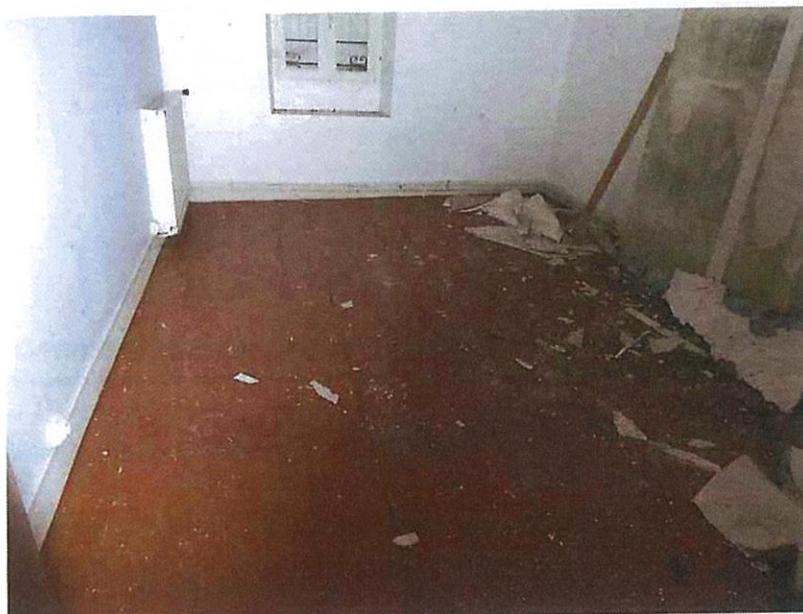
Un parquet est ancien et peint en marron. Le sol est jonché des morceaux tombés du plafond.

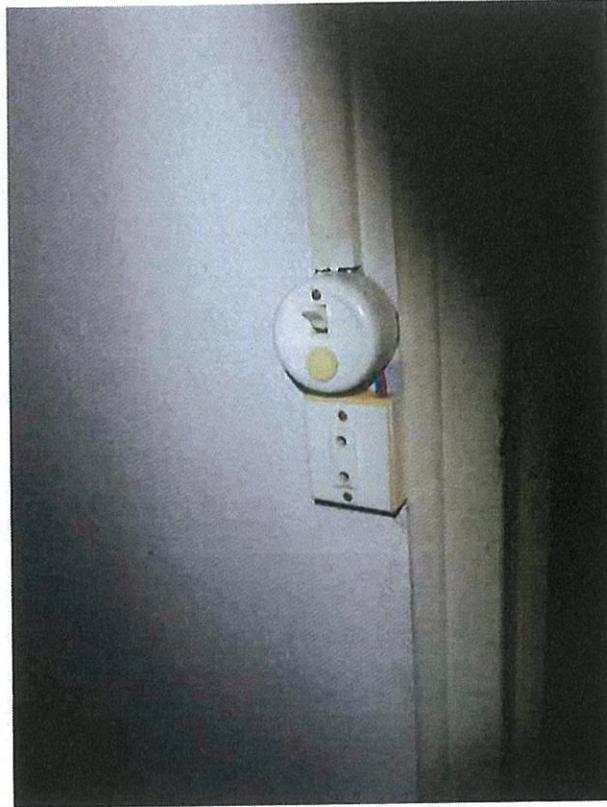
Des Interrupteur et prises électriques vétustes avec des interrupteurs à fusible.
